1024/0222-16

Toyota Yaris 1.2 E

Jun 4, 2024

Vehicle Inspection Report สรุปผลการตรวจสภาพรถ (Inspection Summary)

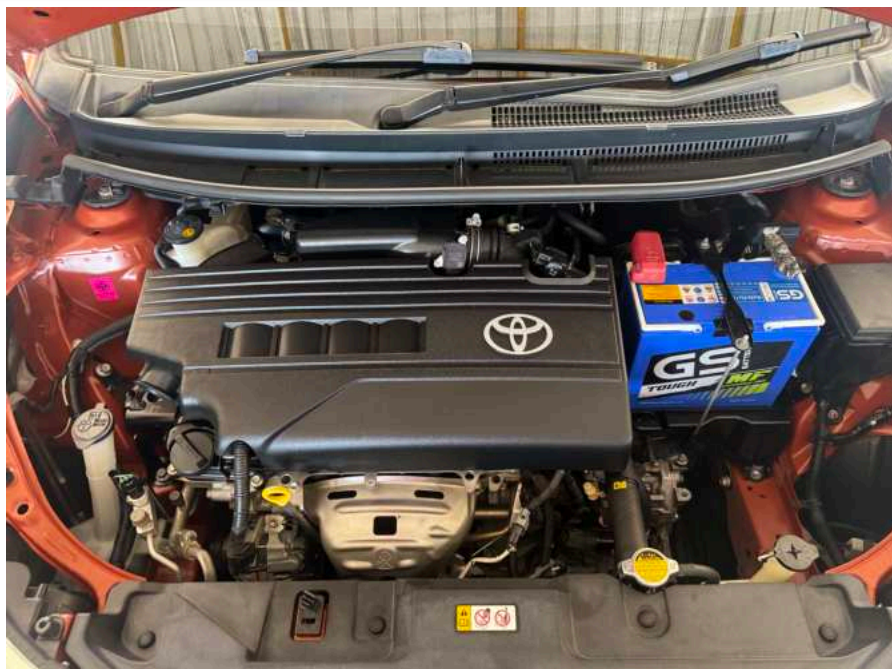
ภาพห้องเครื่อง

Voltage	12.1	V
Rating	300	CCA
Current	147	CCA
Internal resistance	19.04	mΩ
State of Charge	37	%
State of Health	23	%
Status	REPLACE

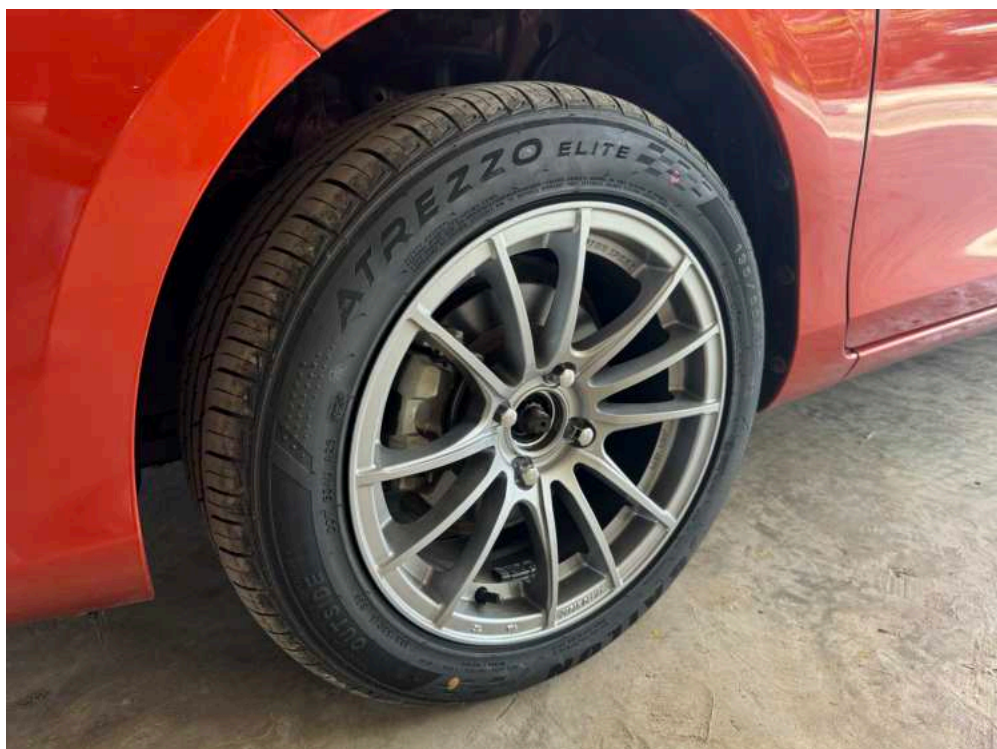
ขอบยาง ล้อ

01/24
