1023/0130-4

Mercedes-Benz C350 2.0 e AMG Dynamic

Jan 30, 2024

Vehicle Inspection Report สรุปผลการตรวจสภาพรถ (Inspection Summary)

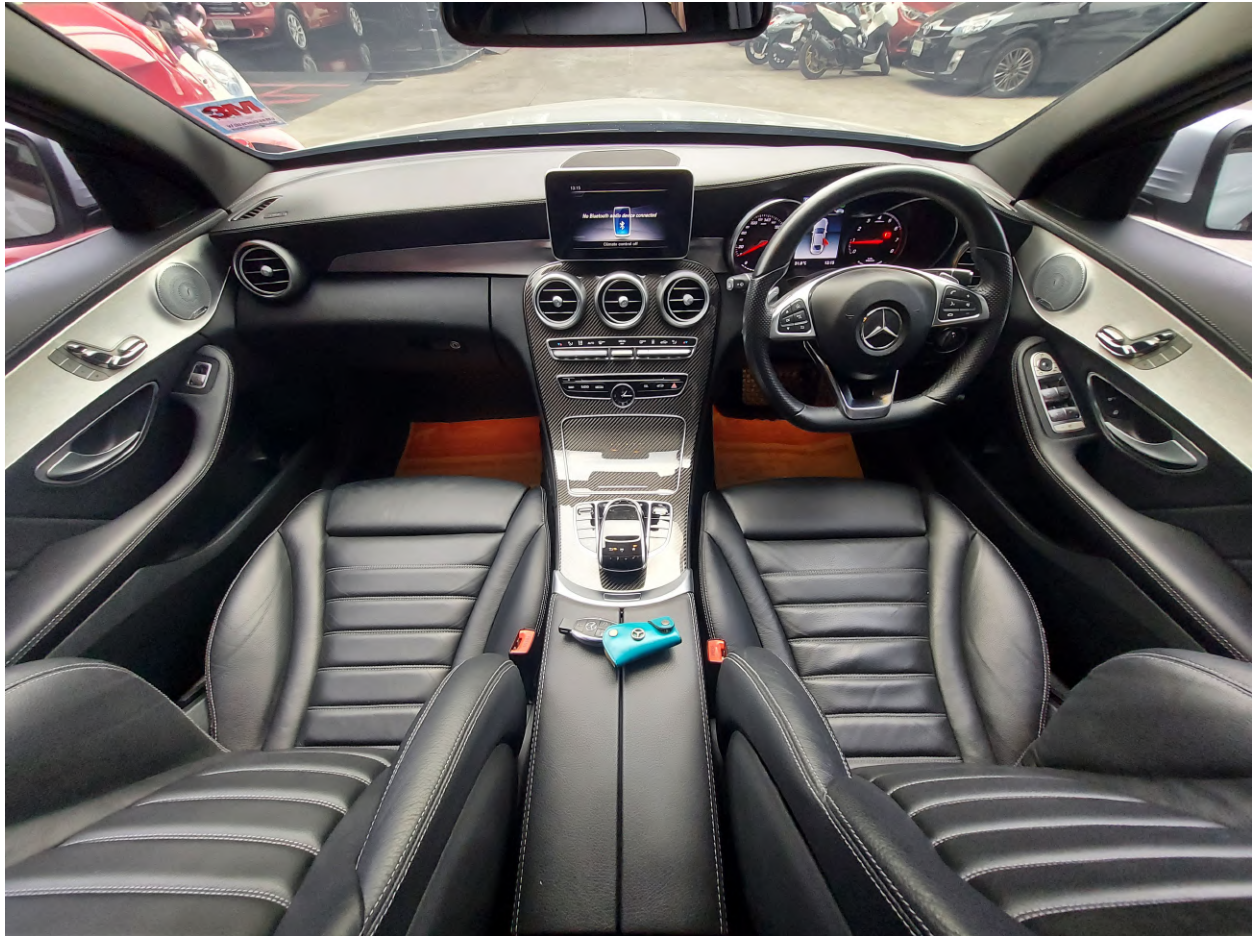
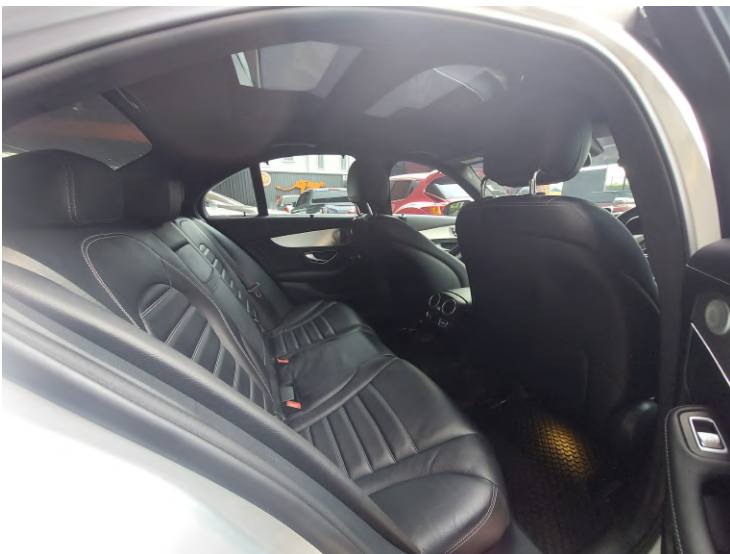
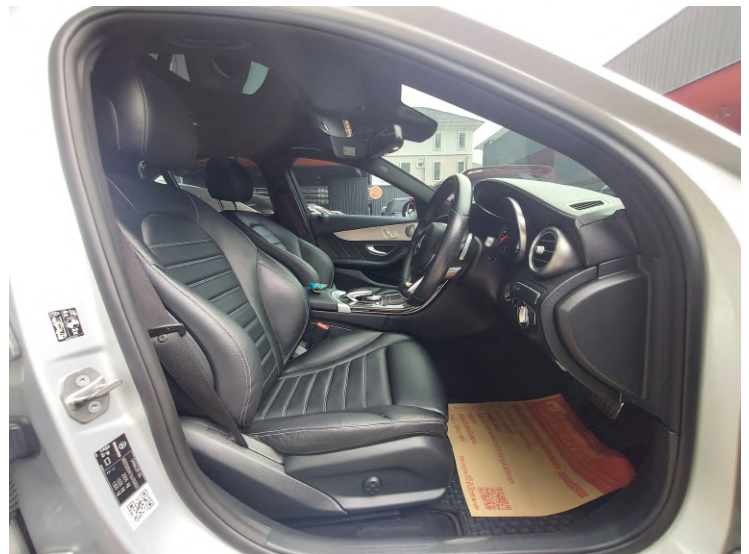
ภาพภายใน

รายการตรวจ 4 รายการ	สถานะ
2.1 สภาพที่นั่ง Seat Appearance	ดี (Good)
2.2 การทำงาน การปรับ และการล็อกเบาะ Seat Adjust functional	ดี (Good)
2.3 สภาพรางไต่เบาะ Seat slide adjust rail	ดี (Good)
2.4 เข็มขัดนิรภัย Seat Belts	ดี (Good)

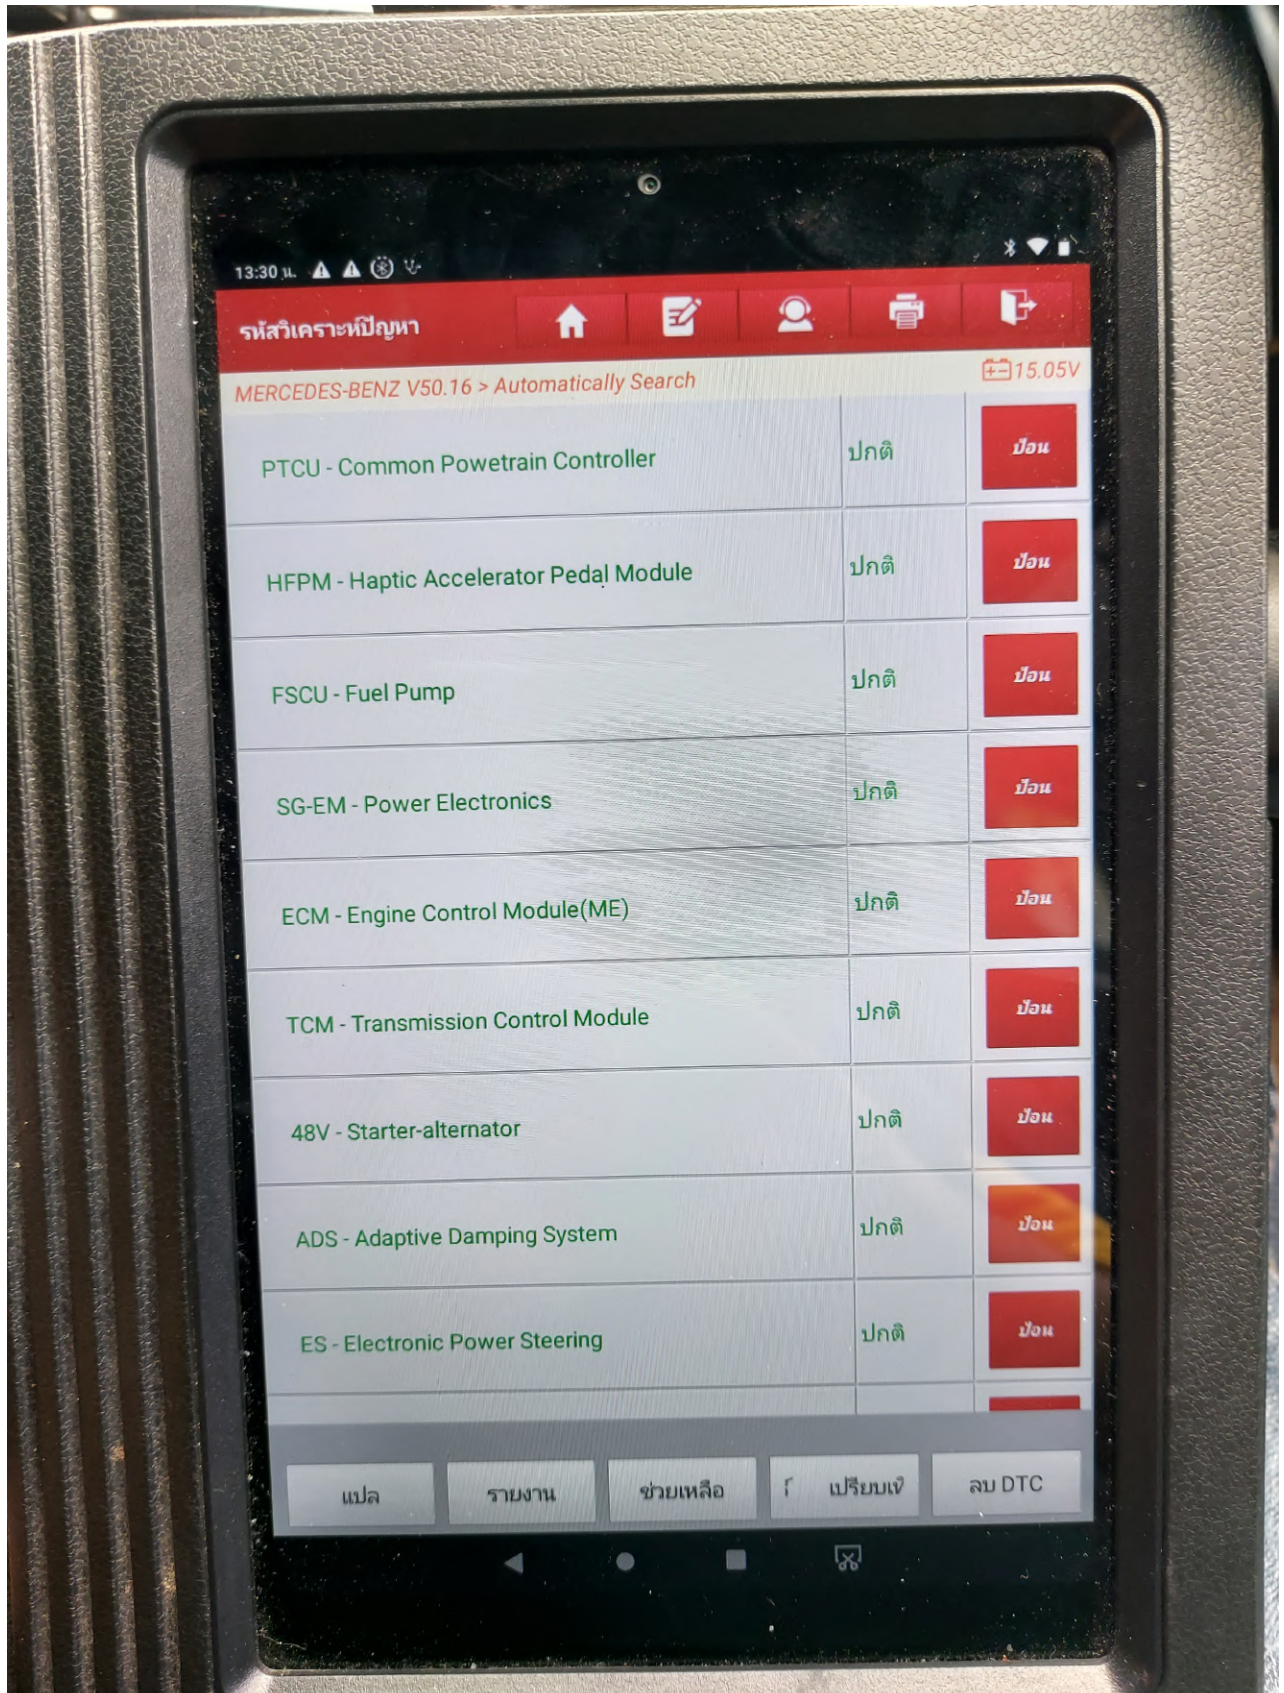
ภาพ OBD

รายการตรวจ 6 รายการ	สถานะ
1.1 ไม่เคยเกิดอุบัติเหตุรุนแรงจนทำให้โครงสร้างรถมีปัญหาความปลอดภัย No Evidence of Major or Hail Damage	ดี (Good)
1.2 ไม่มีการตัดต่อ ตัดแปลง คัชชี และ โครงสร้างรถ No chassis and cab structure modified	ดี (Good)
1.3 ไม่เคยประสบภัยจมน้ำ No Evidence of Flood	ดี (Good)
1.4 ไม่เคยประสบภัยอัคคีภัย No Evidence of Fire	ดี (Good)
1.5 ระบบการทำงานภายในรถยนต์ OBD II On-Board Diagnostics (OBD)	ดี (Good)
1.6 สภาพรถโดยรวม Overall Appearance	ดี (Good)
