# Vehicle Inspection Report

ยี่ห้อ/รุ่น (Brand/Model): TOYOTA COROLLA ALTIS 1.6G AT	วันที่ตรวจสอบรถยนต์ (Date of Inspection): 07-01-64
หมายเลขตัวถัง (VIN): MR053REH504560878	เลขคำขอบริการ (Job No.): I020/0023-80
หมายเลขเครื่องยนต์ (Engine No.): 1ZRX596765	Vehicle Picture:  
ปีที่ผลิต (Build Date): 2016	
สีรถ (Color): เทา	
ระยะการใช้งาน (Mileage): 132,821 กม.	
หมายเลขทะเบียน (No. Plate): 5 กล 7399 กทม.	
วันครบกำหนดชำระภาษี (Registration Expiry): 16 ธ.ค. 64	
ชื่อลูกค้า (Customer Name): REGENT HOME CAR รีเจนท์ โฮม คาร์	
ที่อยู่ (Address): ราชพฤกษ์	
โทรศัพท์ (Tel): 089-4588661	
สถานที่ตรวจสอบรถ (Inspection Place): REGENT HOME CAR รีเจนท์ โฮม คาร์

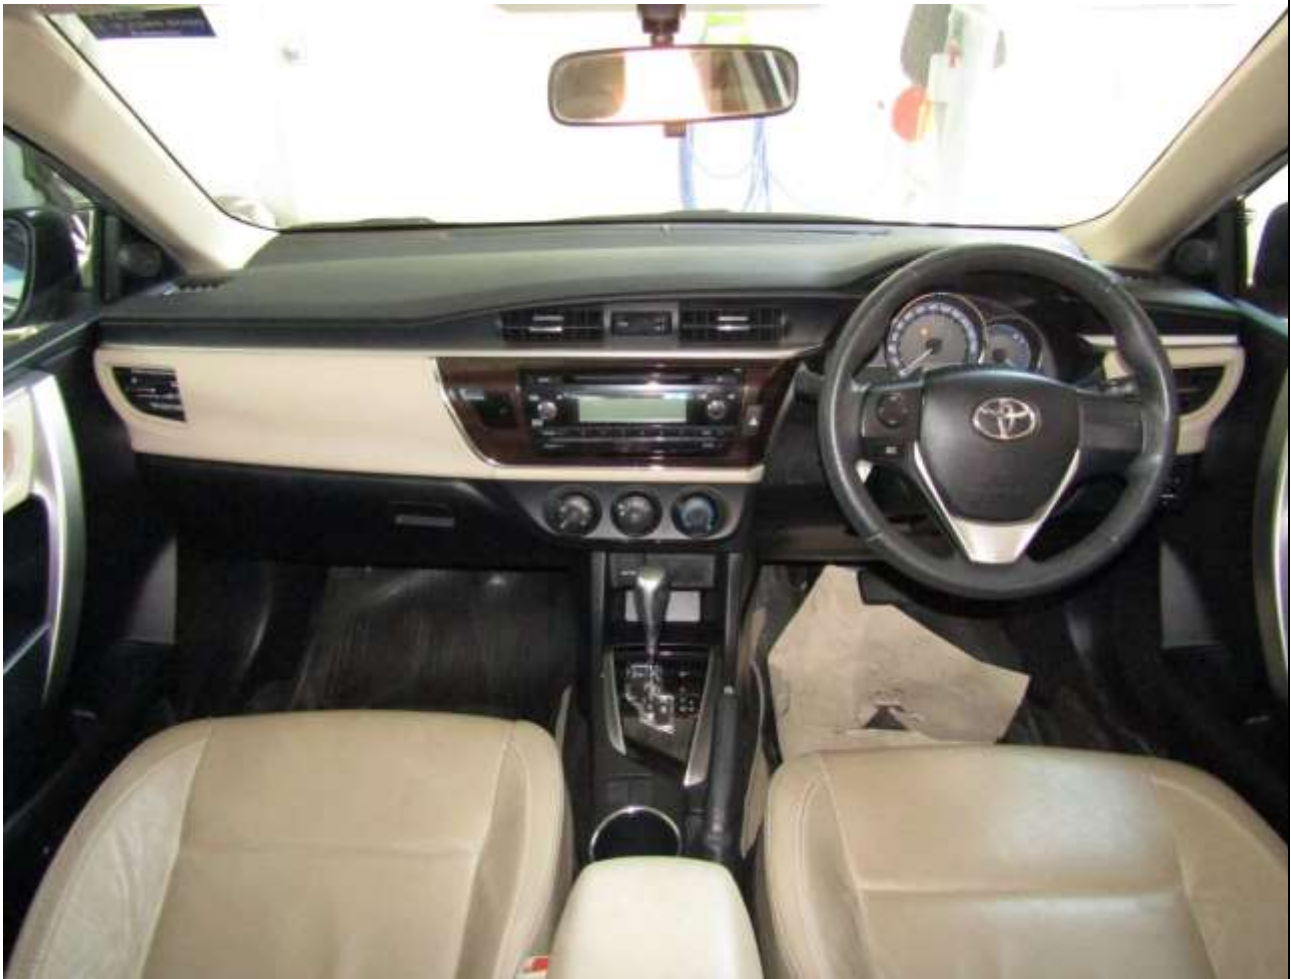
### ภาพภายในด้านหน้า หลัง และ จุดบกพร่อง - Interior Visual Details (Front, Rear and/or Defect):

ที่นั่ง สภาพ Seat Appearance	สภาพดีตามอายุการใช้งาน
 	การทำงาน การปรับ และการล็อก เบาะ Seat Adjust functional	ทำงานได้ดี
 	สภาพ รางใต้เบาะ Seat slide adjust rail	สภาพดีตามอายุการใช้งาน
 	เข็มขัดนิรภัย Seat Belts	สภาพดีตามอายุการใช้งาน

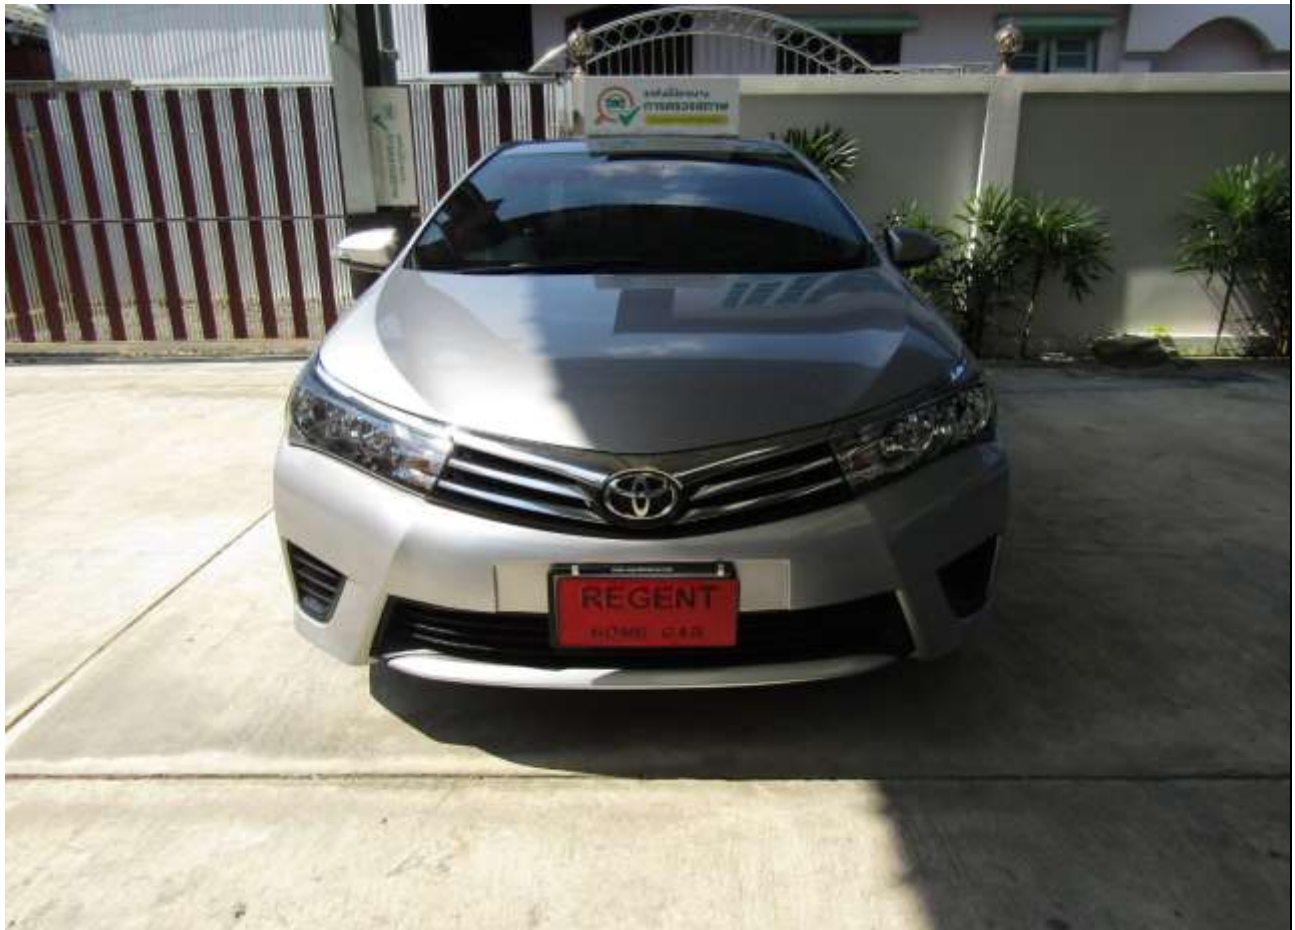
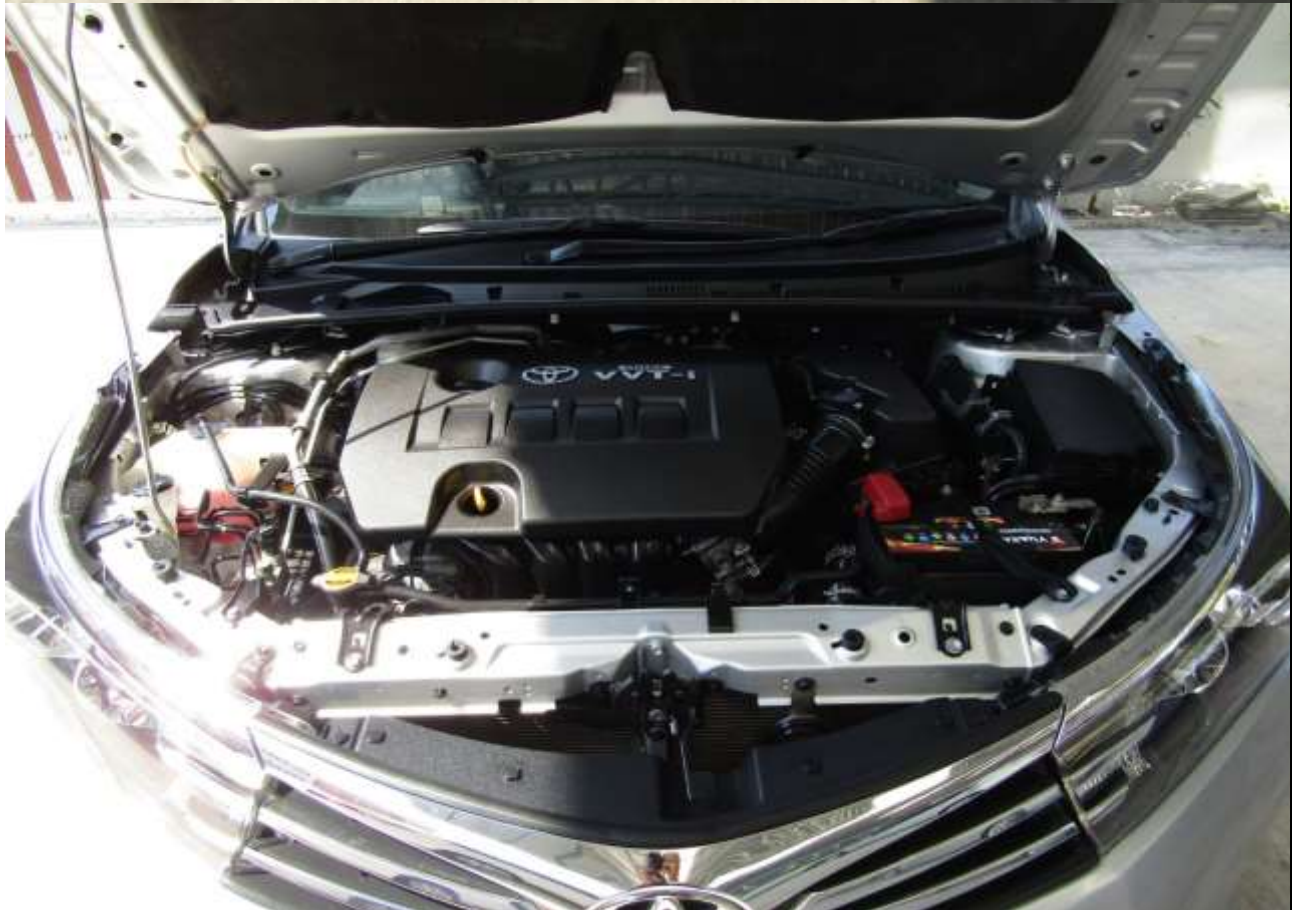
ภาพภายนอก - Exterior Visual Details:

กันชนหน้า Front Bumper	สภาพดี
 	คาน รับกันชนหน้า (ขวา) Front Side Member (Right) Appearance	สภาพดี
 	คาน รับกันชนหน้า (ซ้าย) Front Side Member (Left) Appearance	สภาพดี
 	ฝากระโปรงหน้ารถ Bonnet	สภาพดี
 	กระจกบังลมหน้า Windshield	สภาพดี
 	หลังคา Roof	สภาพดี
 	สภาพ และการทำงาน หลังคาชั้นรูป หลังคาเปิดประทุน Sunroof/Convertible functional and appearance	สภาพดี
 	ประตูหน้าขวา Front Right Door	สภาพดี
 	ประตูหลังขวา Rear Right Door	สภาพดี
 	บันไดขายน้าด้านขวา Right Rocker Panel	สภาพดี
 	ประตูหน้าซ้าย Front Left Door	สภาพดี
 	ประตูหลังซ้าย Rear Left Door	สภาพดี
 	บันไดขายน้าด้านซ้าย Left Rocker Panel	สภาพดี
 	ประตูท้าย, ฝากระโปรงท้าย Rear Tail Gate	สภาพดี

กระจกบังลมหลัง Rear Screen	สภาพดี
	กันชนหลัง Rear Bumper	สภาพดี
	คาน รับกันชนหลัง (ขวา) Rear Side Member (Right) Appearance	สภาพดี
	คาน รับกันชนหลัง (ซ้าย) Rear Side Member (Right) Appearance	สภาพดี
	เสาโครงสร้าง A ขวา Right A-Pillar	สภาพดี
	เสาโครงสร้าง B ขวา Right B-Pillar	สภาพดี
	เสาโครงสร้าง C ขวา Right C-Pillar	สภาพดี
	เสาโครงสร้าง A ซ้าย Left A-Pillar	สภาพดี
	เสาโครงสร้าง B ซ้าย Left B-Pillar	สภาพดี
	เสาโครงสร้าง C ซ้าย Left C-Pillar	สภาพดี
	ระบบบังคับเลี้ยว Steering Components	สภาพดี
