Vehicle Inspection Report

สรุปผลการตรวจสอบ (Inspection Summary)

ยี่ห้อ/รุ่น (Brand/Model): TOYOTA CH-R HYBRID 1.8 AT	วันที่ตรวจสอบรถยนต์ (Date of Inspection):
หมายเลขตัวถัง (VIN): MR2KZ3BX303003900	เลขคำขอบริการ (Job No.) : I020/0036-3
หมายเลขเครื่องยนต์ (Engine No.): 2ZR648329	Vehicle Picture:

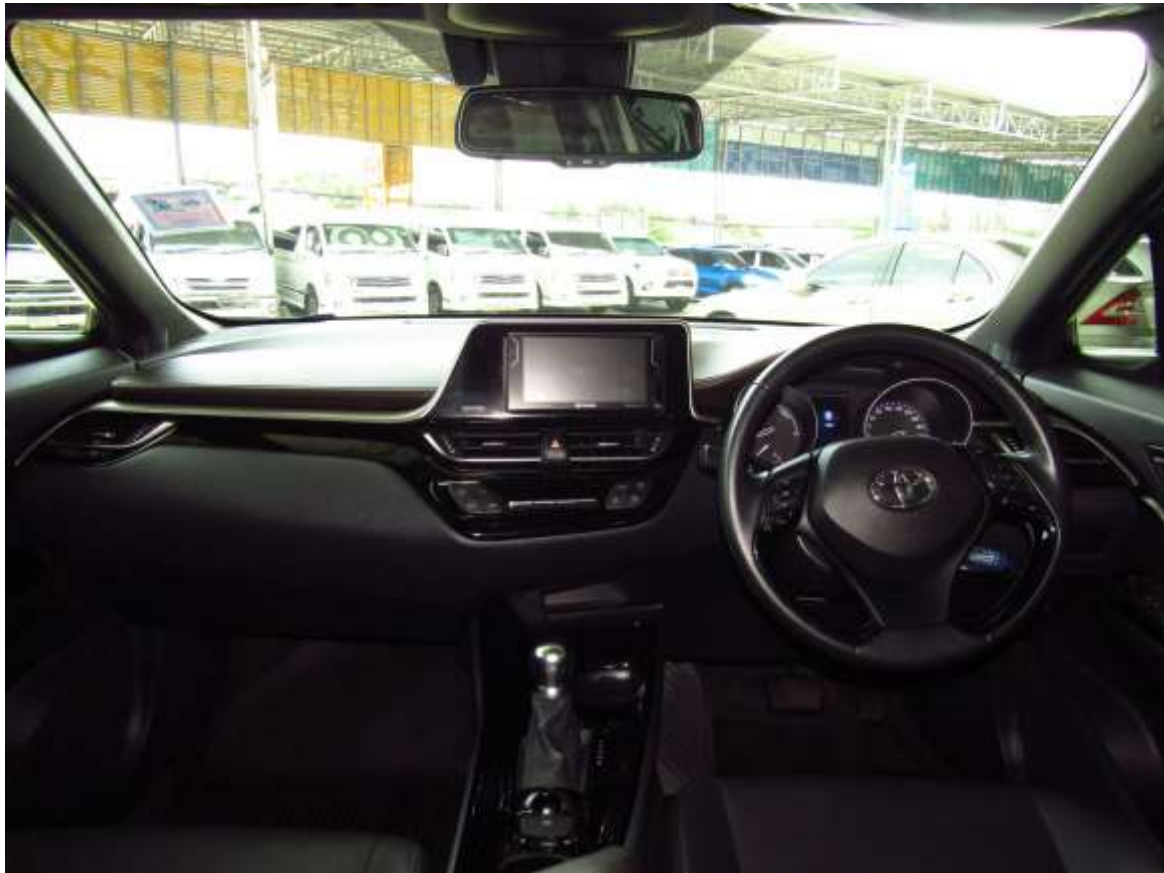
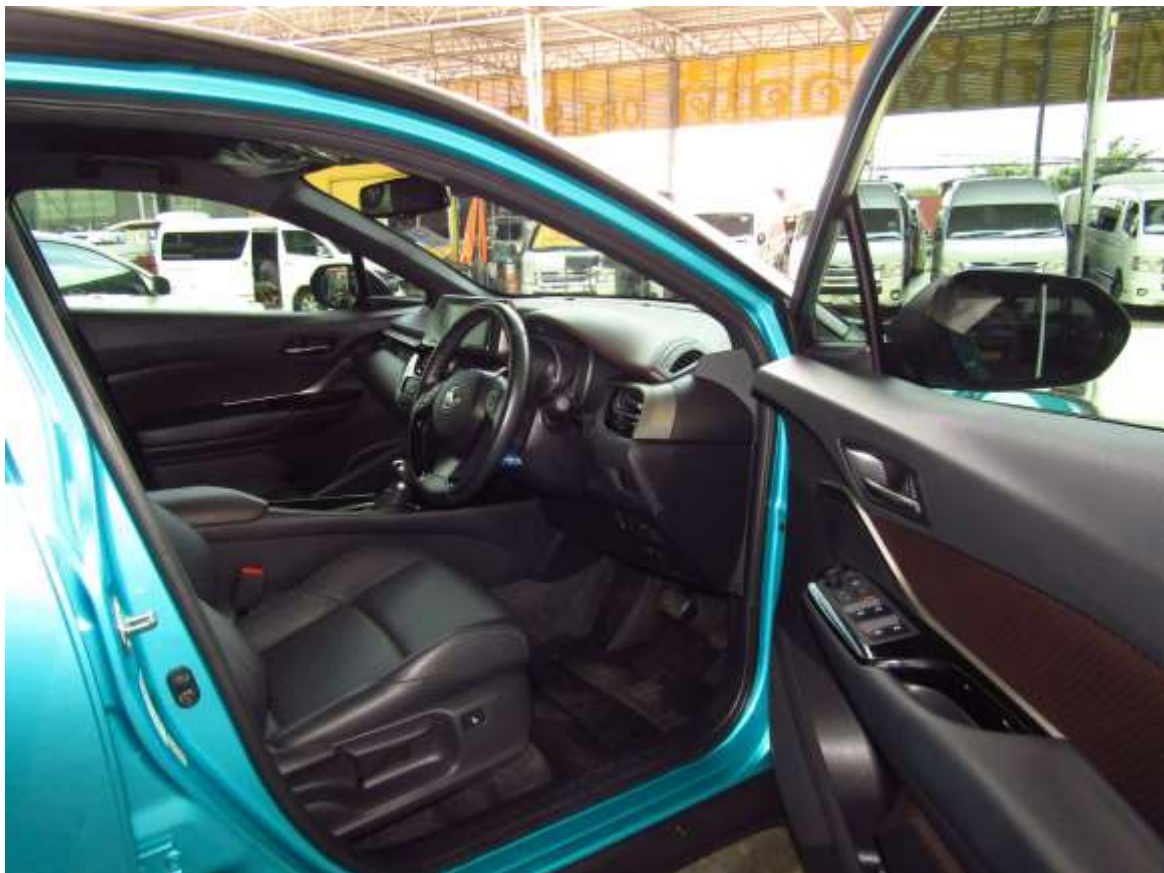
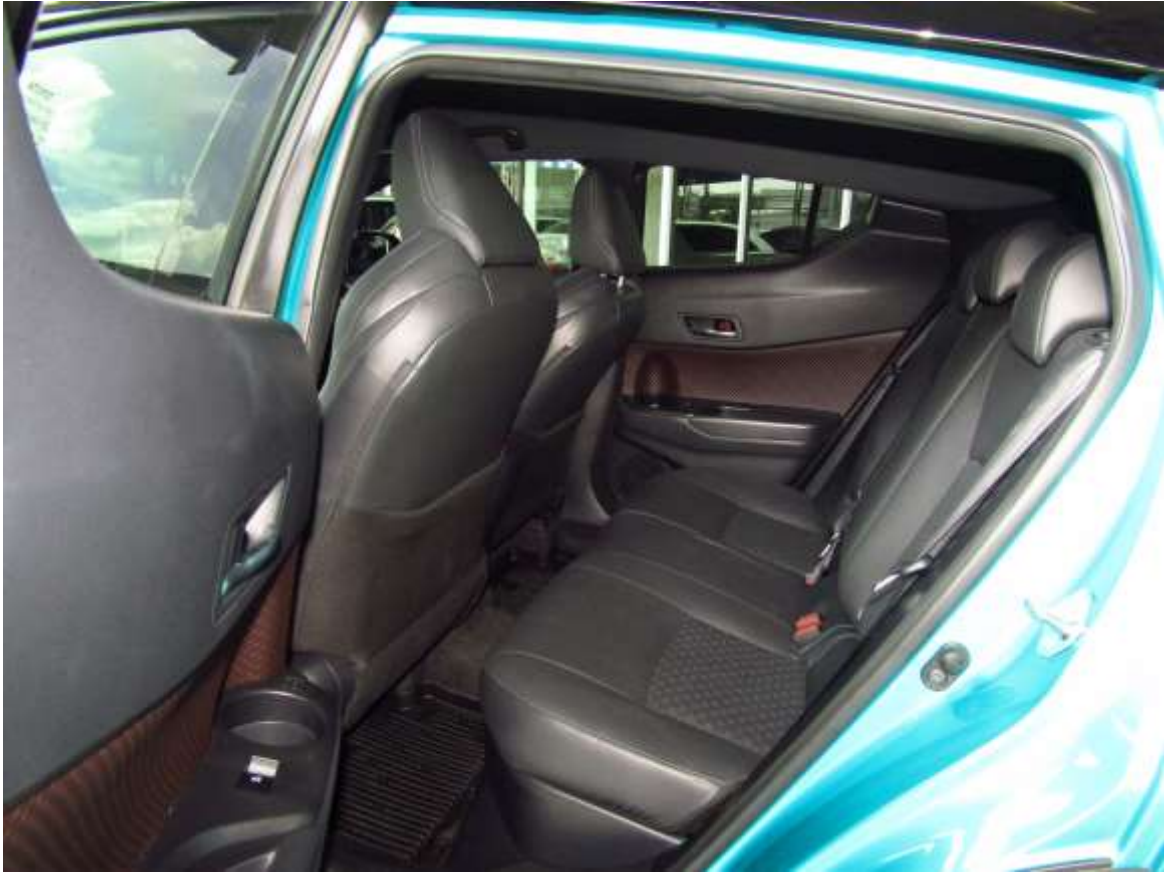
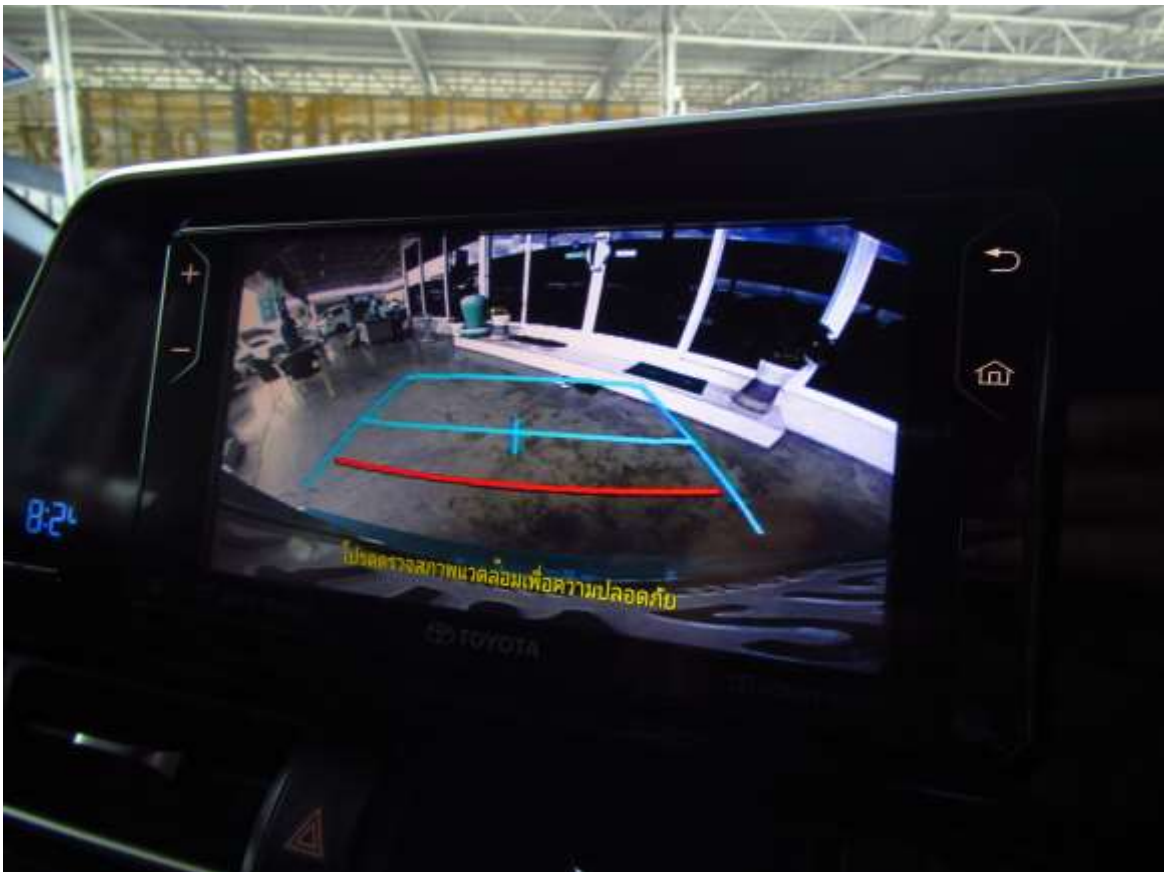
ภาพภายในด้านหน้า หลัง และ จุดบกพร่อง - Interior Visual Details (Front, Rear and/or Defect):

ที่นั่ง สภาพ Seat Appearance	สภาพตามอายุการใช้งาน
	การทำงาน การปรับ และการล็อค เบาะ Seat Adjust functional	ทำงานได้ดี
	สภาพ รางใต้เบาะ Seat slide adjust rail	สภาพตามอายุการใช้งาน
	เข็มขัดนิรภัย Seat Belts	สภาพตามอายุการใช้งาน
	อื่นๆเพิ่มเติม Others	N/A

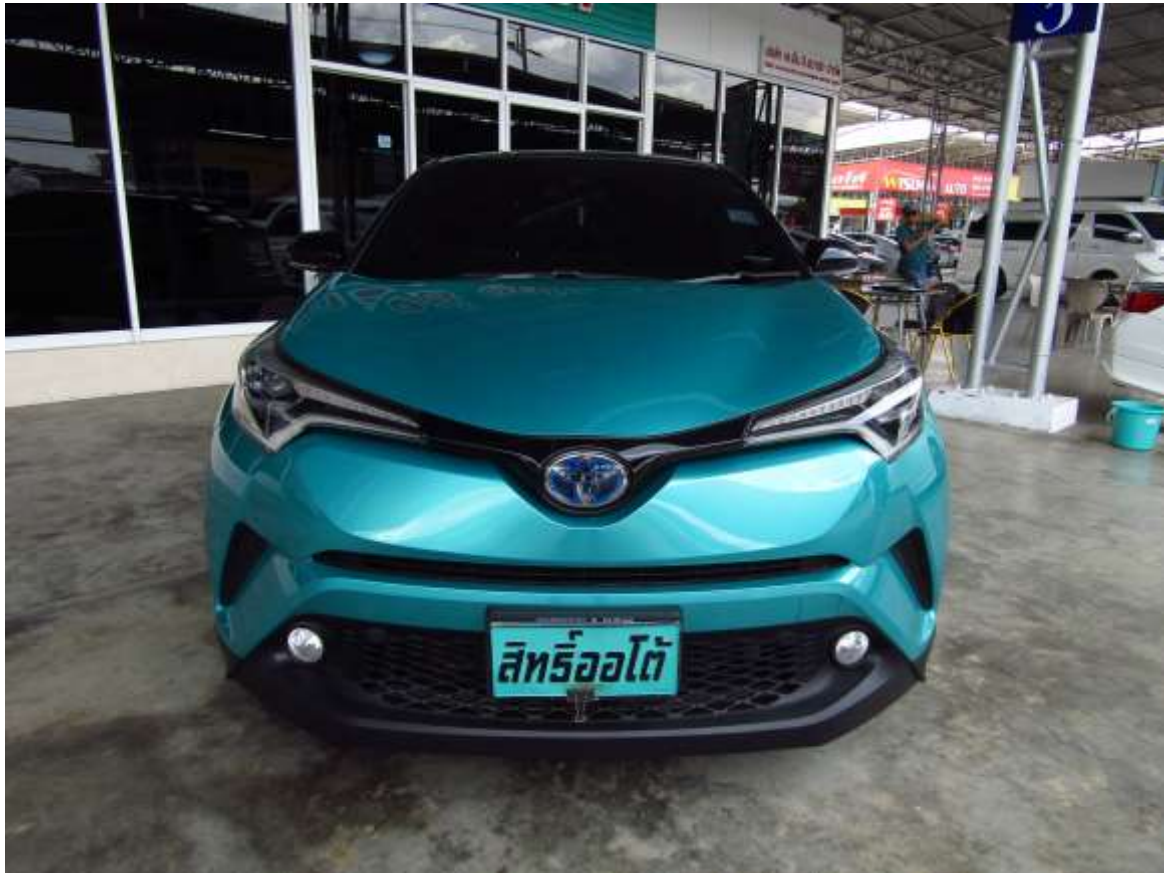
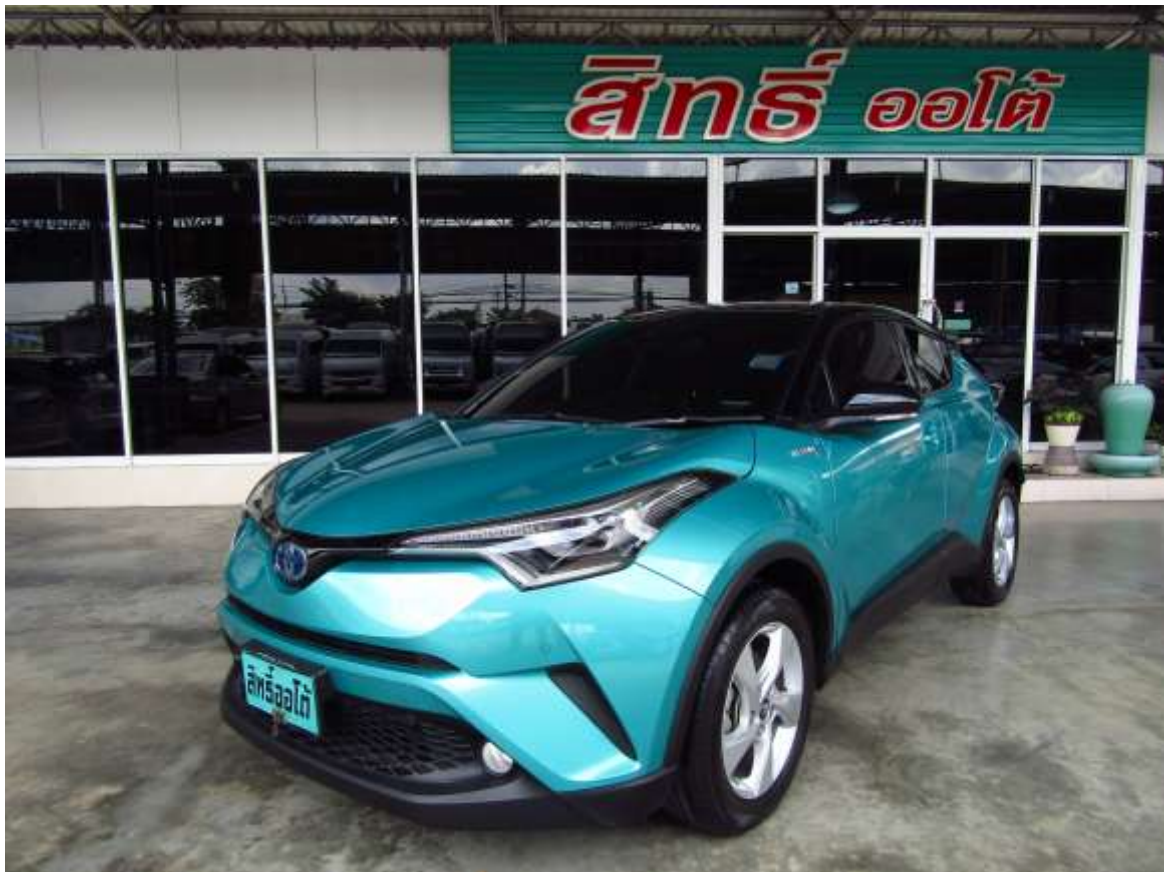
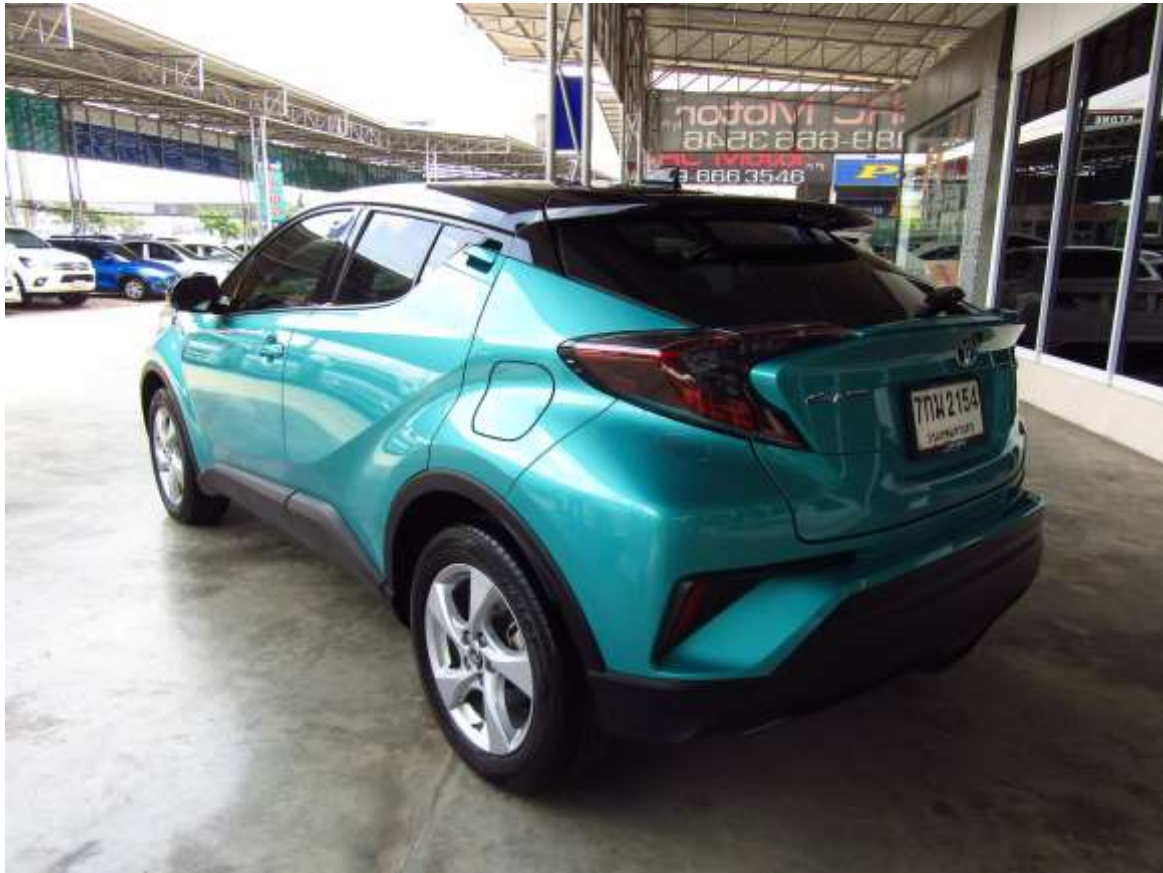
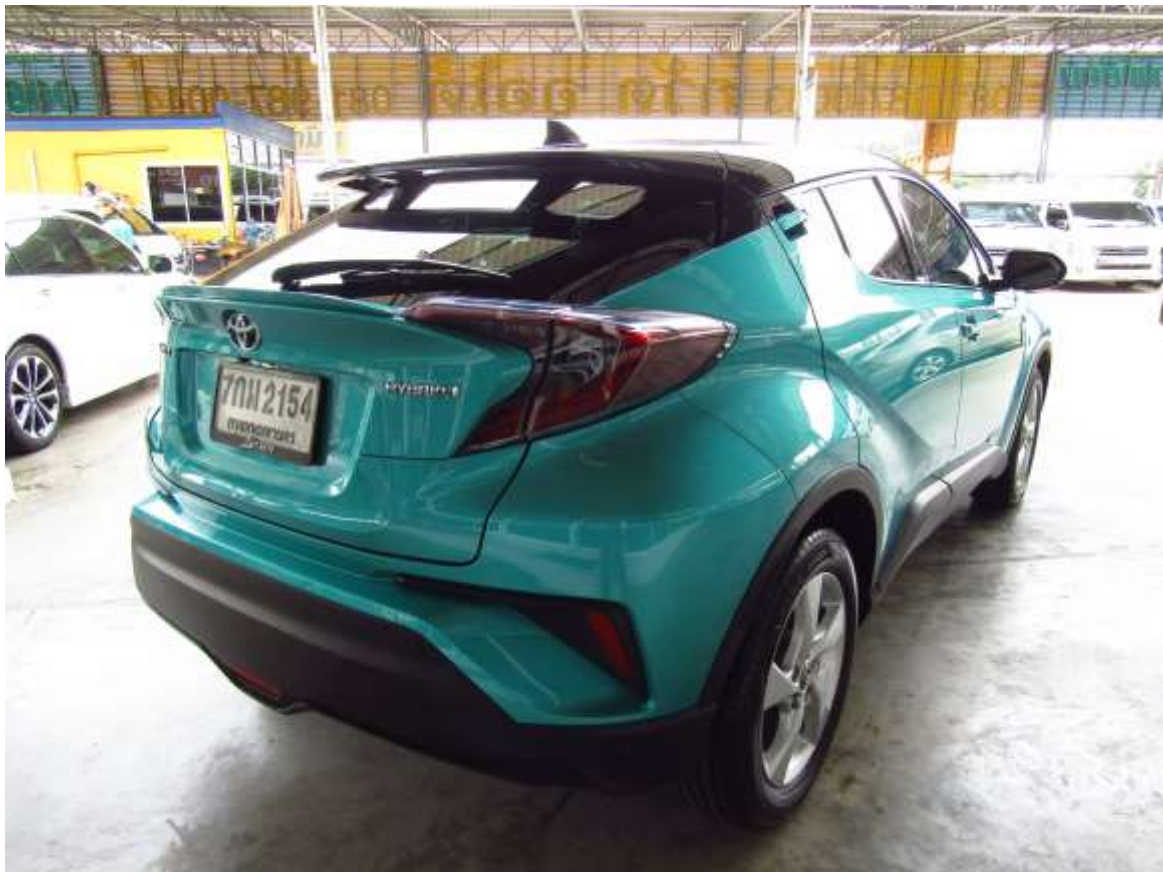
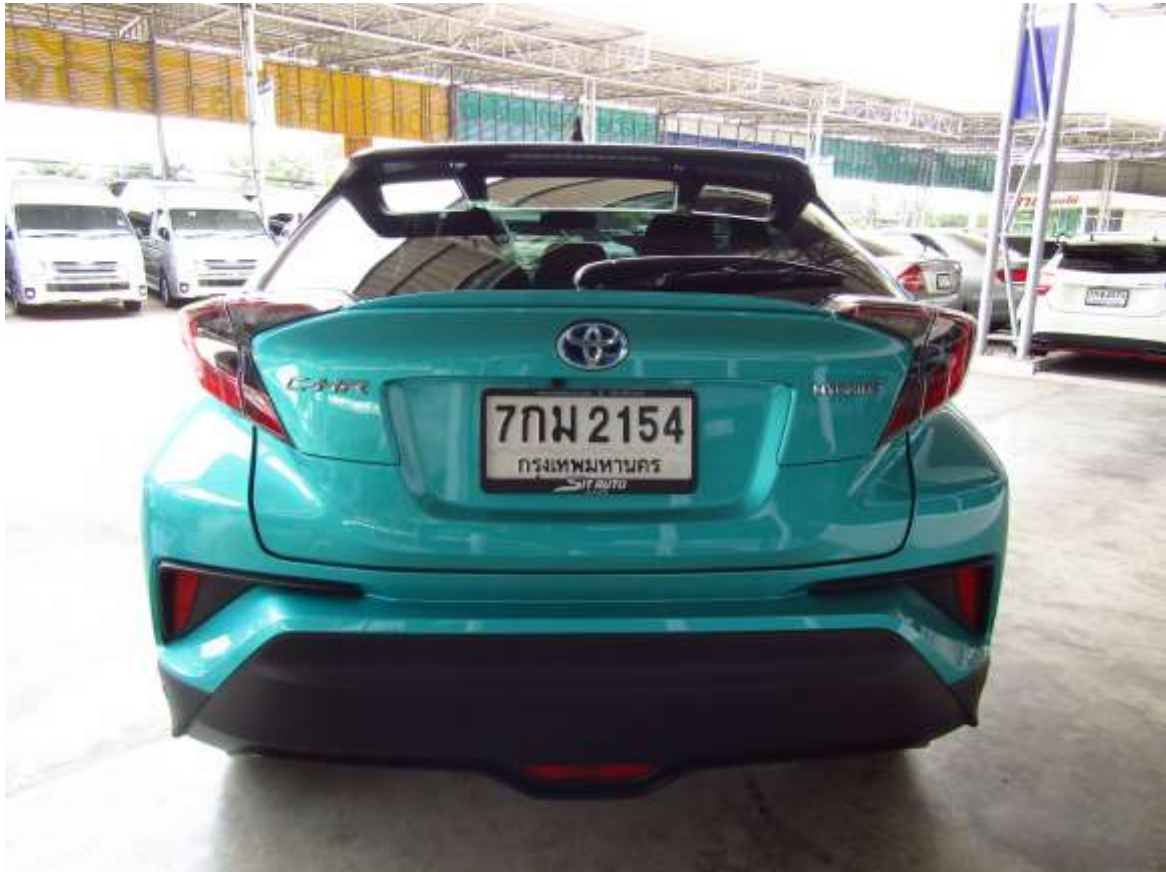
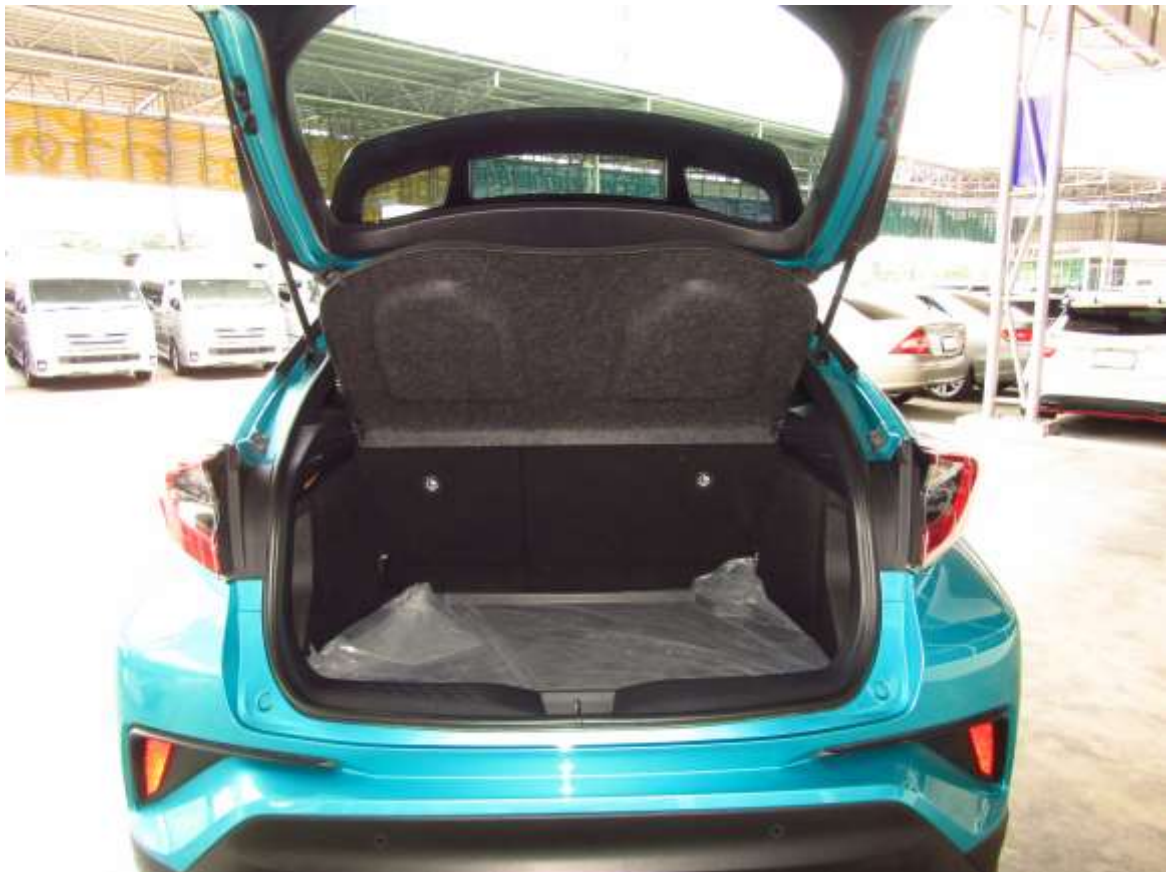
ภาพภายนอก - Exterior Visual Details:

กันชนหน้า Front Bumper	สภาพดี
 	คาน รับกันชนหน้า (ขวา) Front Side Member (Right) Appearance	สภาพดี
 	คาน รับกันชนหน้า (ซ้าย) Front Side Member (Left) Appearance	สภาพดี
 	ฝากระโปรงหน้ารถ Bonnet	สภาพดี
 	กระจกบังลมหน้า Windshield	สภาพดี
 	หลังคา Roof	สภาพดี
 	สภาพ และการทำงาน หลังคาชั้นรูป หลังคาเปิดประทุน Sunroof/Convertible functional and appearance	N/A
 	แก้มบังโคลนหน้าขวา Front Right Wing	สภาพดี
 	ประตูหน้าขวา Front Right Door	สภาพดี
 	ประตูหลังขวา Rear Right Door	สภาพดี
 	ประตูเลื่อนด้านขวา Sliding Right Door	N/A
 	แก้มบังโคลนหลังขวา Rear Right Wing	สภาพดี
 	บันไดขายน้าด้านขวา Right Rocker Panel	สภาพดี
 	แก้มบังโคลนหน้าซ้าย Front Right Wing	สภาพดี

ประตูหน้าซ้าย Front Left Door	สภาพดี
 	ประตูหลังซ้าย Rear Left Door	สภาพดี
 	ประตูเลื่อนด้านซ้าย Sliding Left Door	N/A
 	แก้มบังโคลนหลังซ้าย Rear Right Wing	สภาพดี
 	บันไดขายน้าด้านซ้าย Left Rocker Panel	สภาพดี
 	ประตูท้าย,ฝากระโปรงท้าย Rear Tail Gate	สภาพดี
 	กระจกบังลมหลัง Rear Screen	สภาพดี
 	กันชนหลัง Rear Bumper	สภาพดี
 	คาน รับกันชนหลัง (ขวา) Rear Side Member (Right) Appearance	สภาพดี
 	คาน รับกันชนหลัง (ซ้าย) Rear Side Member (Right) Appearance	สภาพดี
 	เสาโครงสร้าง A ขวา Right A-Pillar	สภาพดี
 	เสาโครงสร้าง B ขวา Right B-Pillar	สภาพดี

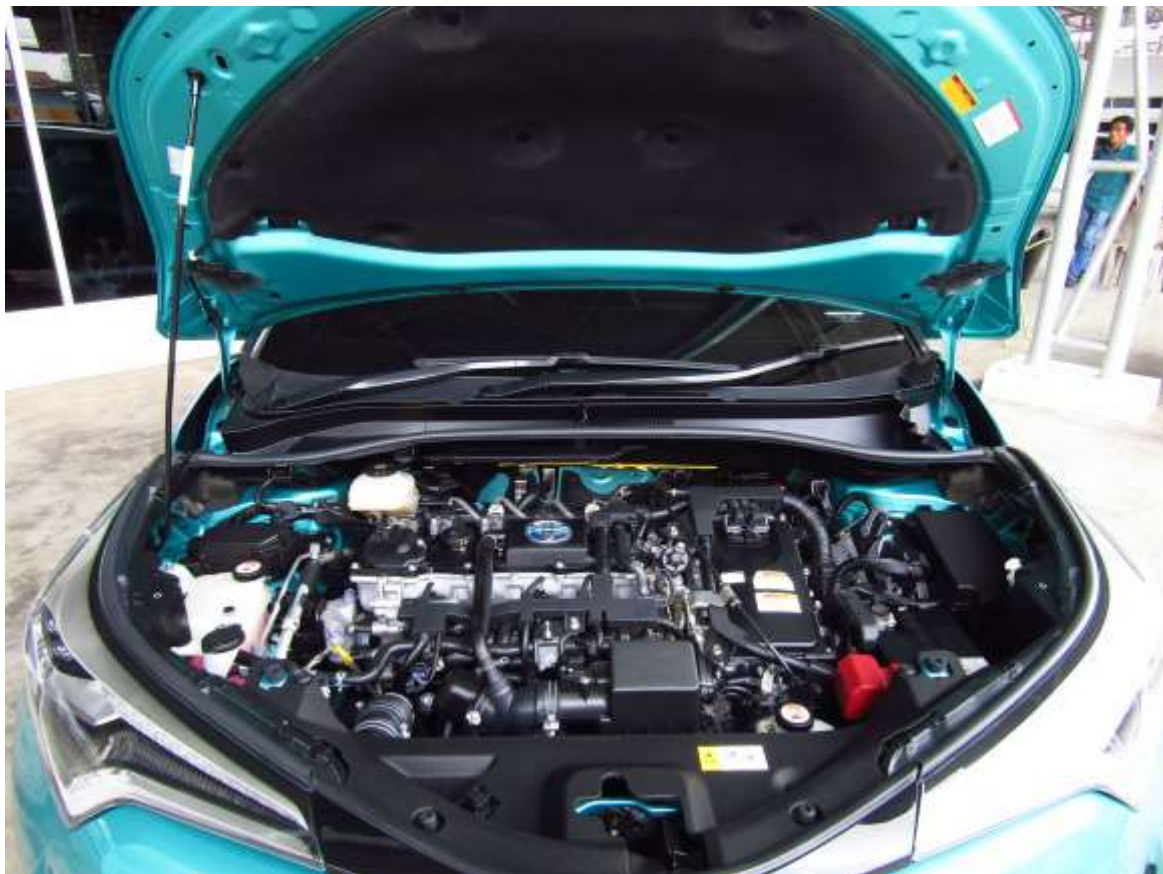
ภาพห้องเครื่อง - Engine Bay Visual Details:

การทดสอบ แบตเตอรี่ Battery Test	Battery Test		Charging System Test at 2000 rpm		
		Voltage	12.62	V	Voltage	V
		Rating	285	CCA	Status	
		Current	357	CCA	Start System Test	
		Internal resistance	7.58	mΩ	Start Voltage	V
		State of Charge	82	%	Status	
		State of Health	100	%	Max. Load Test at 2000 rpm	
		Status	Great		Max. Load	V
		Test Date	10.09.63		Voltage	
					Status
