# Vehicle Inspection Report

ยี่ห้อ/รุ่น (Brand/Model): BMX X1 S-DRIVE18I 2.0 AT	วันที่ตรวจสอบรถยนต์ (Date of Inspection): 10-11-63
หมายเลขตัวถัง (VIN): MMFVL34060VT99243	เลขคำขอบริการ (Job No.) : I020/0135
หมายเลขเครื่องยนต์ (Engine No.): A945J350	Vehicle Picture:

ปีที่ผลิต (Build Date): 2013	
สีรถ (Color): เทา	
ระยะการใช้งาน(Mileage): 98,093 กม.	
หมายเลขทะเบียน (No. Plate): สล 2500	
วันครบกำหนดชำระภาษี (Registration Expiry): 21 มี.ค. 64	
ชื่อลูกค้า (Customer Name): AOR	
ที่อยู่(Address): ถ.กาญจนภิเษก	
โทรศัพท์ (Tel):	
สถานที่ตรวจสอบรถ (Inspection Place): AOR

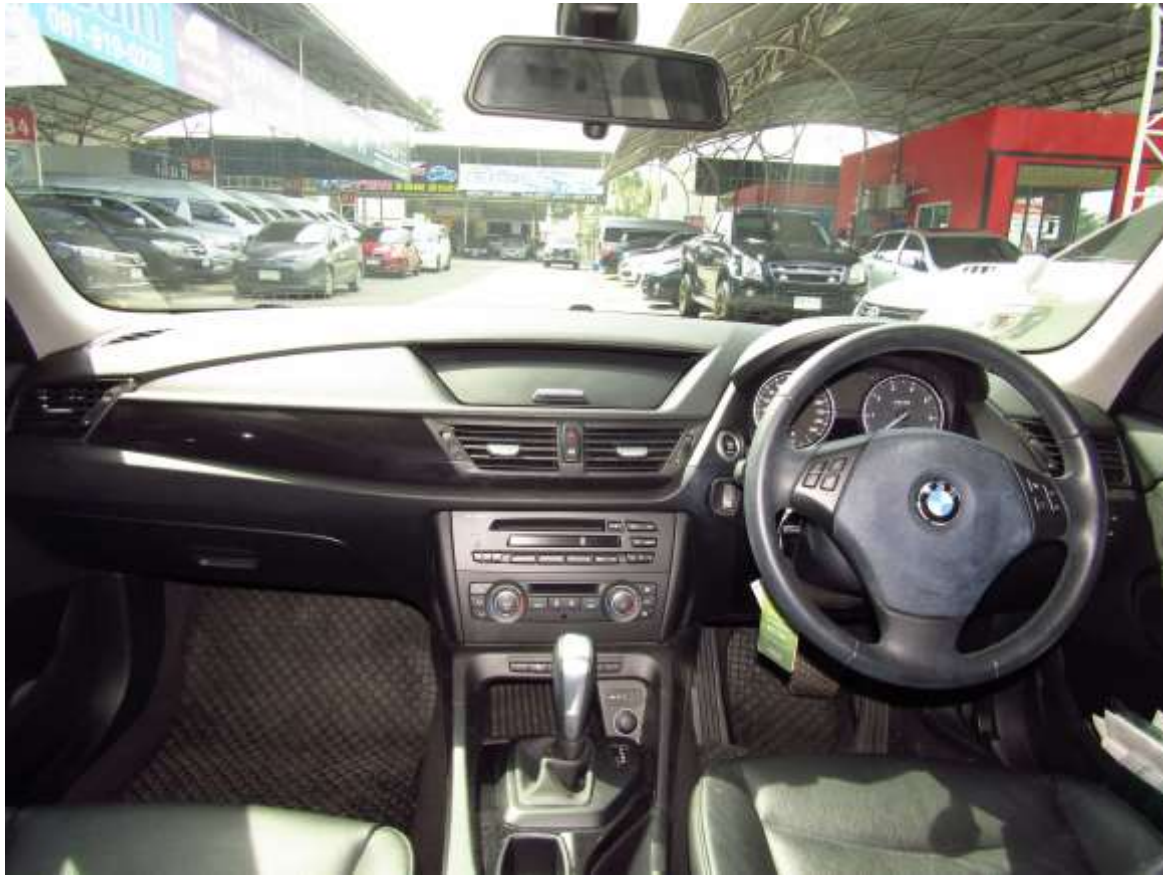
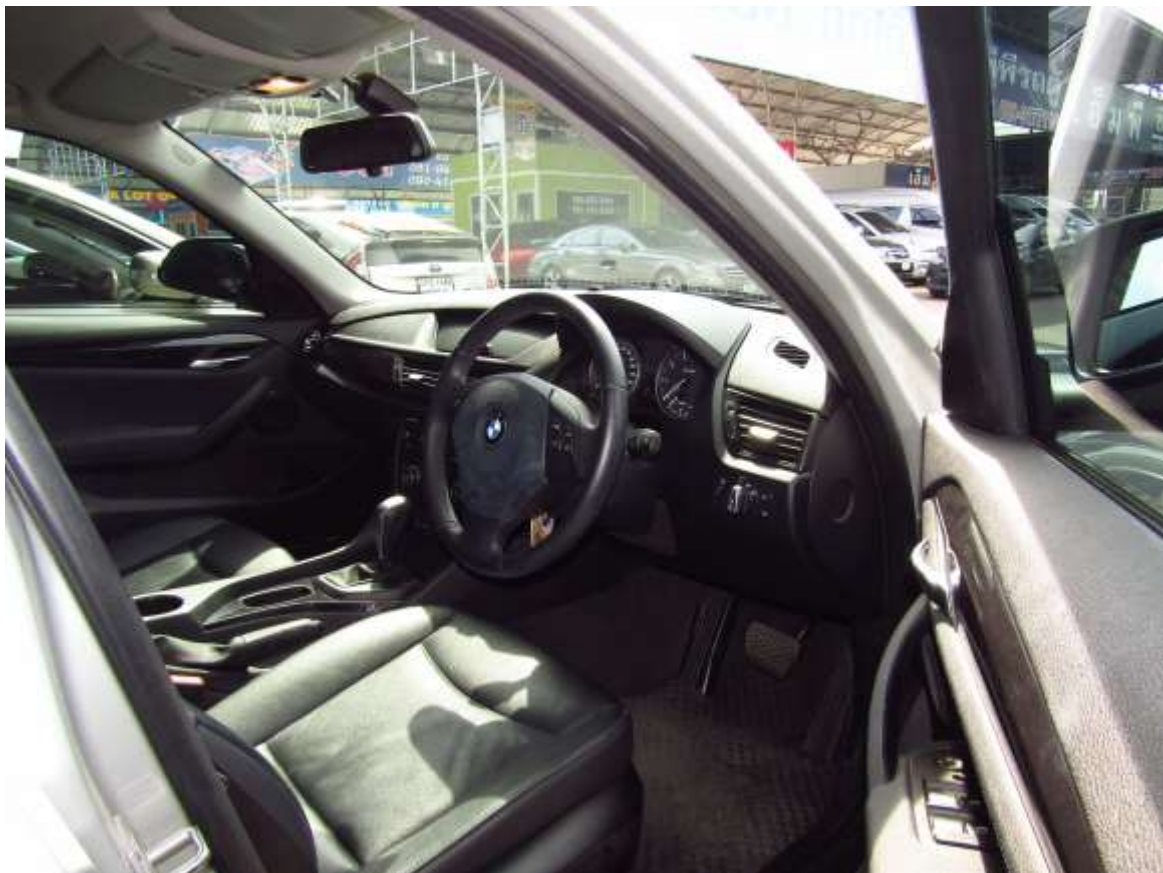
ภาพภายในด้านหน้า หลัง และ จุดบกพร่อง - Interior Visual Details (Front, Rear and/or Defect):

ที่นั่ง สภาพ Seat Appearance	สภาพตามอายุการใช้งาน
	การทำงาน การปรับ และการล็อค เบาะ Seat Adjust functional	ทำงานได้ดี
	สภาพ รางใต้เบาะ Seat slide adjust rail	สภาพตามอายุการใช้งาน
	เข็มขัดนิรภัย Seat Belts	สภาพตามอายุการใช้งาน
	อื่นๆเพิ่มเติม Others	N/A

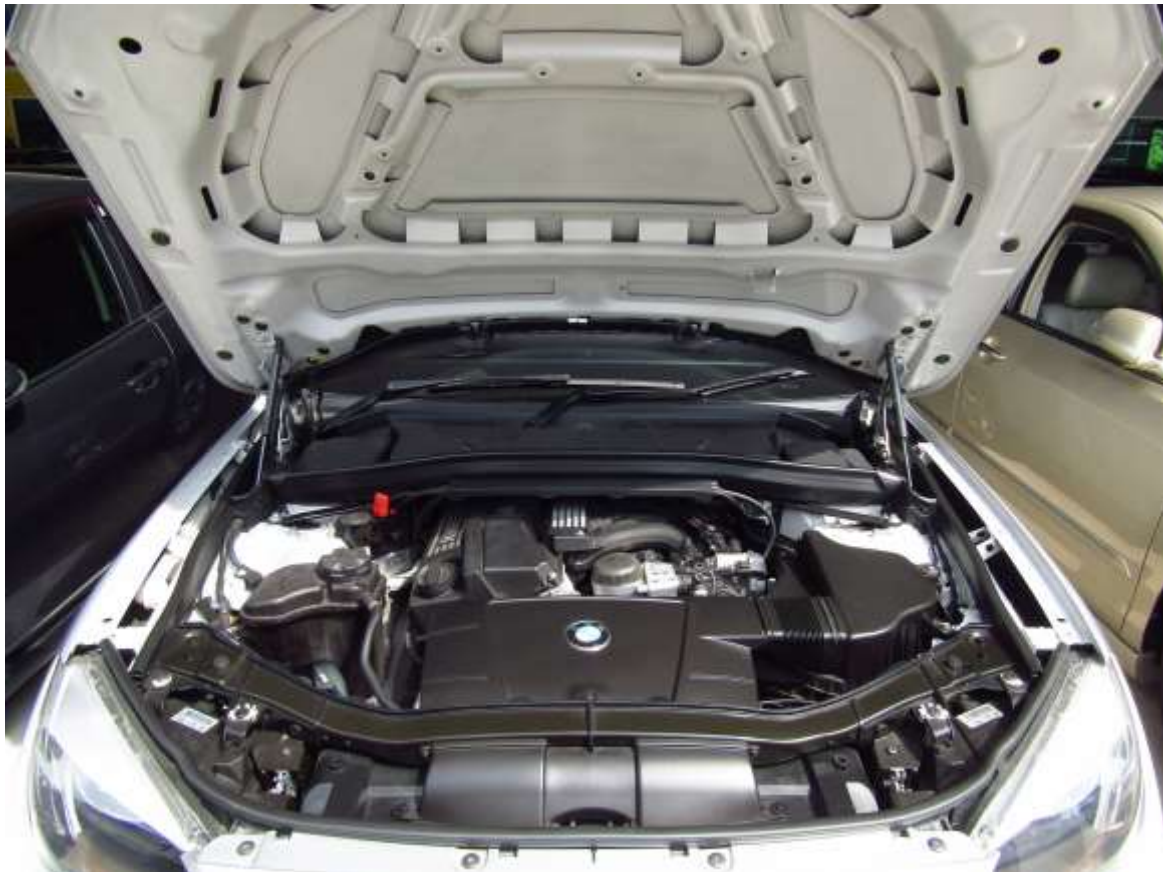
ภาพห้องเครื่อง - Engine Bay Visual Details:

การทดสอบ แบตเตอรี่ Battery Test	Battery Test		Charging System Test at 2000 rpm	
	Voltage	12.89	V	Voltage	14.34 V
	Rating	850	CCA	Status	Normal
	Current	789	CCA	Start System Test	
	Internal resistance	10.22	mΩ	Start Voltage	9.11 V
	State of Charge	100	%	Status	Normal
	State of Health	100	%	Max. Load Test at 2000 rpm	
	Status	Great		Max. Load	14.24 V
	Test Date	10.11.63		Voltage	
				Status	Normal
