Vehicle Inspection Report

สรุปผลการตรวจสอบ (Inspection Summary)

| ยี่ห้อ/รุ่น (Make/Model): TOYOTA VIOS | วันที่ตรวจสอบรถยนต์ (Date of Inspection): 06.03.61 |
| เลขตัวถัง (VIN): MR2BT9F3501154258 | เลขคำขอบริการ (Job No.) : I018/027-019 |

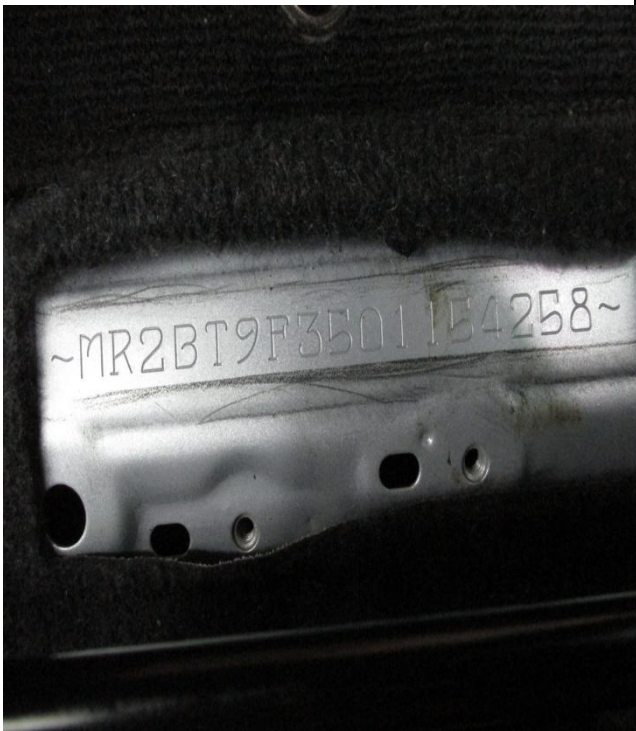
รูปเลขตัวถัง (VIN Picture):

สี เทา เลขตัวรถ MR2BT9F3501154258 อยู่ที่ 1 ดีดีฝั่งขวา

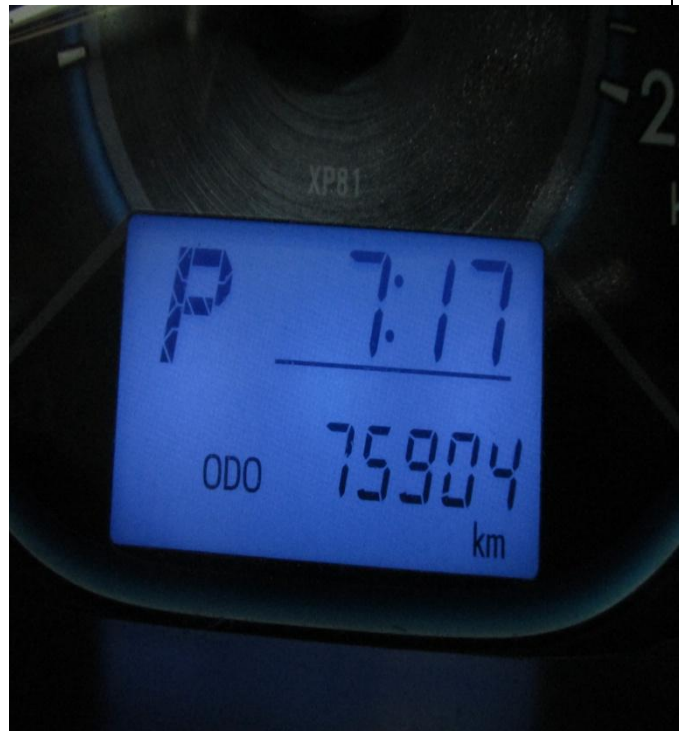
รูปเลขไมล์ (Mileage Picture):

| เลขไมล์ (Mileage): 75904 | |

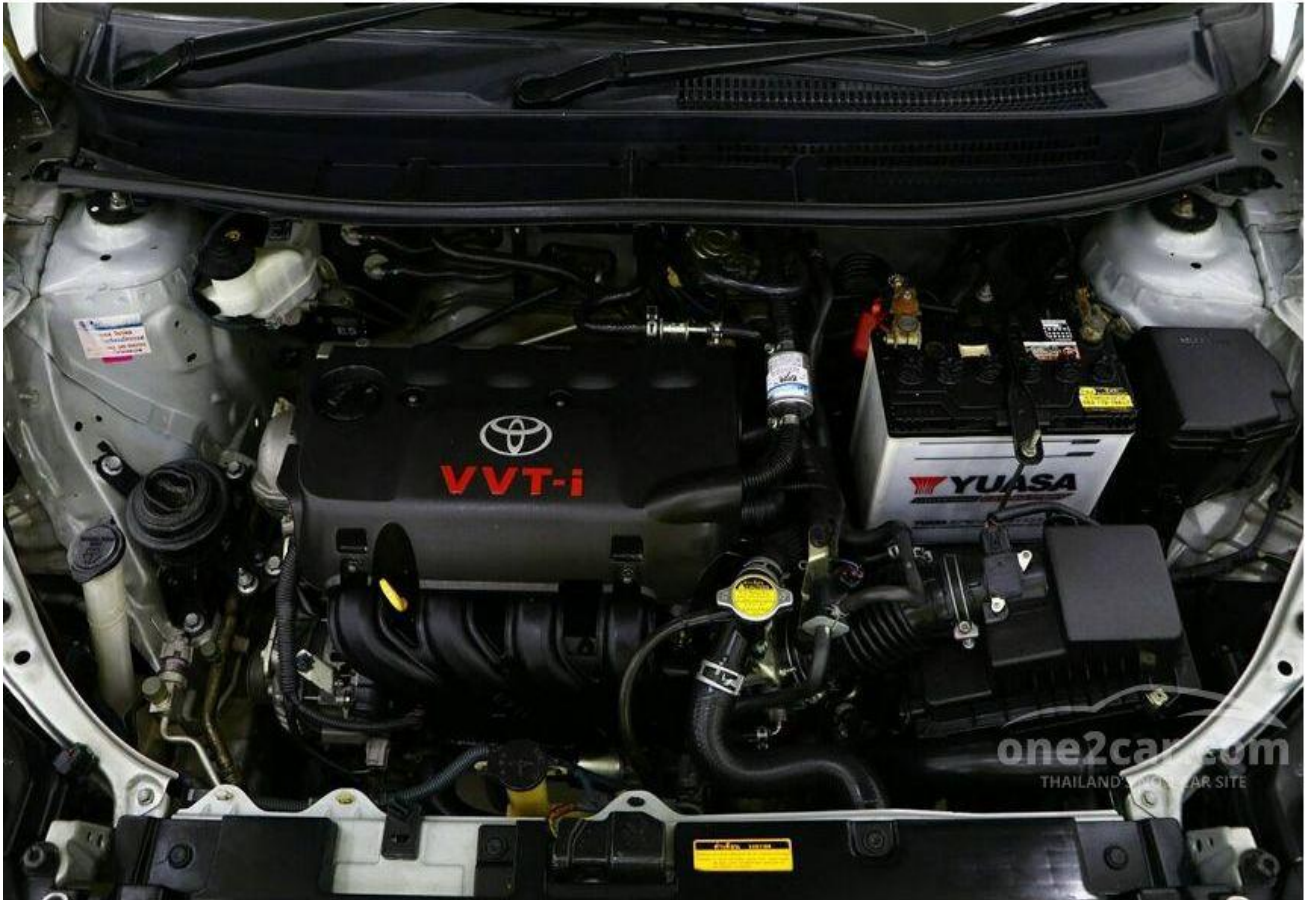
ภาพห้องเครื่อง - Engine Bay Visual Details

| | หม้อน้ำ และฝาหม้อน้ำ Radiator & Cap | สภาพดีตามอายุการใช้งาน | | | | | | | | | | | | | | | | | | | | | | | | | | | | | | | | | | | | | |
|---|---|---|---|--|---|---|---|---|---|---|---|---|---|---|---|---|---|---|---|---|--|---|--|---|---|---|---|---|--|---|---|---|---|---|--|---|---|---|---|
| | การทดสอบ แบตเตอรี่ Battery Test Note: If state of charge is lower than 80%, battery need to fully recharge before used. (ถ้า state of charge ต่ำกว่า 80% ควรทำการชาร์ต แบตเตอรี่ให้เต็มก่อนใช้งาน) | <table border="1"> <thead> <tr> <th colspan="2">Battery Test</th> </tr> </thead> <tbody> <tr> <td>Voltage</td> <td>11.34 V</td> </tr> <tr> <td>Rating</td> <td>325 CCA</td> </tr> <tr> <td>Current</td> <td>105 CCA</td> </tr> <tr> <td>Internal resistance</td> <td>25.94 mΩ</td> </tr> <tr> <td>State of Charge</td> <td>0 %</td> </tr> <tr> <td>State of Health</td> <td>18 %</td> </tr> <tr> <td>Status</td> <td>Replace</td> </tr> <tr> <td>Test Date</td> <td>06.03.61</td> </tr> </tbody> </table> | Battery Test | | Voltage | 11.34 V | Rating | 325 CCA | Current | 105 CCA | Internal resistance | 25.94 mΩ | State of Charge | 0 % | State of Health | 18 % | Status | Replace | Test Date | 06.03.61 | <table border="1"> <thead> <tr> <th colspan="2">Charging System Test at 2000 rpm</th> </tr> </thead> <tbody> <tr> <td>Voltage</td> <td>- V</td> </tr> <tr> <td>Status</td> <td>-</td> </tr> <tr> <th colspan="2">Start System Test</th> </tr> <tr> <td>Start Voltage</td> <td>- V</td> </tr> <tr> <td>Status</td> <td>-</td> </tr> <tr> <th colspan="2">Max. Load Test at 2000 rpm</th> </tr> <tr> <td>Max. Load Voltage</td> <td>- V</td> </tr> <tr> <td>Status</td> <td>-</td> </tr> </tbody> </table> | Charging System Test at 2000 rpm | | Voltage | - V | Status | - | Start System Test | | Start Voltage | - V | Status | - | Max. Load Test at 2000 rpm | | Max. Load Voltage | - V | Status | - |
| State of Health | 18 % | | | | | | | | | | | | | | | | | | | | | | | | | | | | | | | | | | | | | | |
| Status | Replace | | | | | | | | | | | | | | | | | | | | | | | | | | | | | | | | | | | | | | |

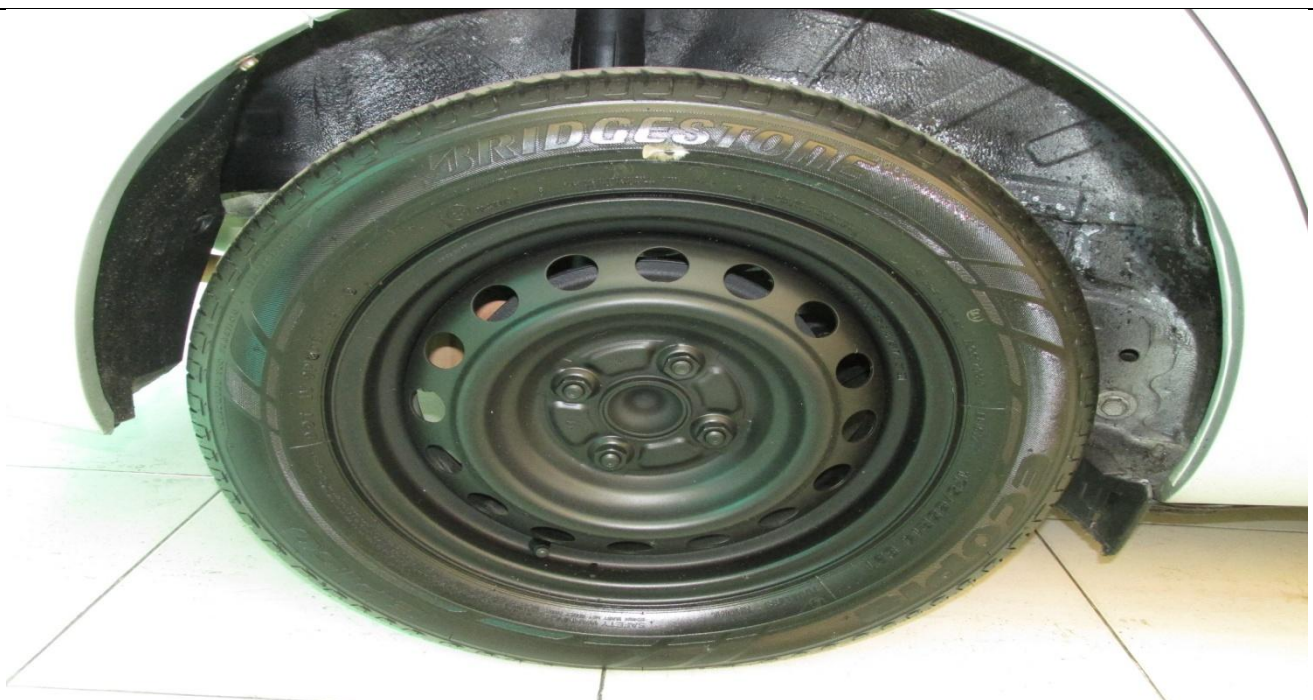
ภาพโดยรวมของยาง ล้อ และ เบรค - Tyres, Wheels & Brakes Visual Details:

| | สภาพยางรถยนต์, เดือน/ปี ผลิต Tyres Appearance, Year | ปียางผลิต 0717 ยางสภาพดี |
| | จานเบรค Brake Discs (Front/Rear) | ควรเจียจานเบรคครั้งต่อไปที่เปลี่ยนผ้าเบรค |
