I022/0150-19

SUZUKI Swift 1.2 GLX Hatchback AT

Oct 11, 2022

# Vehicle Inspection Report สรุปผลการตรวจสภาพรถ (Inspection Summary)

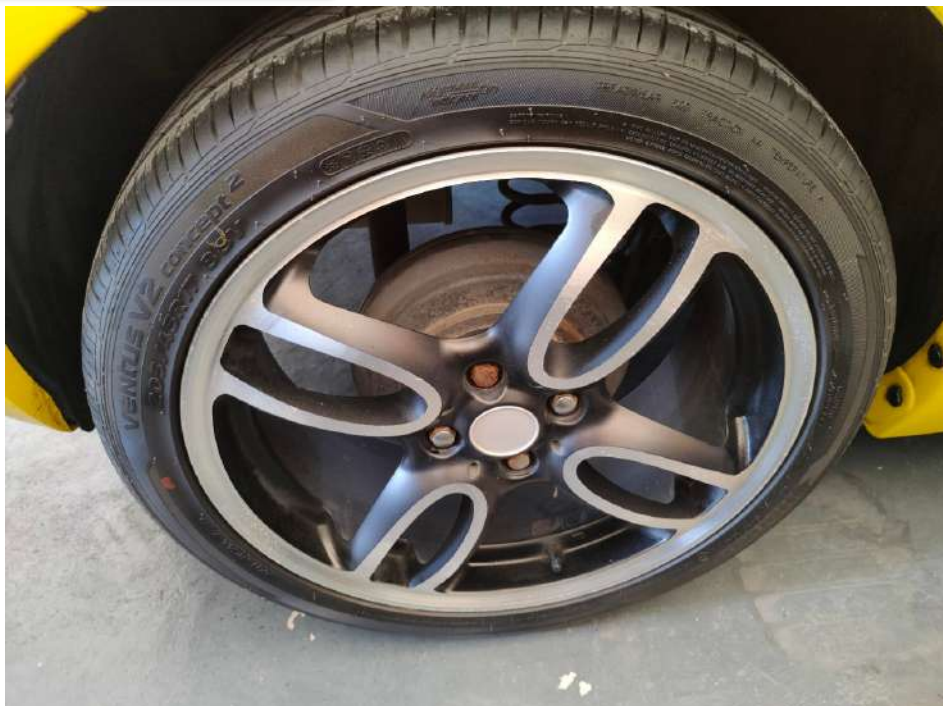
### ขอบยาง ล้อ

รายการตรวจ 8 รายการ	สถานะ
5.1 สภาพยางรถยนต์, สัปดาห์/ปี ผลิต Tires Appearance, Year	พอใช้ (Fair)
5.2 สภาพล้อ, ฝาครอบล้อ Wheel Rims Appearance	ดี (Good)
5.3 ล้อและยางอะไหล่ Spare Tire & Rim	ดี (Good)
5.4 คาลิเปอร์เบรค และท่อน้ำมัน Brake Hose Callipers & Pipes	ดี (Good)
5.5 ผ้าดีสเบรค (หน้า/หลัง) Brake Pads (Front/Rear)	ดี (Good)
5.6 จานดีสเบรค(หน้า/หลัง) Brake Discs (Front/Rear)	ดี (Good)
5.7 ทรัมเบรคล้อหลัง Brakes and Drums any No Leakage	ดี (Good)
5.8 การทำงานของเบรคมือ Park Brake function	ดี (Good)

2817
