Vehicle Inspection Report

ยี่ห้อ/รุ่น (Make/Model): TOYOTA FORTUNER	วันที่ตรวจสอบรถยนต์ (Date of Inspection): 18-10-60
เลขตัวถัง (VIN): MR0YZ59G501112715	เลขคำขอบริการ (Job No.) : I017-0112-001
เลขเครื่องยนต์ (Engine No.): 1KD-6915343	Vehicle Picture:

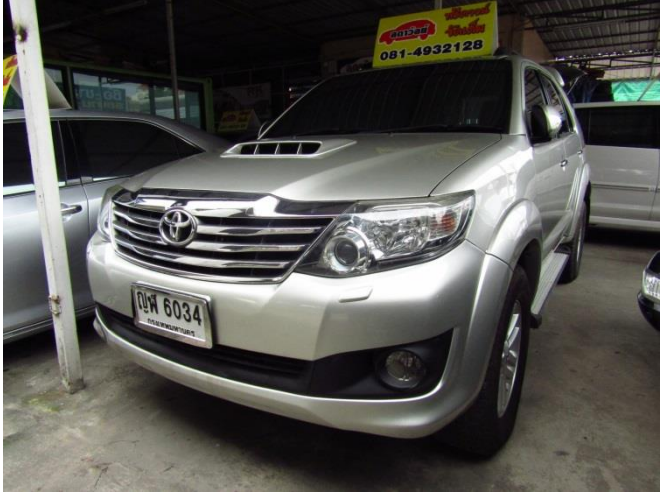
รถสภาพดี โครงสร้างไม่เคยอุบัติเหตุ ไม่เคยจมน้ำและไฟไหม้

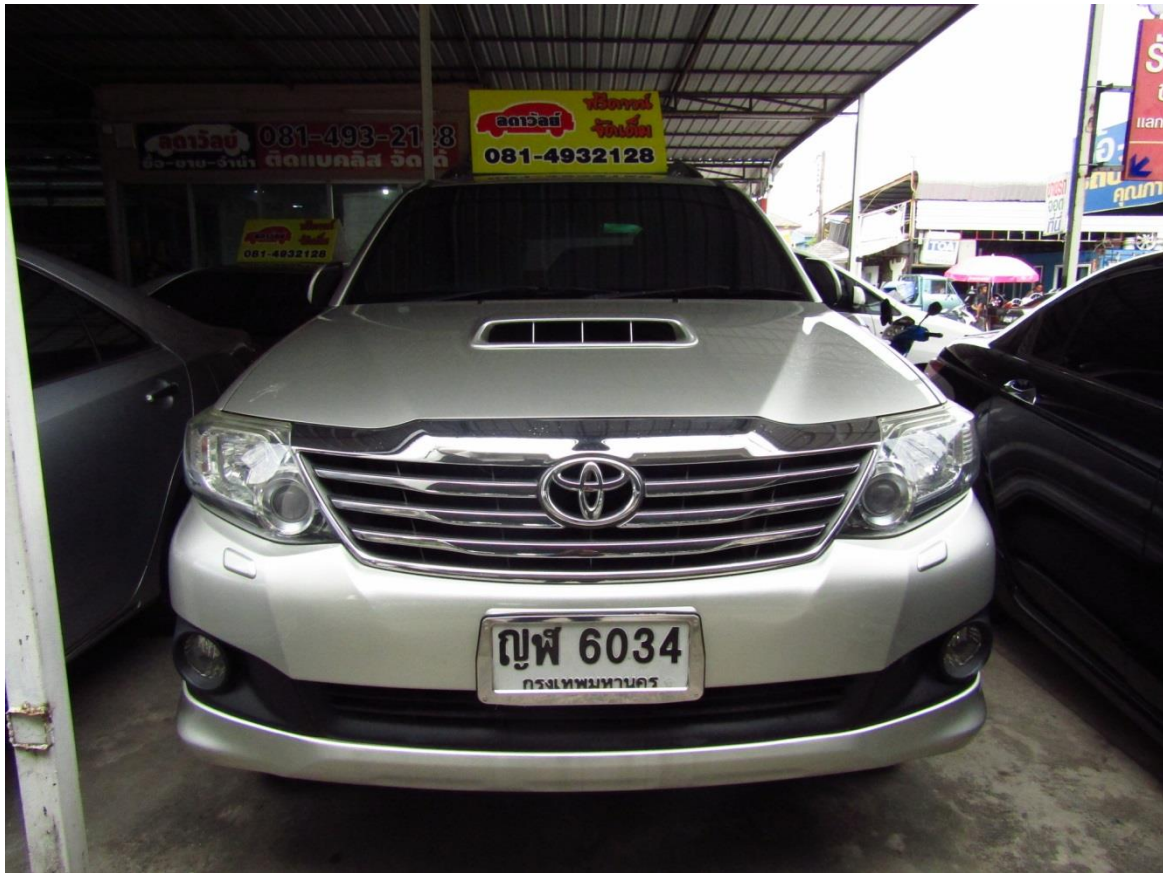
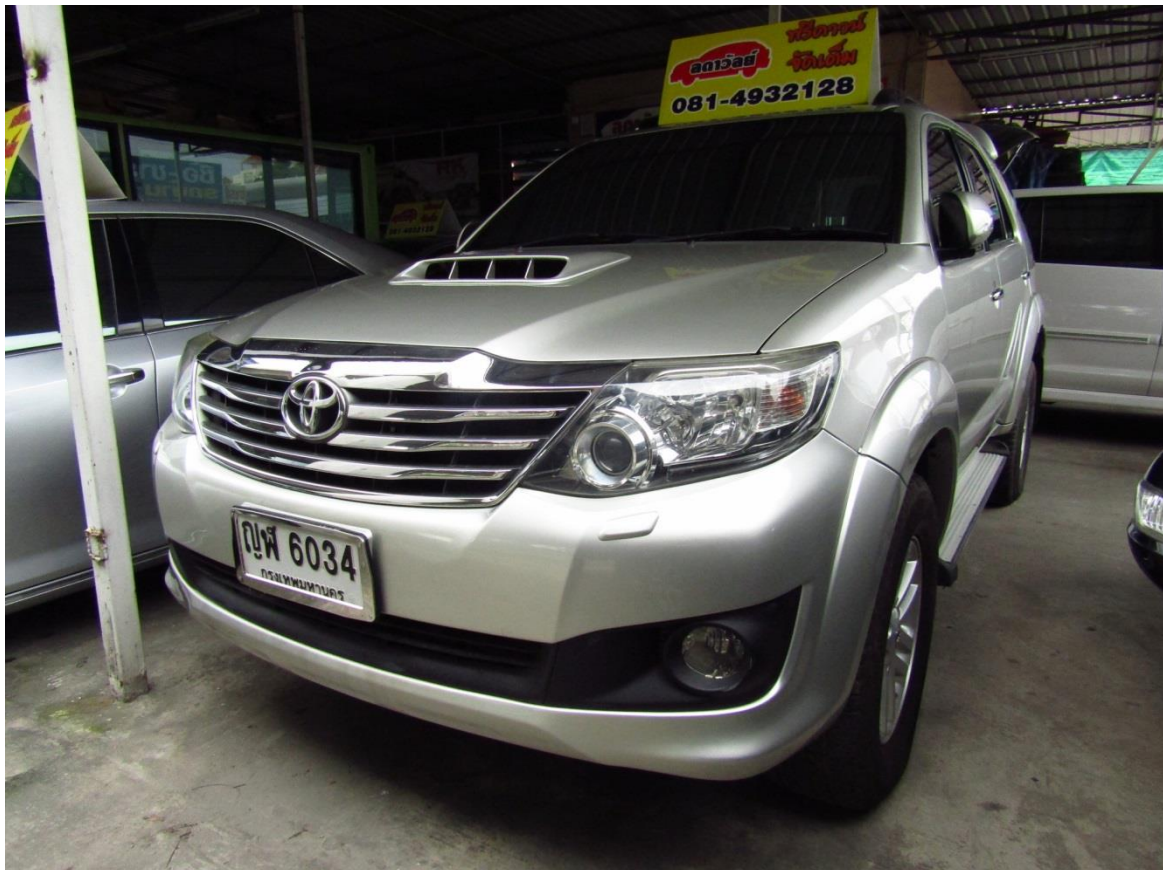
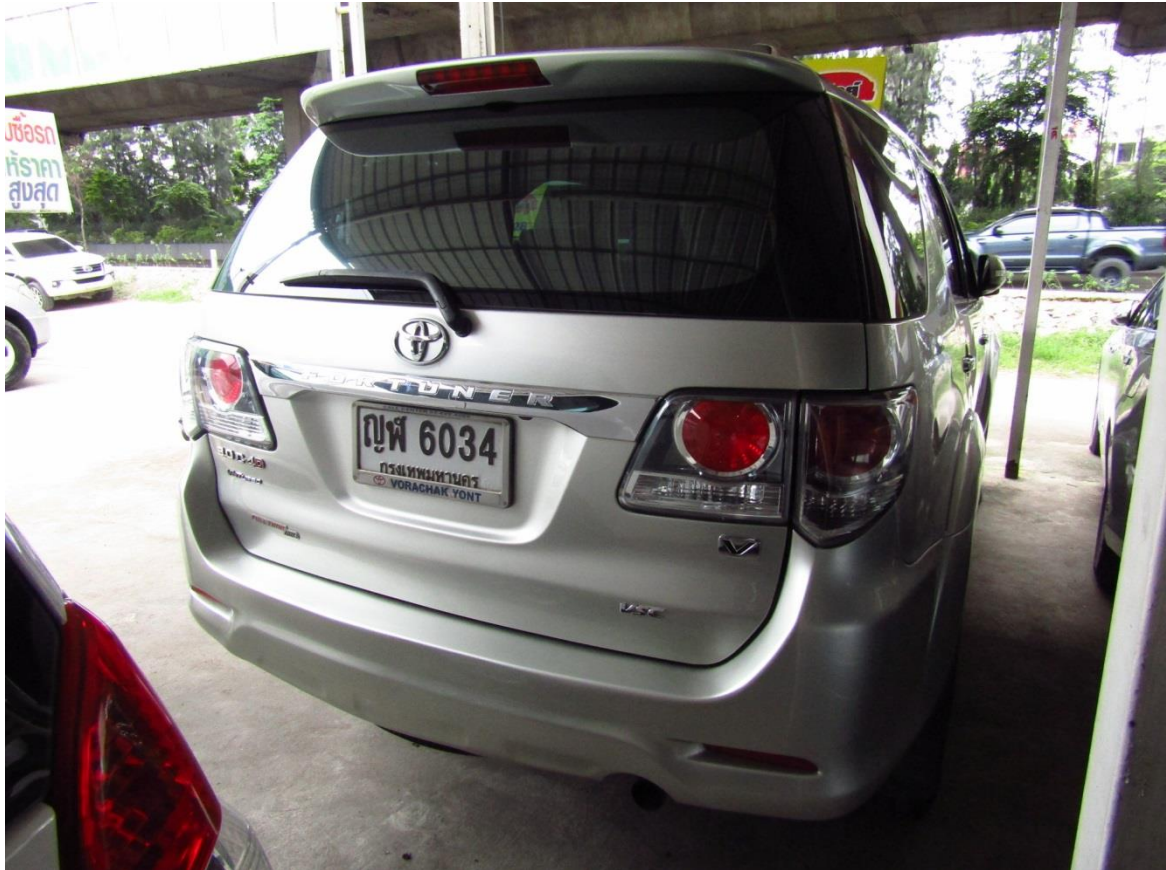
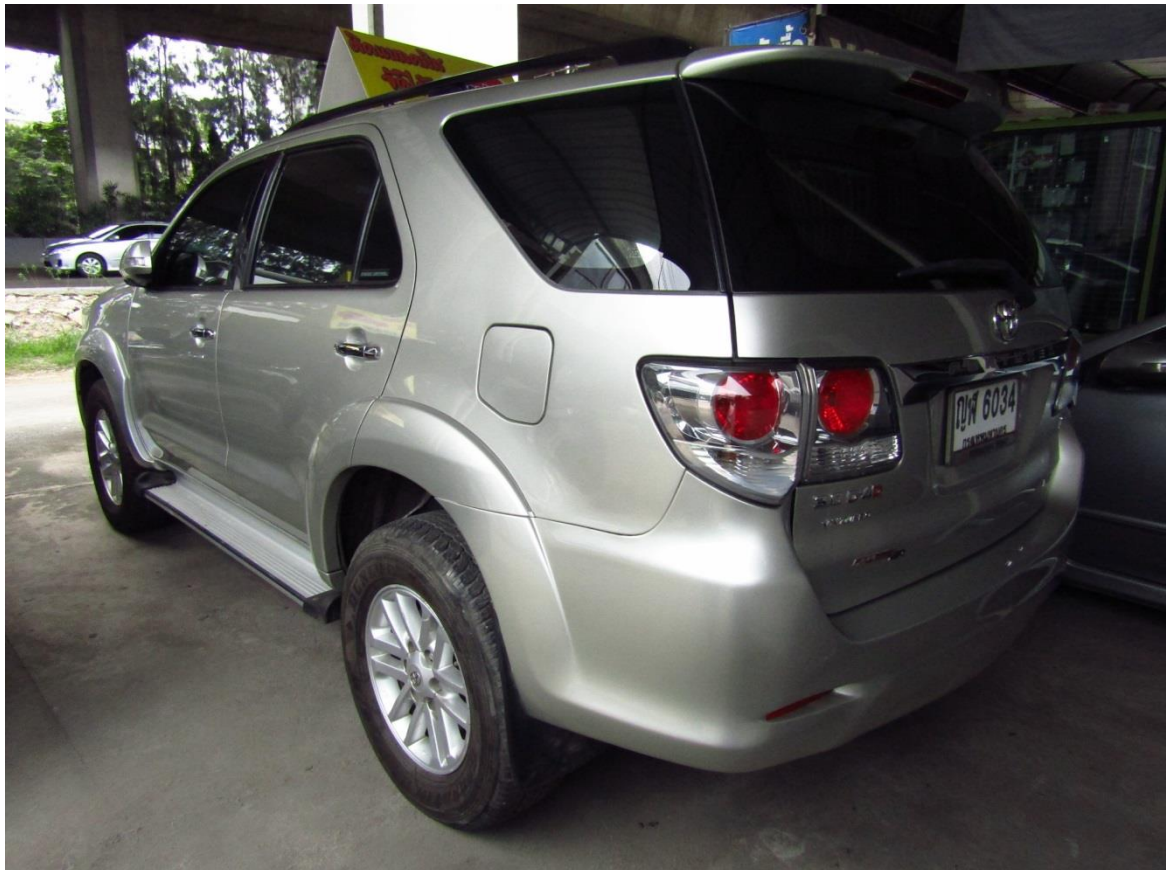
ภาพภายนอก - Exterior Visual Details:

ประตูหน้าซ้าย Front Left Door	ครูด

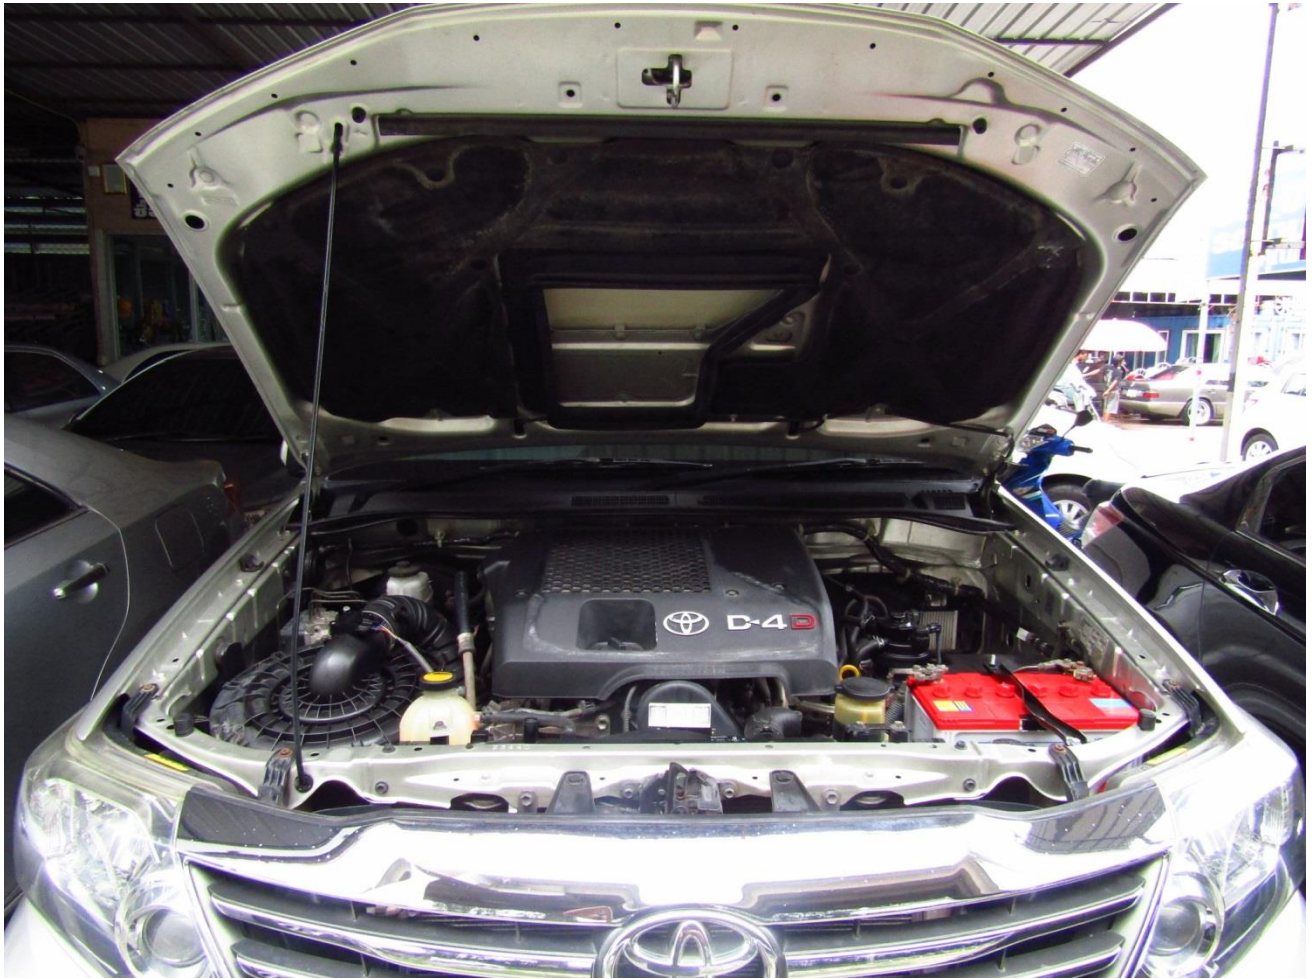
ภาพห้องเครื่อง - Engine Bay Visual Details:

การทดสอบ แบตเตอรี่ Battery Test Note: If state of charge is lower than 80%, battery need to fully recharge before used. (ถ้า state of charge ต่ำกว่า 80% ควรทำการชาร์ต แบตเตอรี่ให้เต็มก่อนใช้งาน)	Battery Test		Charging System Test at 2000 rpm	
		Voltage	11.92 V	Voltage	13.49 V
		Rating	640 CCA	Status	Normal
		Current	383 CCA	Start System Test	
		Internal resistance	7.07 mΩ	Start Voltage	6.75 V
		State of Charge	12 %	Status	Too low
		State of Health	37 %	Max. Load Test at 2000 rpm	
		Status	Replace	Max. Load Voltage	13.52 V
		Test Date	18-10-60	Status	Normal

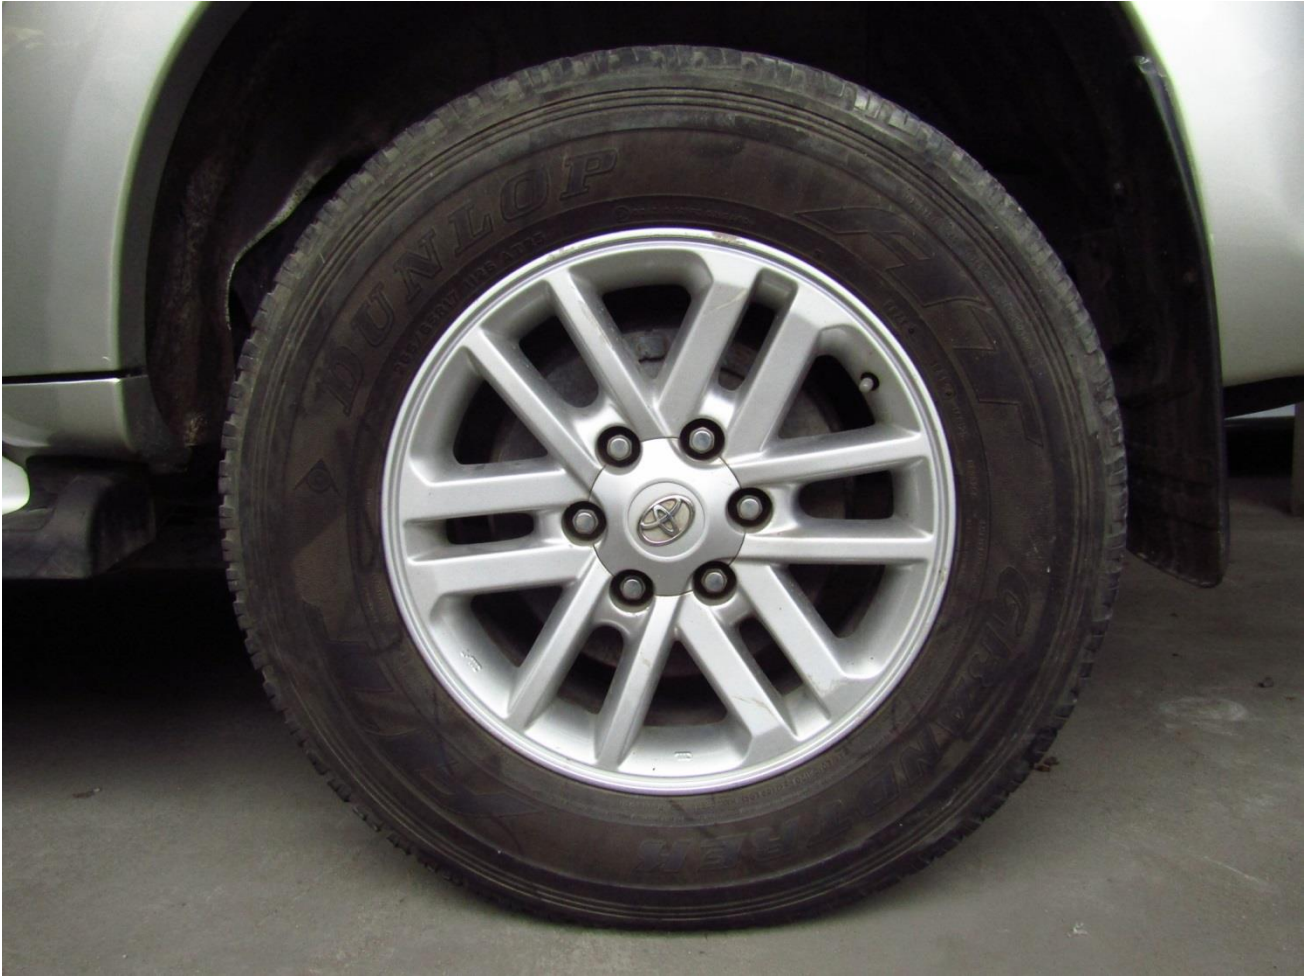
ภาพโดยรวมของยาง ล้อ และ เบรค - Tyres, Wheels & Brakes Visual Details:

สภาพยางรถยนต์, เดือน/ปี ผลิต Tyres Appearance, Year	ปียางผลิต 1615 ยางสภาพพอใช้
 	สภาพล้อรถ Wheel Rims Appearance	สภาพดีตามอายุการใช้งาน
 	ยางอะไหล่ และล้อ Spare Tyre & Rim	สภาพปกติ
 	ก้ามเบรค และท่อน้ำมัน Brake Hose Callipers & Pipes	สภาพปกติไม่พบการรั่วซึม
 	ผ้าเบรค (หน้า/หลัง) Brake Pads (Front/Rear)	สภาพดีตามอายุการใช้งาน

จานเบรค Brake Discs (Front/Rear)	ควรเจียจานเบรคครั้งต่อไปที่เปลี่ยนผ้าเบรค
 	ดรัมเบรคล้อหลัง Brakes and Drums any No Leakage	N/A
 	การทำงานของเบรคมือ Park Brake function	ระยะเวลาทำงานปกติ
 	คำแนะนำอื่นๆ Other	N/A
