1024/0084-5

MG MG3 1.5 D

Feb 21, 2024

# Vehicle Inspection Report สรุปผลการตรวจสภาพรถ (Inspection Summary)

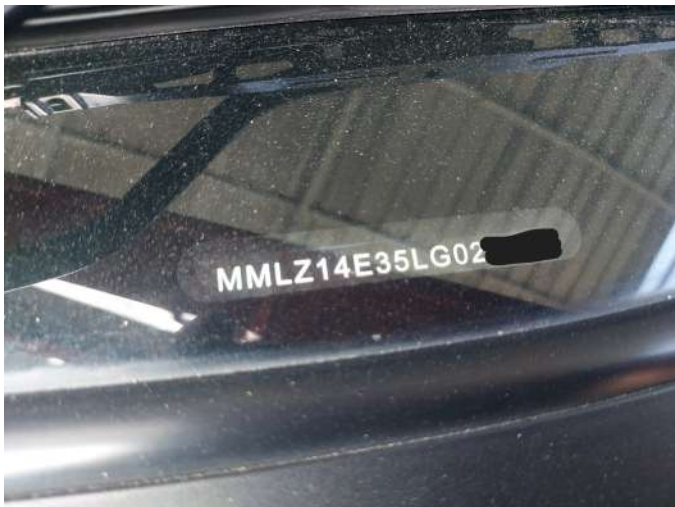
## รูปเลขตัวถัง (VIN Picture): ▾

- ✓ แผ่นเพลทเลขตัวถังมองเห็นได้ชัดเจน
- ✓ ชิ้นส่วนประกอบตัวถังรถ ผ่านการวัดค่าความหนาของสีแล้ว
- ✓ สีรถตรงตามเสาเอกสารถทะเบียน

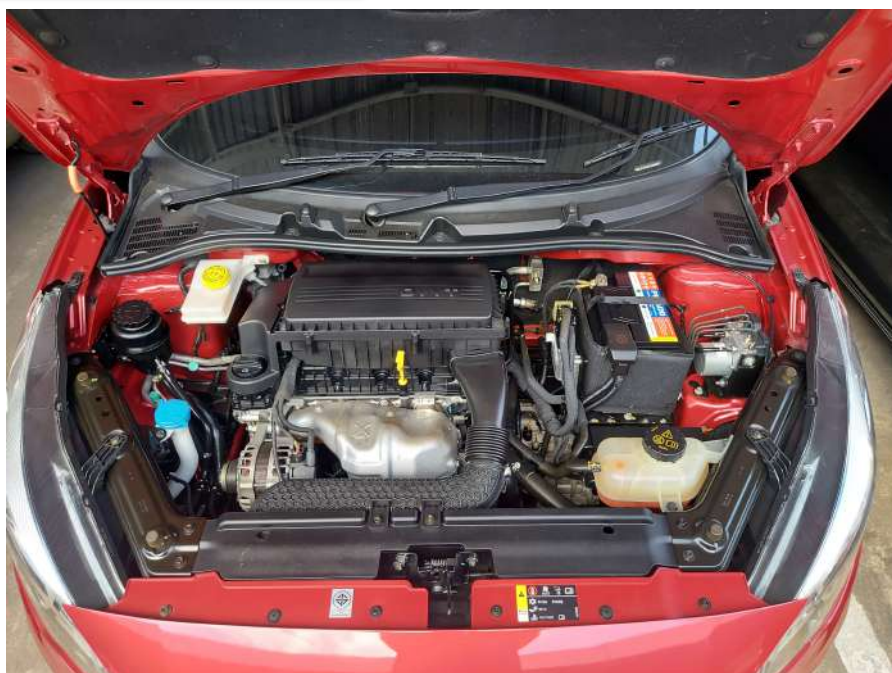
### ภาพห้องเครื่อง

4.1 เครื่องยนต์ไม่พบการรั่วซึม No any leak on engine

Voltage	12.17	V
Rating	450	CCA
Current	250	CCA
Internal resistance	8.43	mΩ
State of Charge	67	%
State of Health	78	%
Status	CAUTION

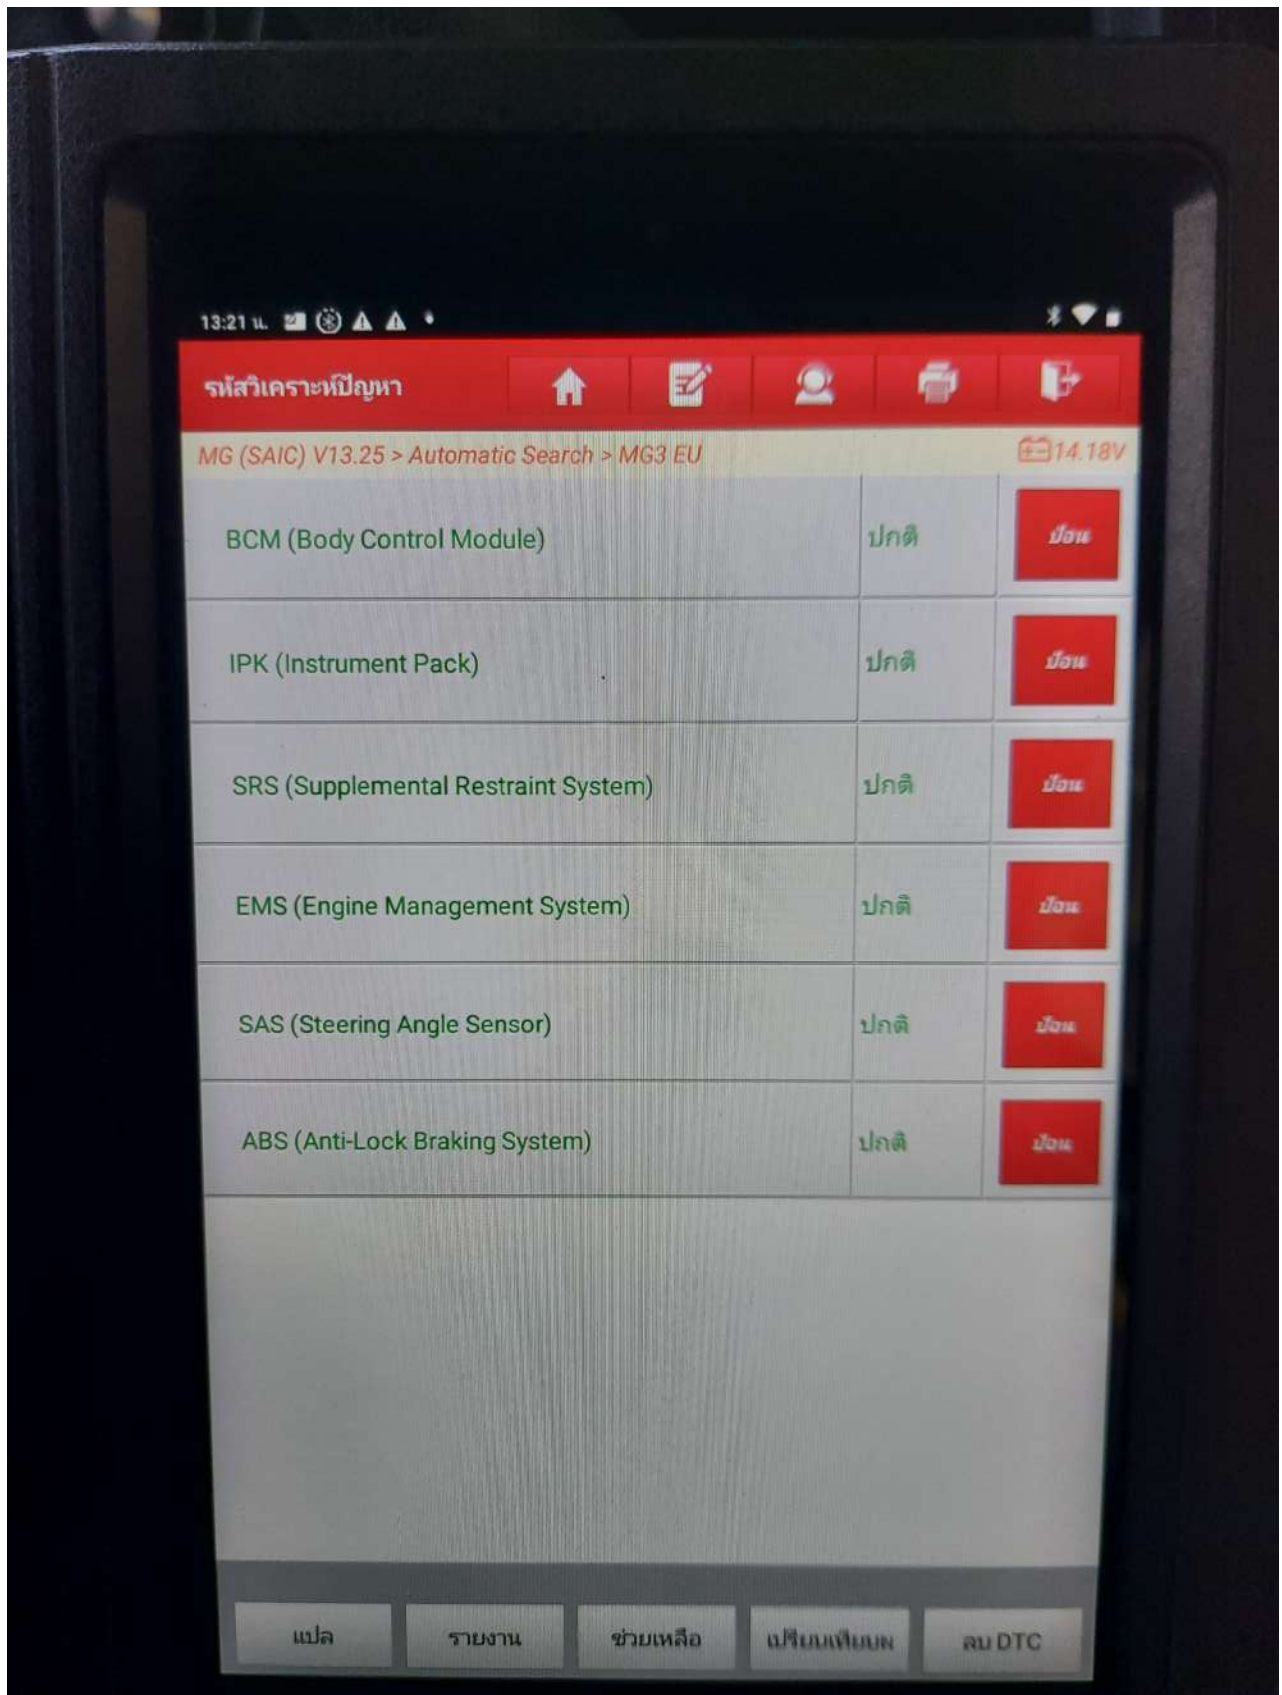
ภาพ OBD

2.17 ตรวจจับพฤติกรรมการขับขี่, ความเร็ว และเครื่องยนต์  
OBD II On-Board Diagnostics (OBD)
