Vehicle Inspection Report

สรุปผลการตรวจสอบ (Inspection Summary)

ยี่ห้อ/รุ่น (Brand/Model): MITSUBISHI PAJERO SPORT 2.4 AT	วันที่ตรวจสอบรถยนต์ (Date of Inspection): 30-11-63
หมายเลขตัวถัง (VIN): MMTGUKR10HH013185	เลขคำขอบริการ (Job No.) : I020/0146-23
หมายเลขเครื่องยนต์ (Engine No.): 4N15UCJ1556	Vehicle Picture:  
ปีที่ผลิต (Build Date): 2017	
สีรถ (Color): เทา	
ระยะการใช้งาน(Mileage): 38,329 กม.	
หมายเลขทะเบียน (No. Plate): กข 5491 ปึงกาฬ	
วันครบกำหนดชำระภาษี (Registration Expiry): 29 มิ.ย. 64	
ชื่อลูกค้า (Customer Name): @1กฤษกร (ศูนย์รวมรถบ้านรามอินทราซอย5) ตลาดรถกลางคืน	
ที่อยู่(Address): รามอินทรา-สุขาภิบาล5	
โทรศัพท์ (Tel):	
สถานที่ตรวจสอบรถ (Inspection Place): @1กฤษกร (ศูนย์รวมรถบ้านรามอินทราซอย5)ตลาดรถกลางคืน

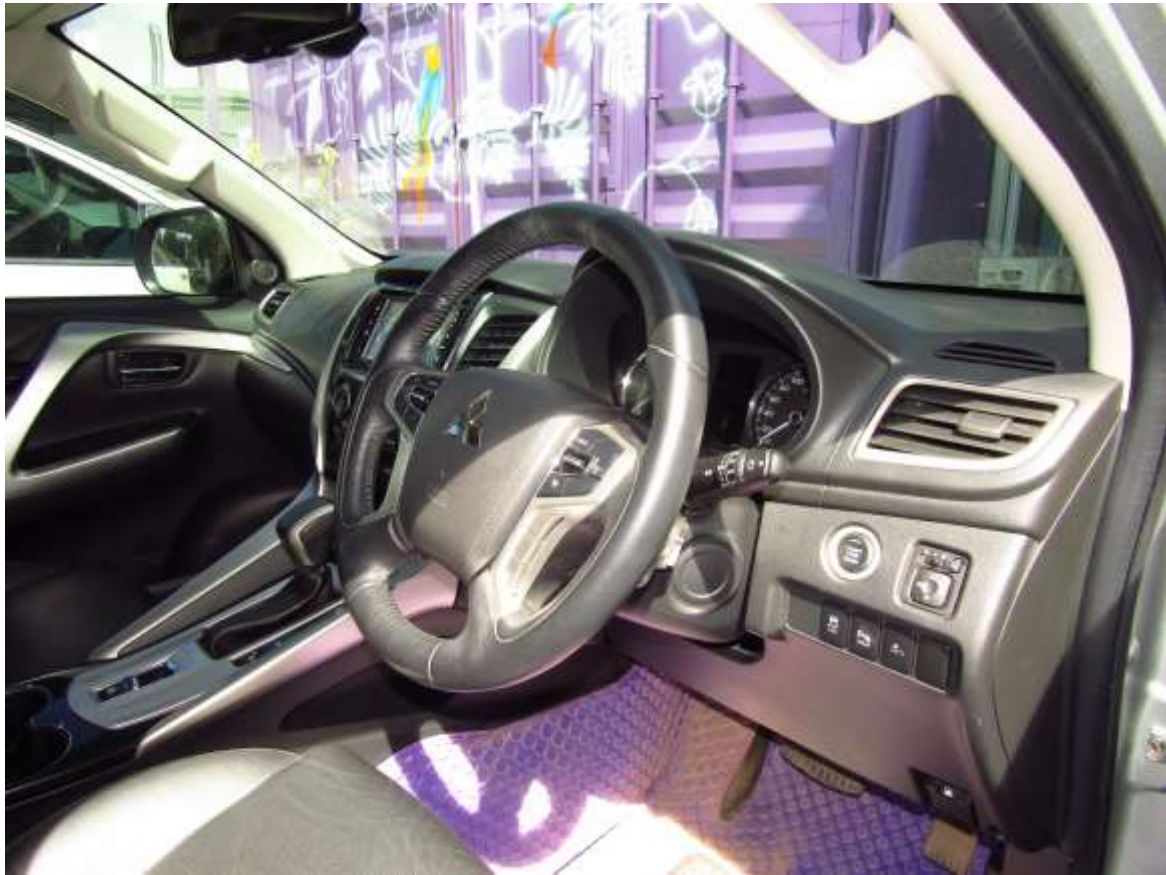
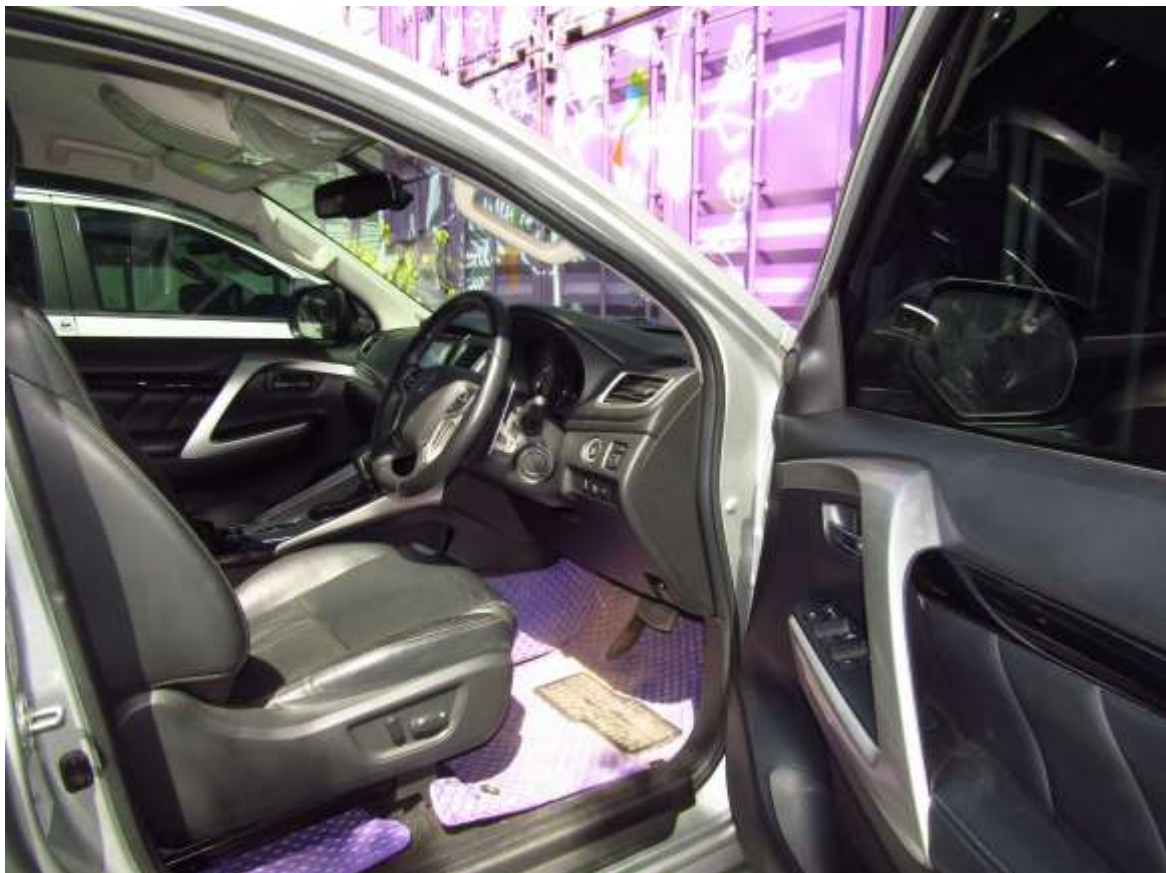
ภาพภายในด้านหน้า หลัง และ จุดบกพร่อง - Interior Visual Details (Front, Rear and/or Defect):

ที่นั่ง สภาพ Seat Appearance	สภาพตามอายุการใช้งาน
	การทำงาน การปรับ และการล็อค เบาะ Seat Adjust functional	ทำงานได้ดี
	สภาพ รางใต้เบาะ Seat slide adjust rail	สภาพตามอายุการใช้งาน
	เข็มขัดนิรภัย Seat Belts	สภาพตามอายุการใช้งาน
	อื่นๆเพิ่มเติม Others	N/A

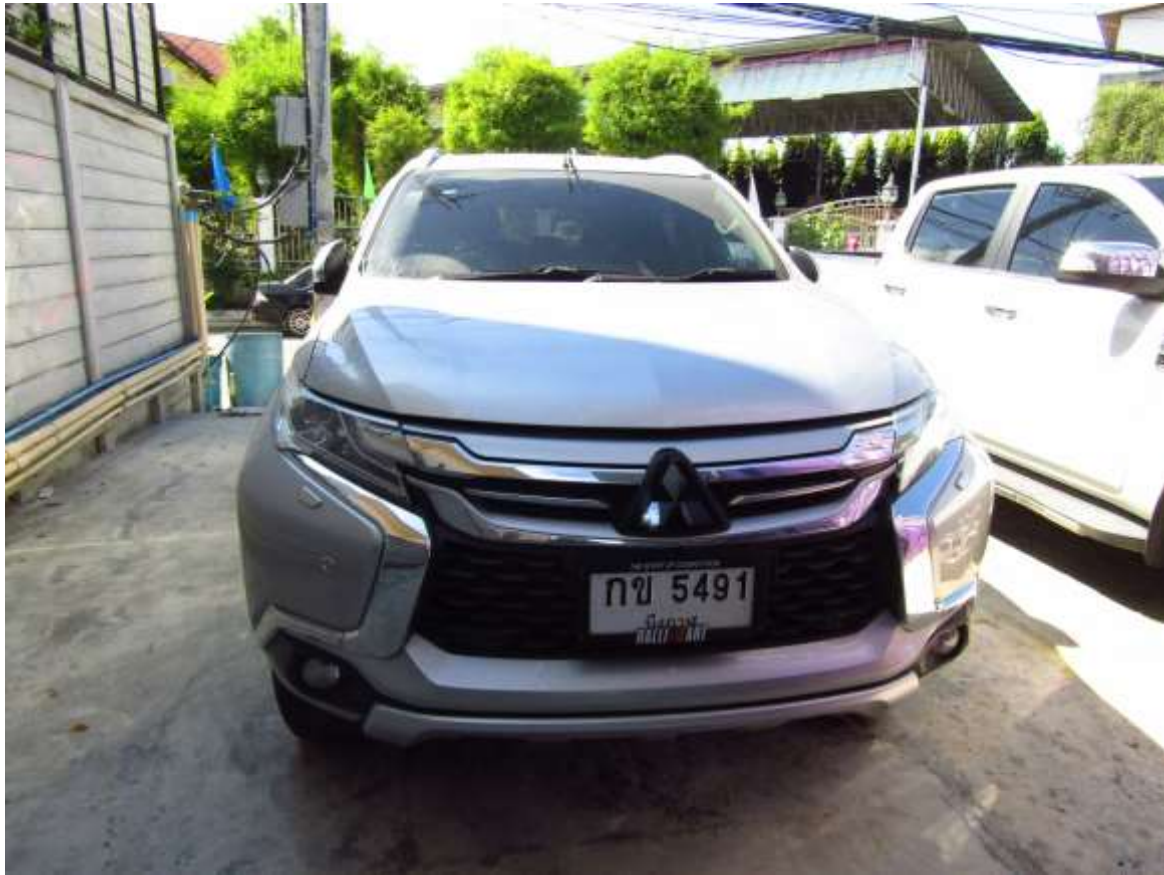
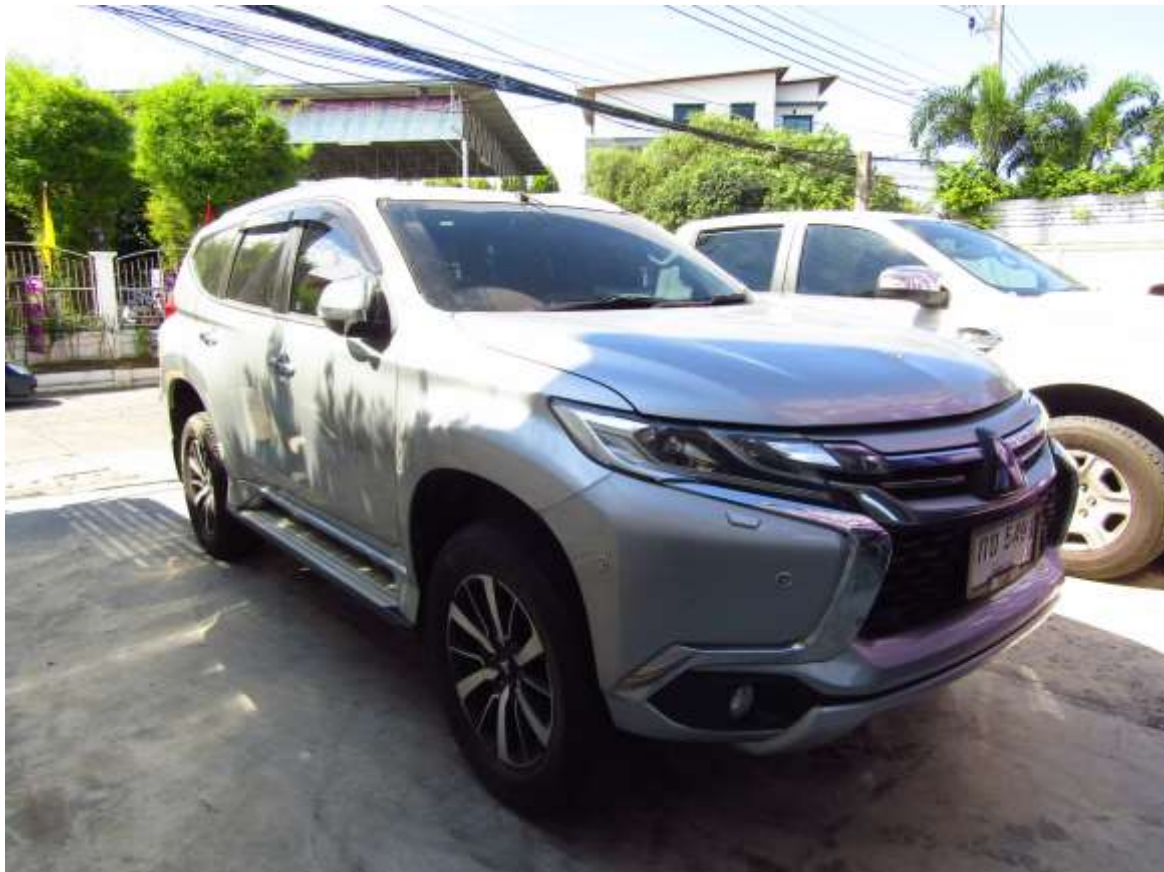
ภาพภายนอก - Exterior Visual Details:

กันชนหน้า Front Bumper	สภาพดี
 	คาน รับกันชนหน้า (ขวา) Front Side Member (Right) Appearance	สภาพดี
 	คาน รับกันชนหน้า (ซ้าย) Front Side Member (Left) Appearance	สภาพดี
 	ฝากระโปรงหน้ารถ Bonnet	สภาพดี
 	กระจกบังลมหน้า Windshield	สภาพดี
 	หลังคา Roof	สภาพดี
 	สภาพ และการทำงาน หลังคาชั้นรูป หลังคาเปิดประทุน Sunroof/Convertible functional and appearance	N/A
 	แก้มบังโคลนหน้าขวา Front Right Wing	สภาพดี
 	ประตูหน้าขวา Front Right Door	สภาพดี
 	ประตูหลังขวา Rear Right Door	สภาพดี
 	ประตูเลื่อนด้านขวา Sliding Right Door	N/A
 	แก้มบังโคลนหลังขวา Rear Right Wing	สภาพดี
 	บันไดขายน้าด้านขวา Right Rocker Panel	สภาพดี
 	แก้มบังโคลนหน้าซ้าย Front Right Wing	สภาพดี

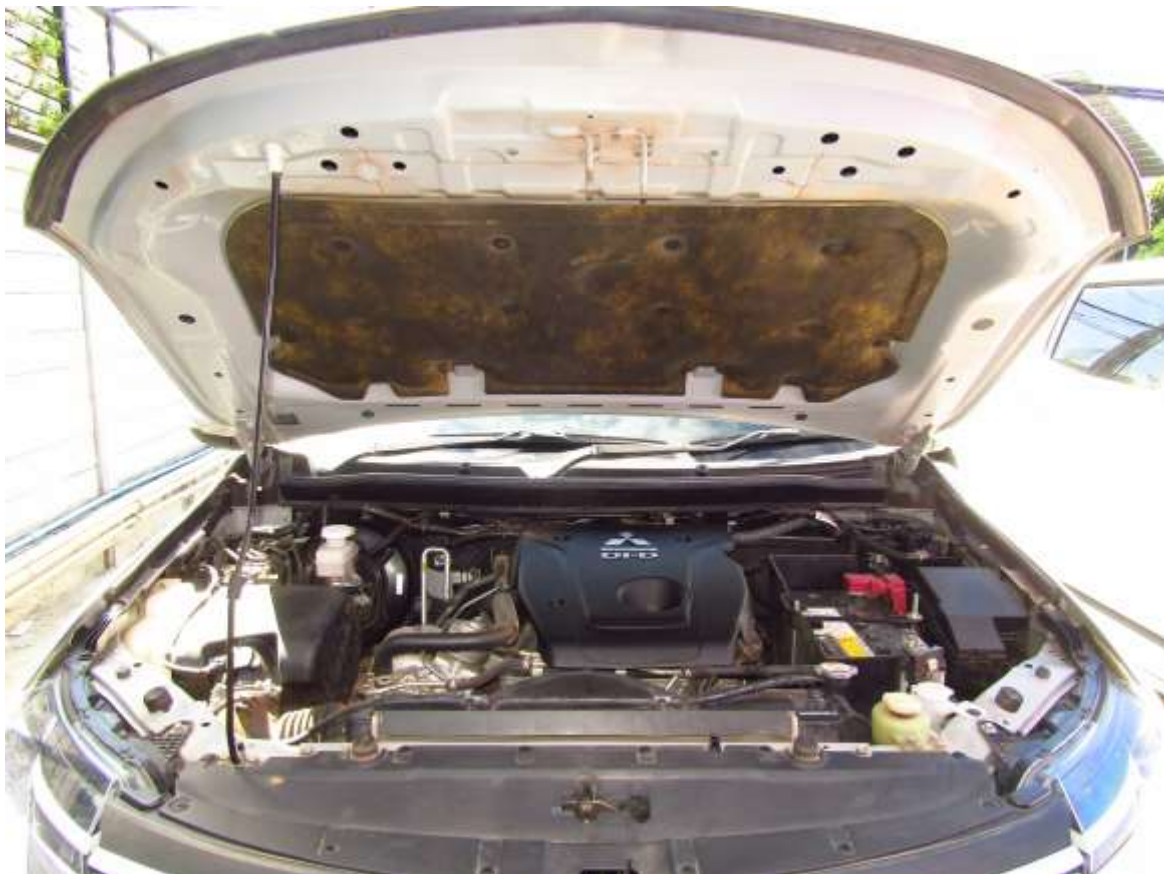
ภาพห้องเครื่อง - Engine Bay Visual Details:

การทดสอบ แบตเตอรี่ Battery Test	Battery Test		Charging System Test at 2000 rpm	
	Voltage	12.48	V	Voltage	13.92 V
	Rating	590	CCA	Status	Normal
	Current	986	CCA	Start System Test	
	Internal resistance	10.23	mΩ	Start Voltage	8.86 V
	State of Charge	93	%	Status	Normal
	State of Health	89	%	Max. Load Test at 2000 rpm	
	Status	Great		Max. Load	13.87 V
	Test Date	30.11.63		Voltage	
				Status	Normal

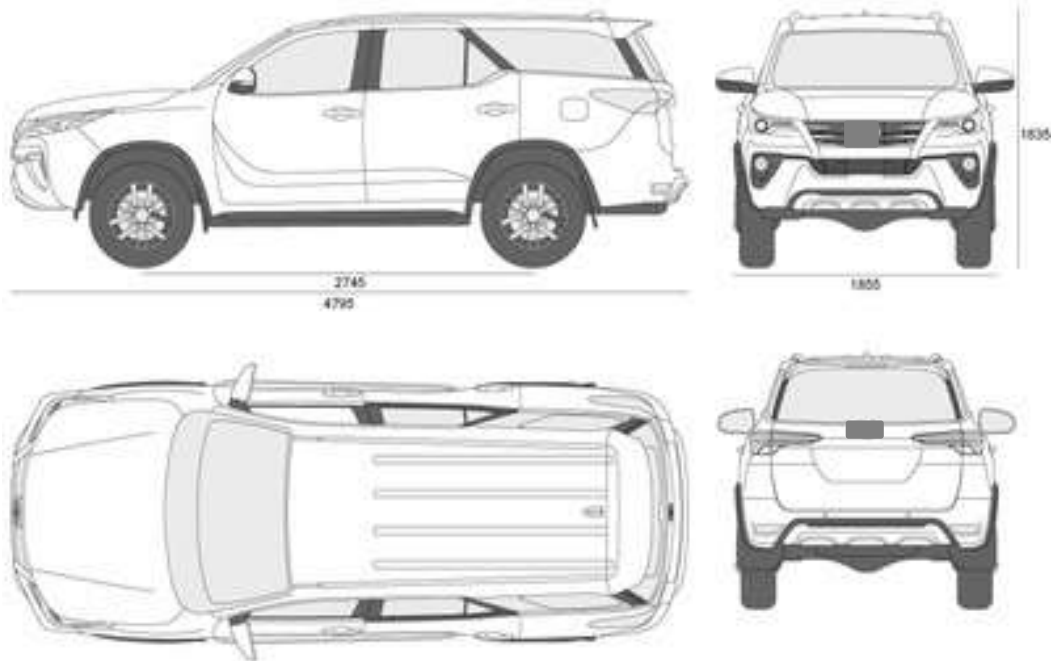
ความหนาสีรถ SUV, MPV - Paint Thickness on SUV, MPV vehicle:

ชิ้นส่วนยานยนต์ (Car Part)	ความหนาสี Paint Thickness (µm)			
	P1	P2	P3	Average
Front Wing (RH)	98	79	79	85
Front Wing (LH)	82	91	88	87
Front Door (RH)	81	80	79	80
Front Door (LH)	70	72	80	74
Rear Door (RH)	120	121	117	119
Rear Door (LH)	66	68	69	68

ชิ้นส่วนยานยนต์ (Car Part)	ความหนาสี Paint Thickness (µm)			
	P1	P2	P3	Average
Rear Wing (RH)	67	77	75	73
Rear Wing (LH)	65	75	74	71
Front Bumper				
Rear Bumper				
Bonnet	86	88	86	87
Roof	75	77	79	77
Boot/Tail Gate	74	76	74	75
