I024/0073-8

Mercedes-Benz CLA250 AMG 2.0 Dynamic

Apr 9, 2024

Vehicle Inspection Report สรุปผลการตรวจสภาพรถ (Inspection Summary)

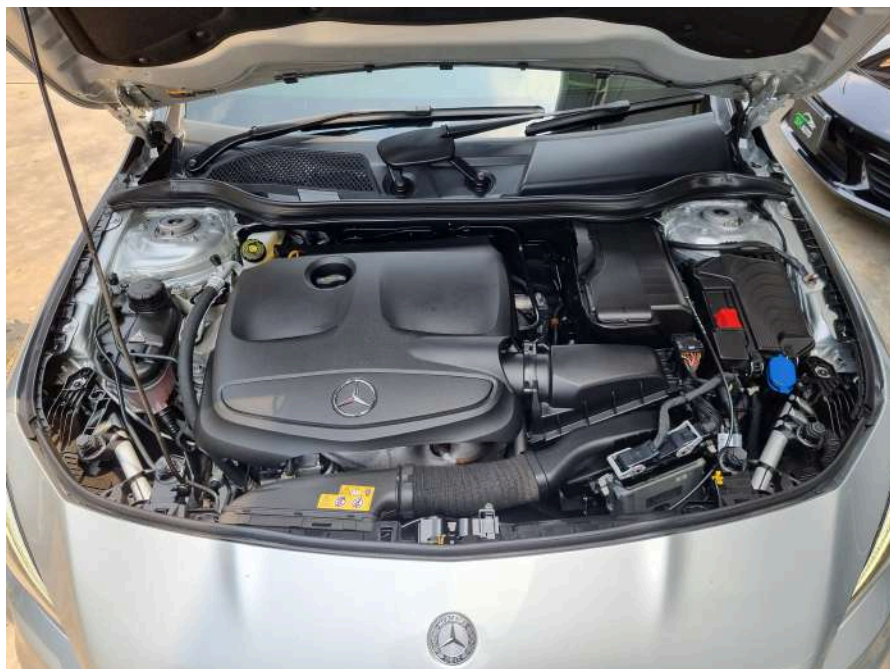
ภาพห้องเครื่อง

Voltage	12.07	V
Rating	700	CCA
Current	590	CCA
Internal resistance	4.59	mΩ
State of Charge	90	%
State of Health	69	%
Status	GOOD

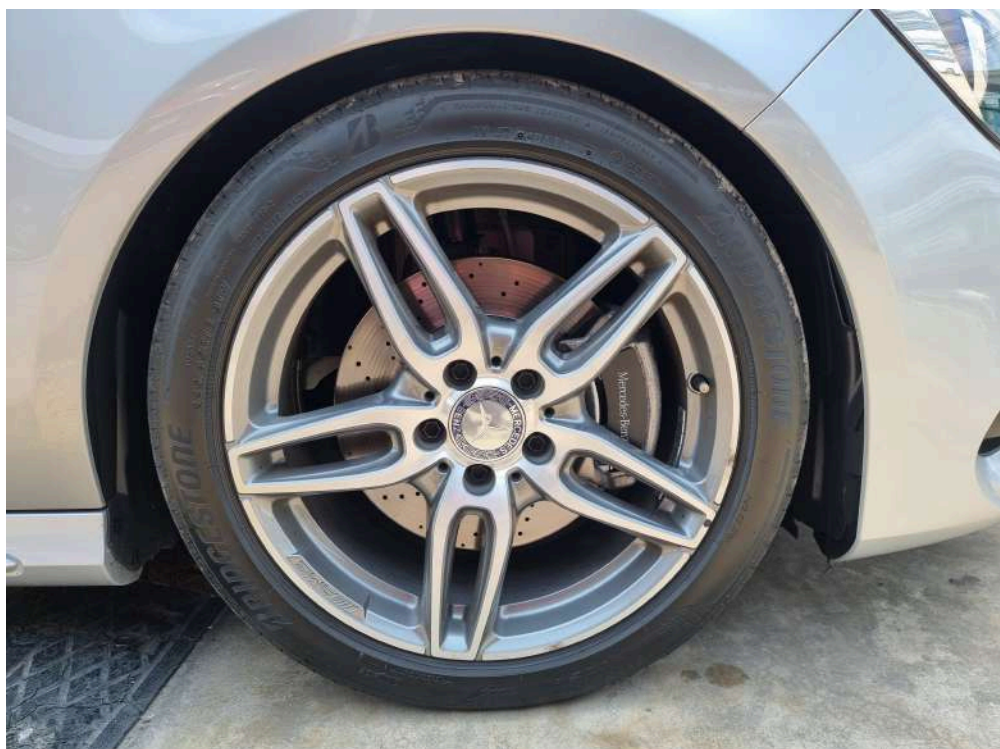
ขอบยาง ล้อ

14/23

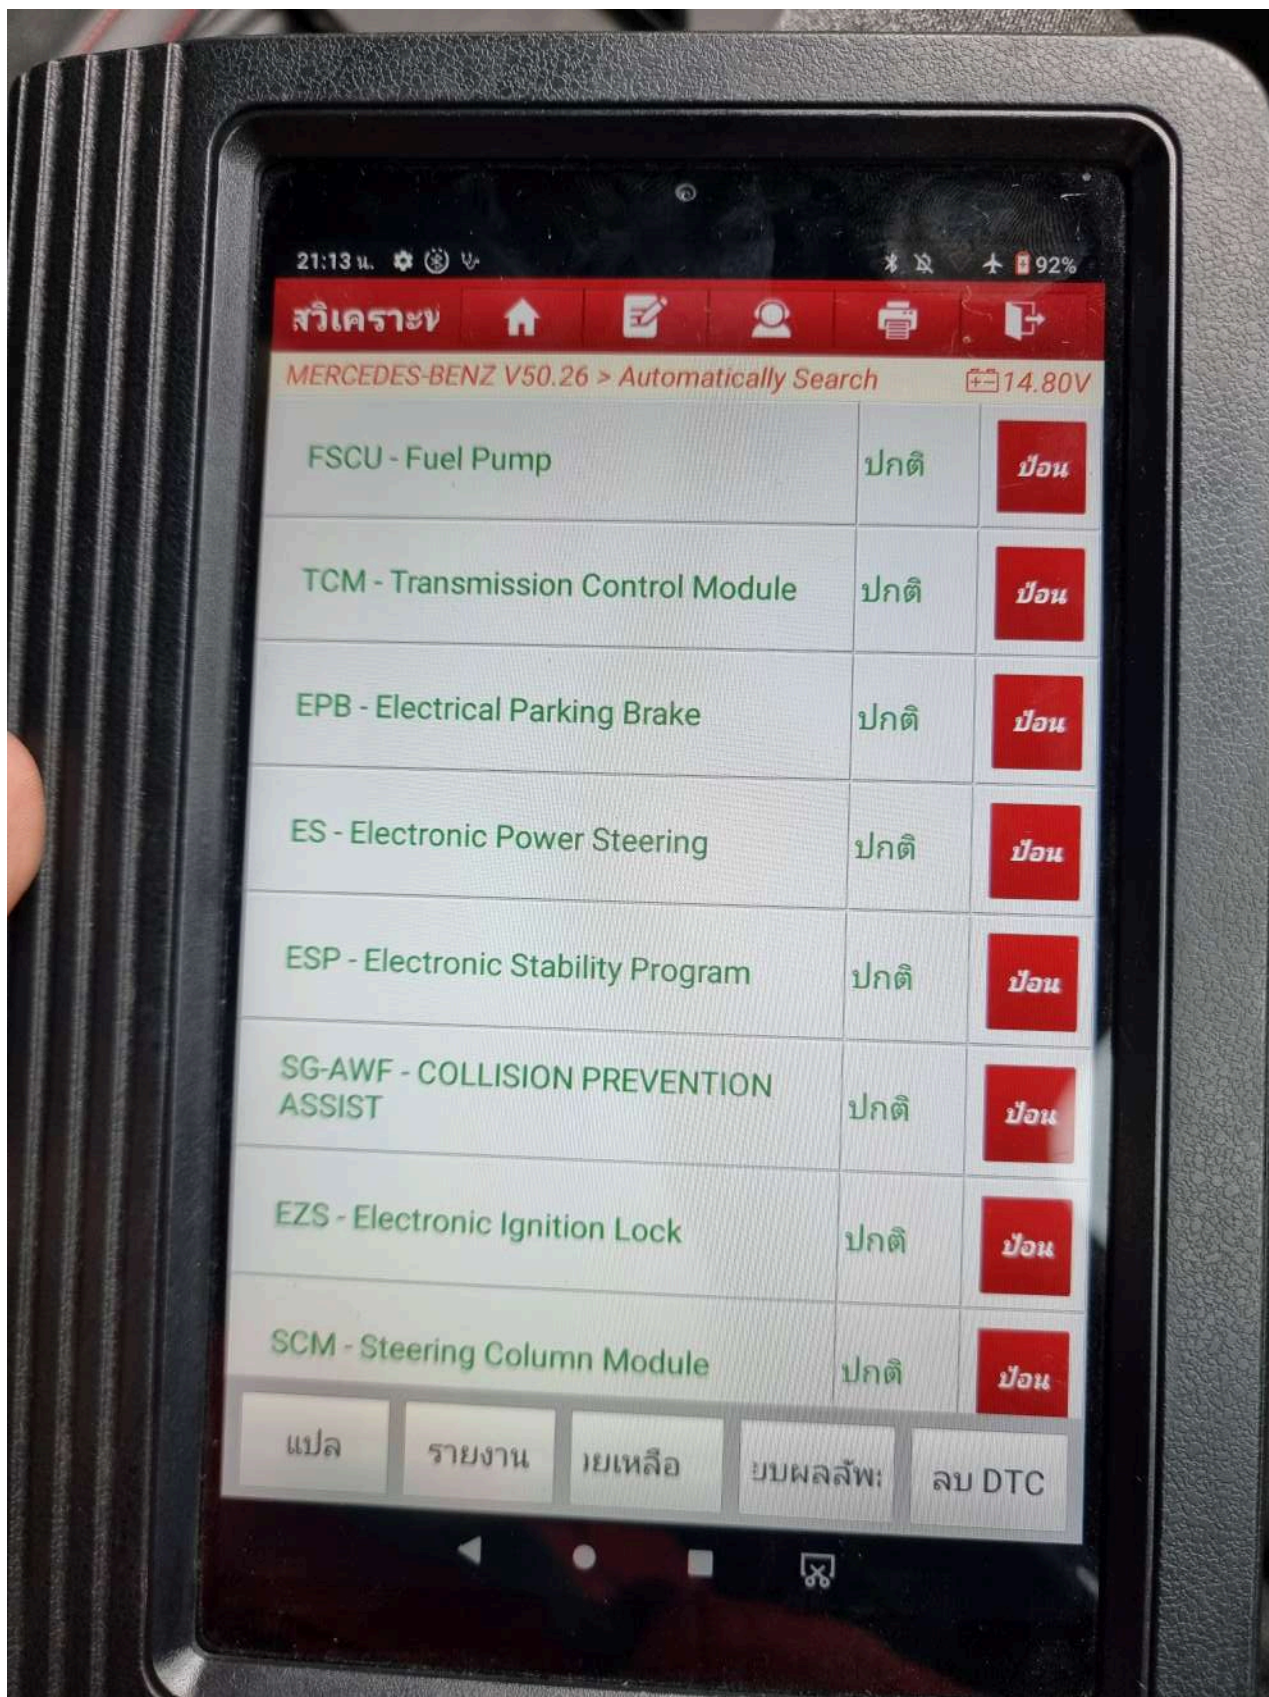
ภาพ OBD

2.17 ตรวจจับพฤติกรรมการขับขี่, ความเร็ว และเครื่องยนต์
OBD II On-Board Diagnostics (OBD)
