## Vehicle Inspection Report

## สรุปผลการตรวจสอบ (Inspection Summary)

ยี่ห้อ/รุ่น (Brand/Model): TOYOTA HILUX REVO 2.7 MT CNG	วันที่ตรวจสอบรถยนต์ (Date of Inspection): 24/07/63
หมายเลขตัวถัง (VIN): MR0JX8CD803631964	เลขคำขอบริการ (Job No.): I020/0027-38
หมายเลขเครื่องยนต์ (Engine No.): 2TRA015808	<p>Vehicle Picture:</p>  
ปีที่ผลิต (Build Date): 2015	
สีรถ (Color): เทา	
ระยะการใช้งาน (Mileage): 199,015 กม.	
หมายเลขทะเบียน (No. Plate): 5 กต 8495	
วันครบกำหนดชำระภาษี (Registration Expiry): 28 มิ.ย. 64	
ชื่อลูกค้า (Customer Name) : .@1กรณิธาณมาจักรรถยนต์เพชรชมพู (8888)	
ที่อยู่ (Address):	
โทรศัพท์ (Tel): 081-3444422	
สถานที่ตรวจสอบรถ (Inspection Place): พหลโยธิน คอนเน็กซ์ รังสิต

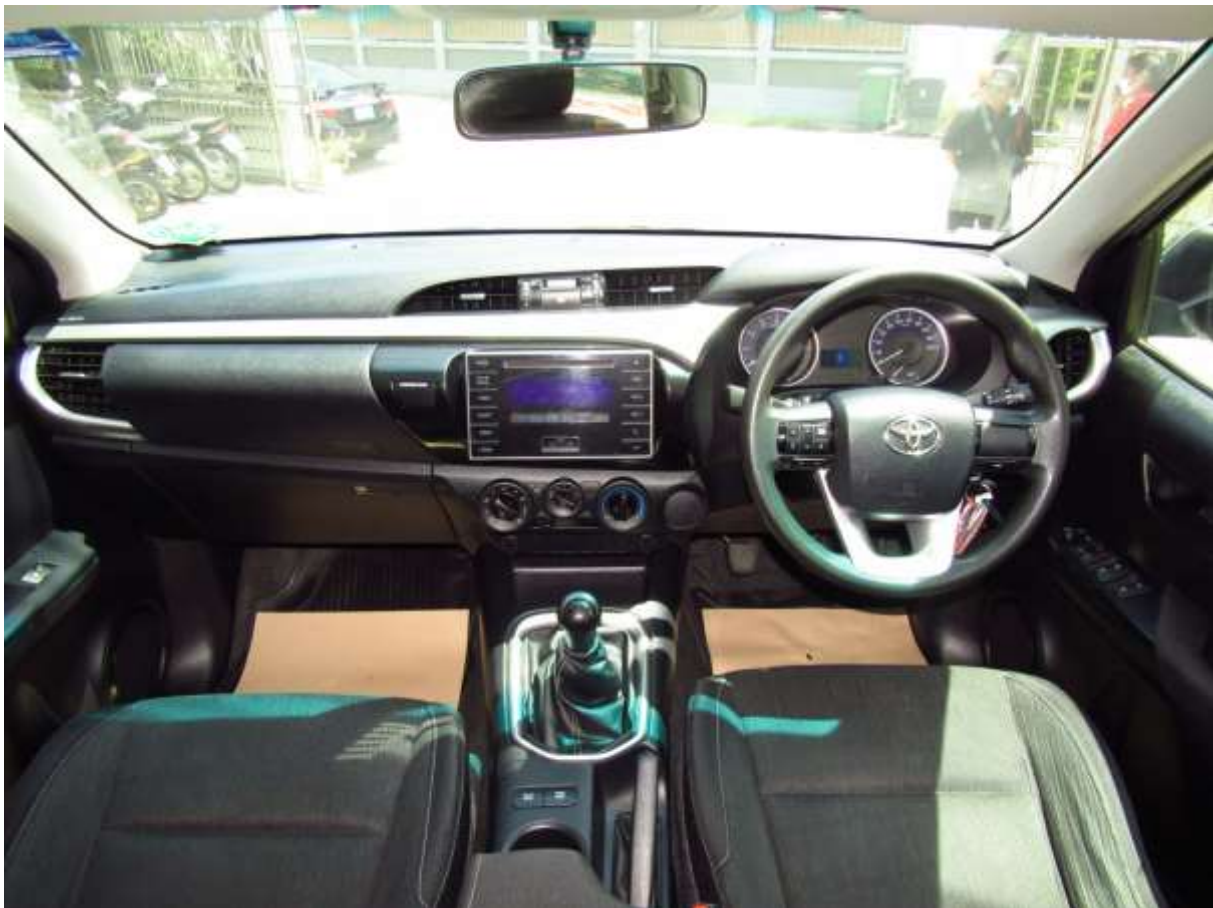
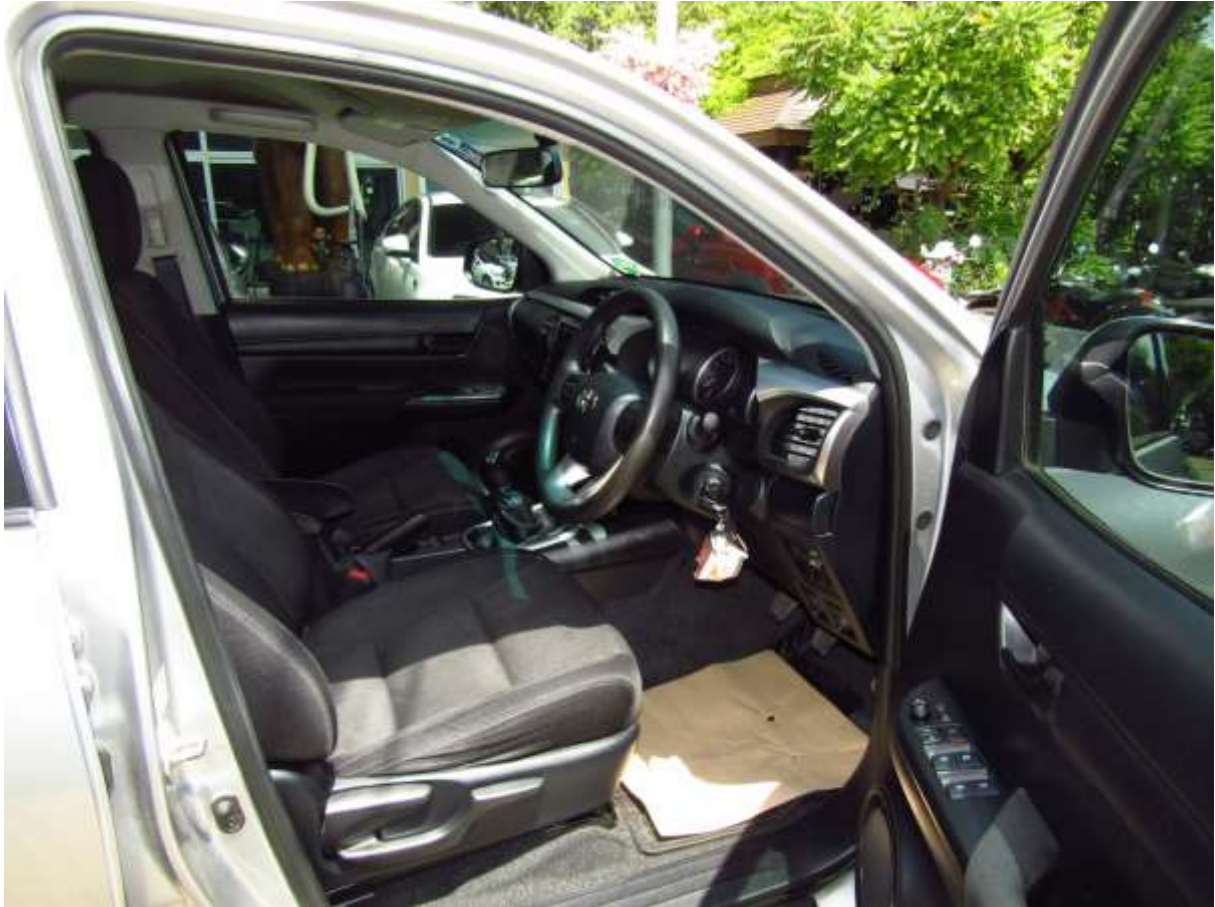
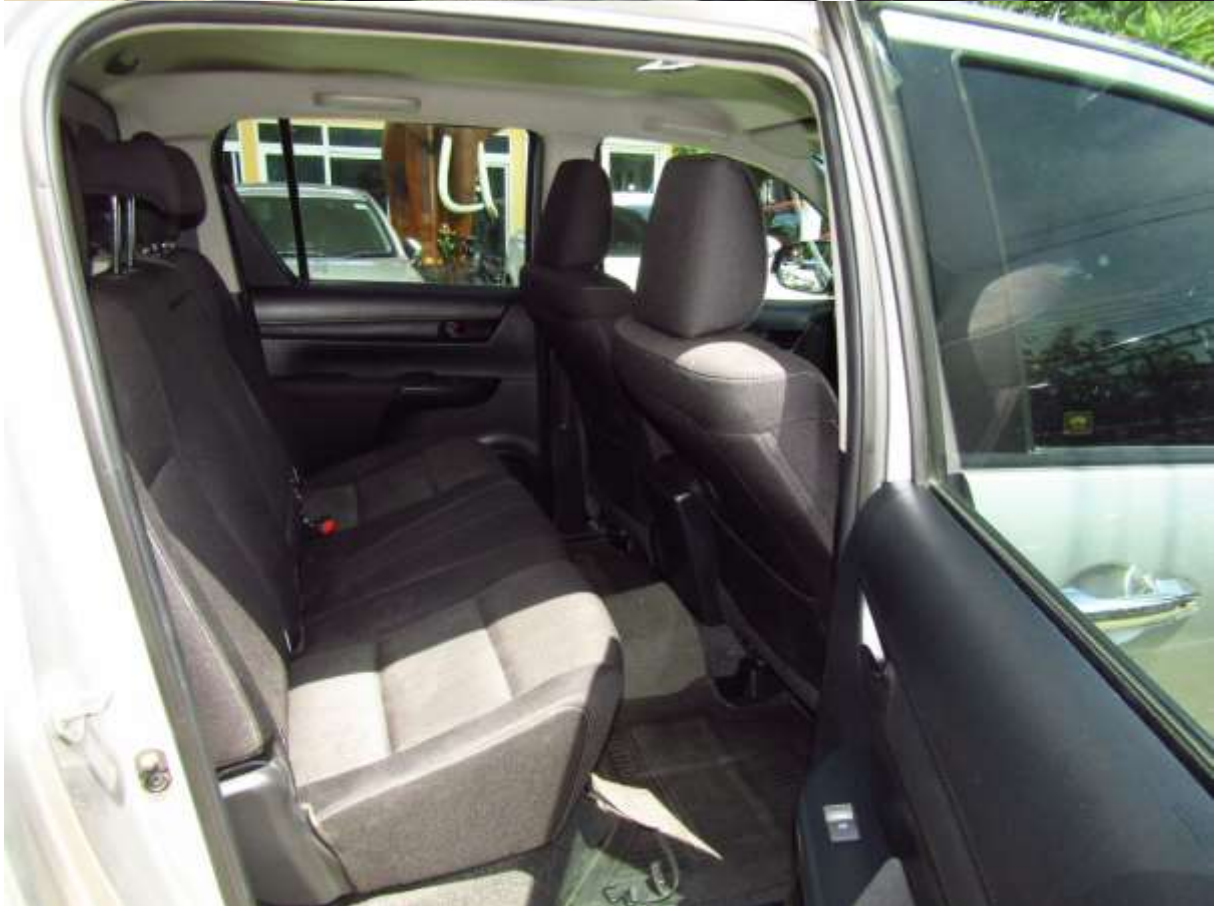
ที่นั่ง สภาพ Seat Appearance	สภาพดีตามอายุการใช้งาน
	การทำงาน การปรับ และการล็อคเบาะ Seat Adjust functional	ทำงานได้ดี
	สภาพ รางได้เบาะ Seat slide adjust rail	สภาพดีตามอายุการใช้งาน
	เข็มขัดนิรภัย Seat Belts	สภาพดีตามอายุการใช้งาน

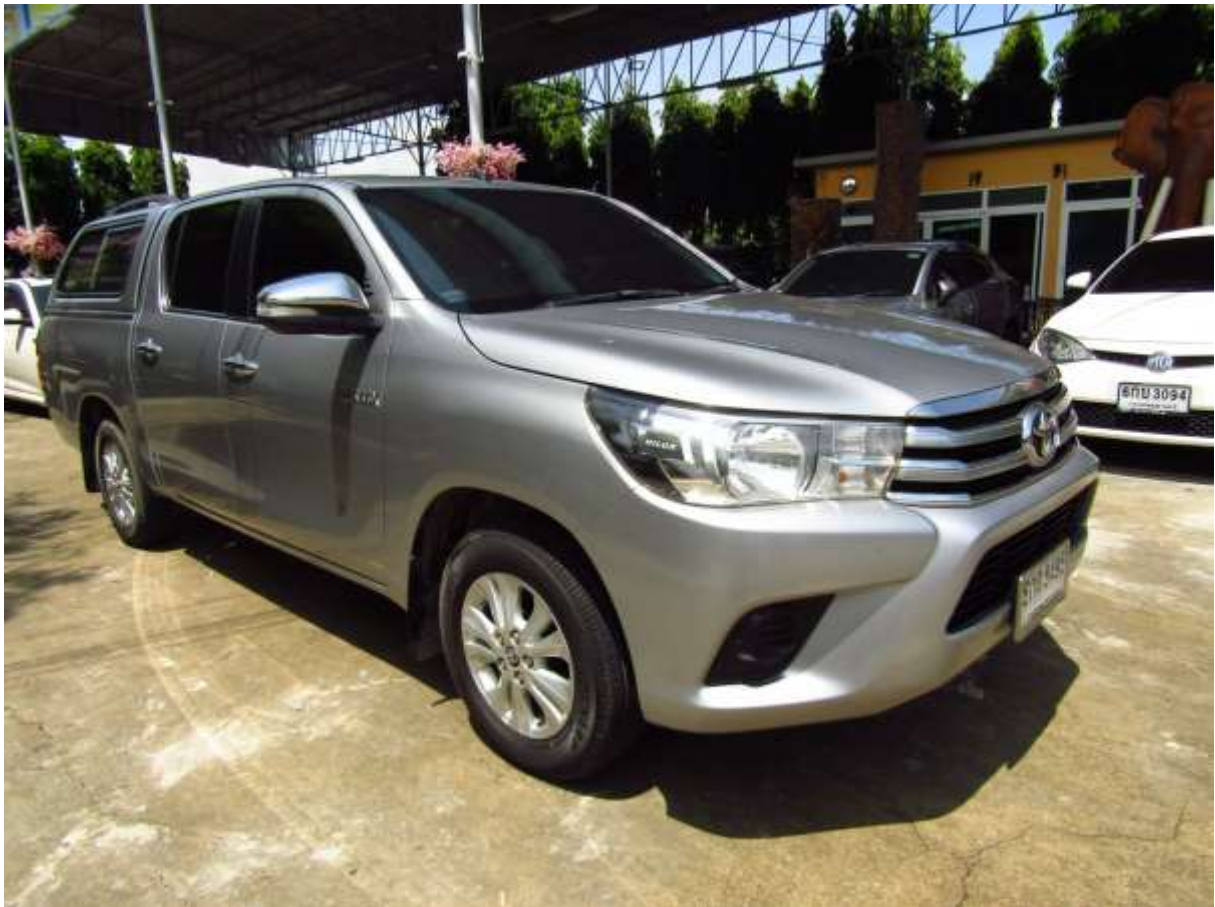
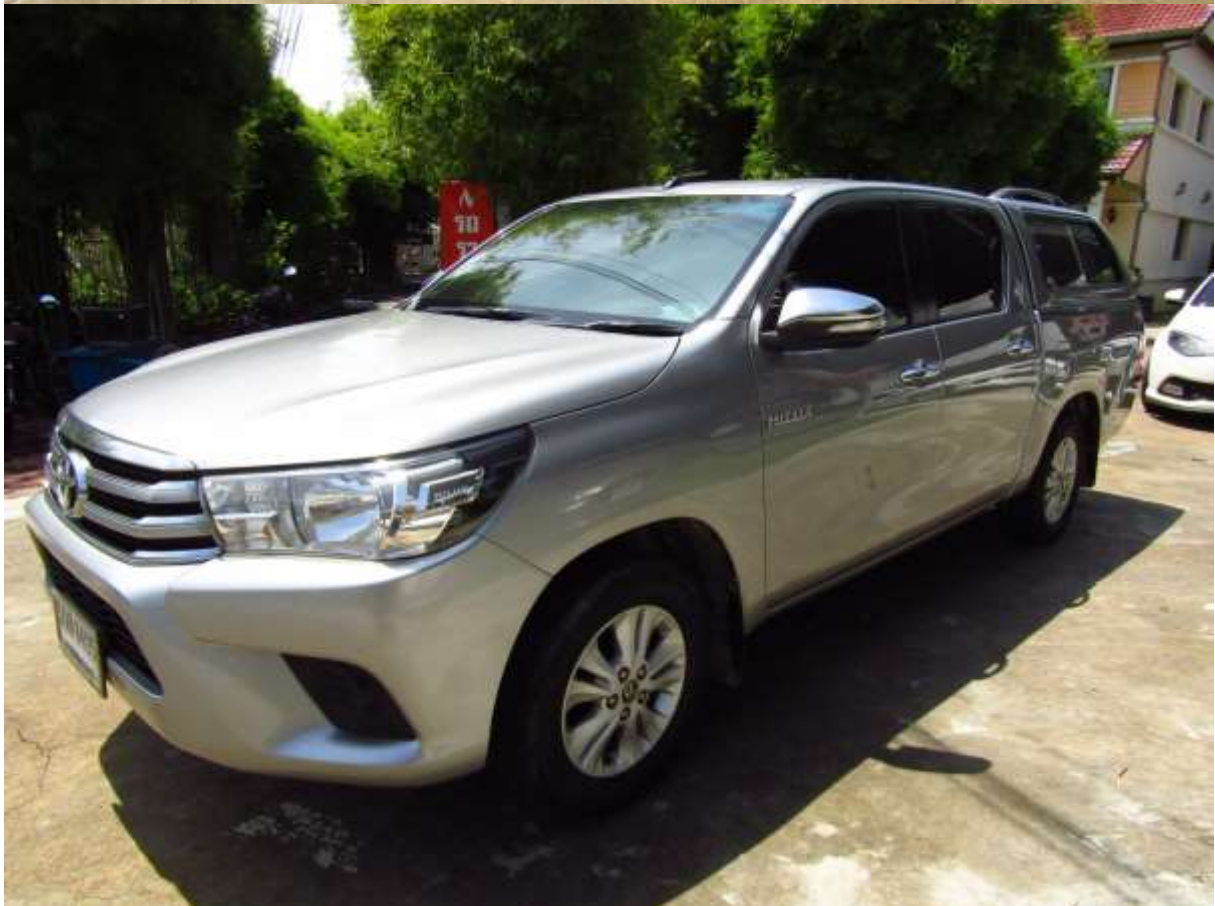
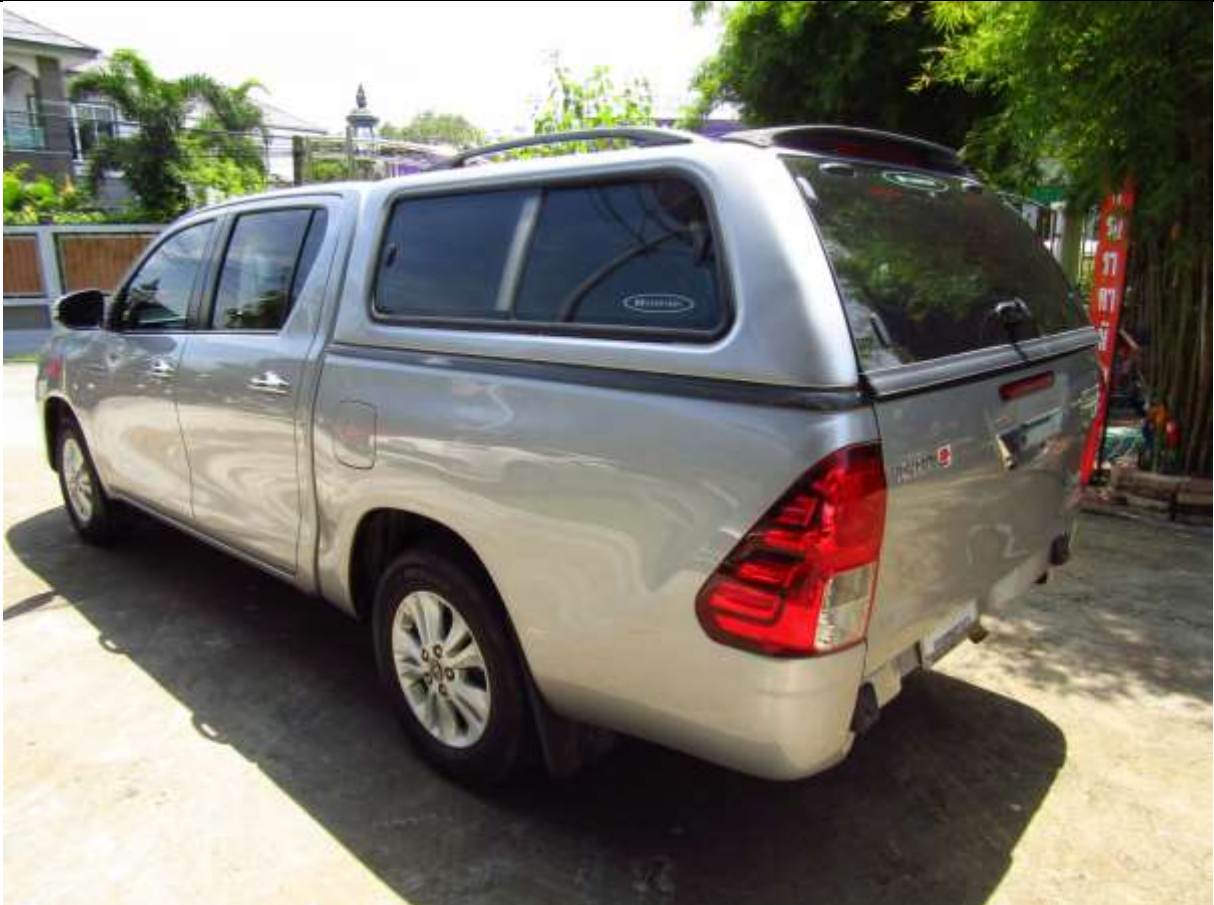
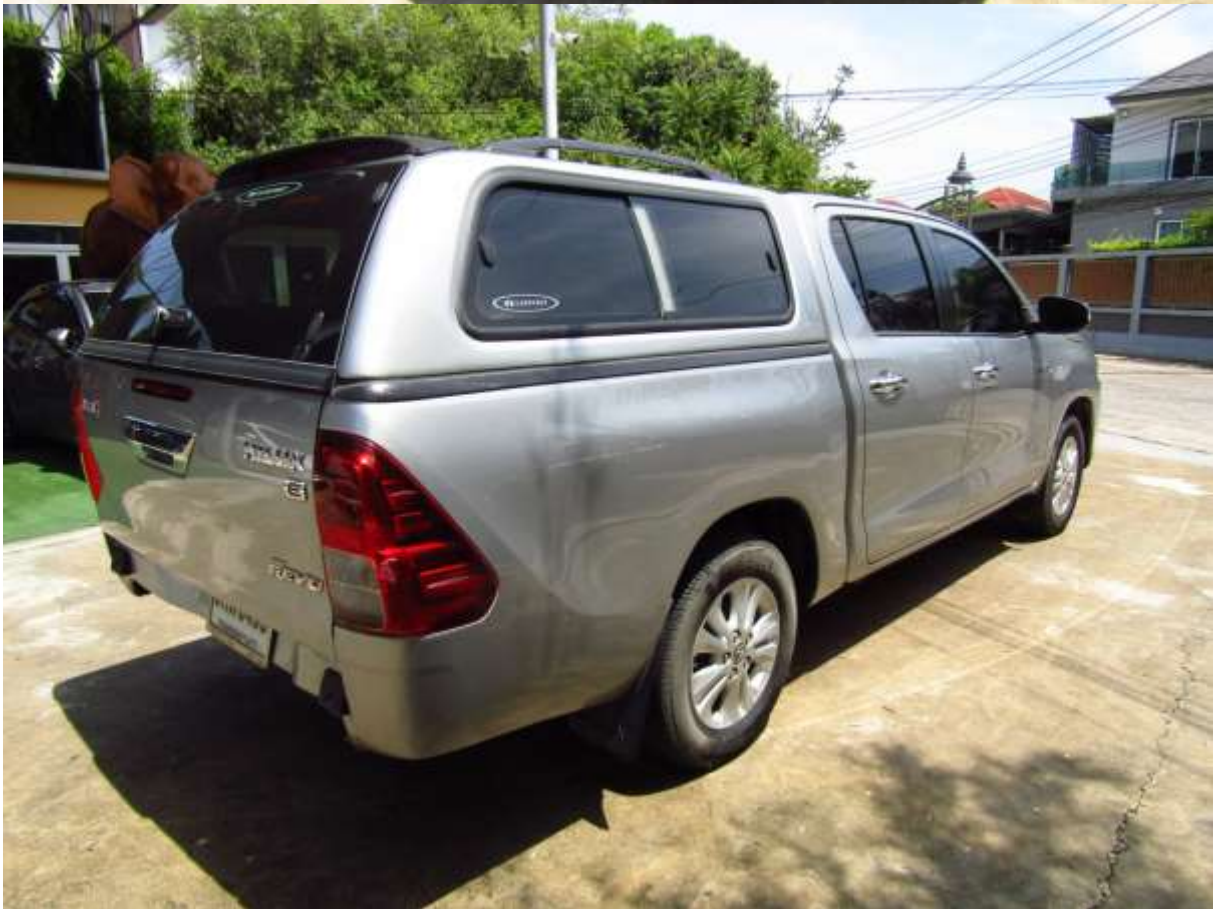
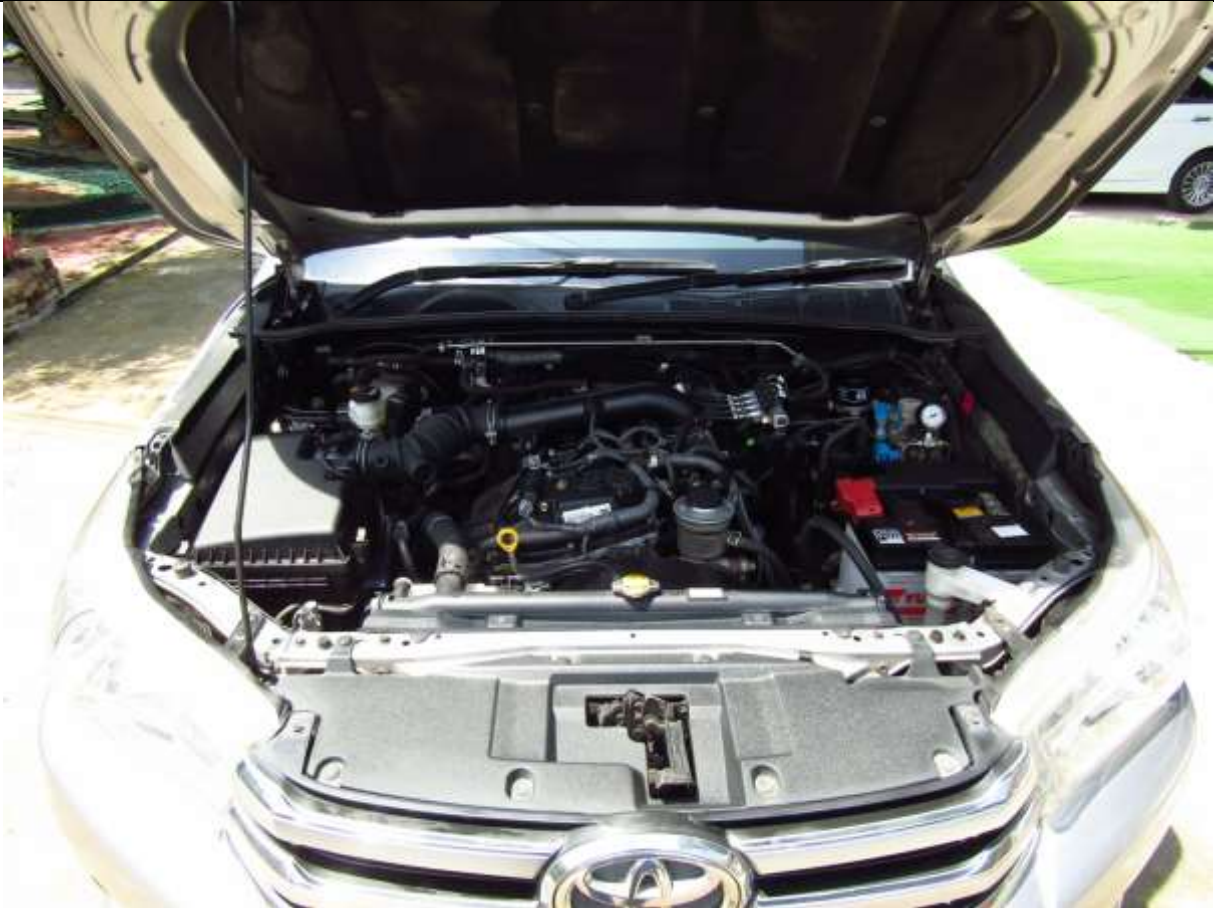
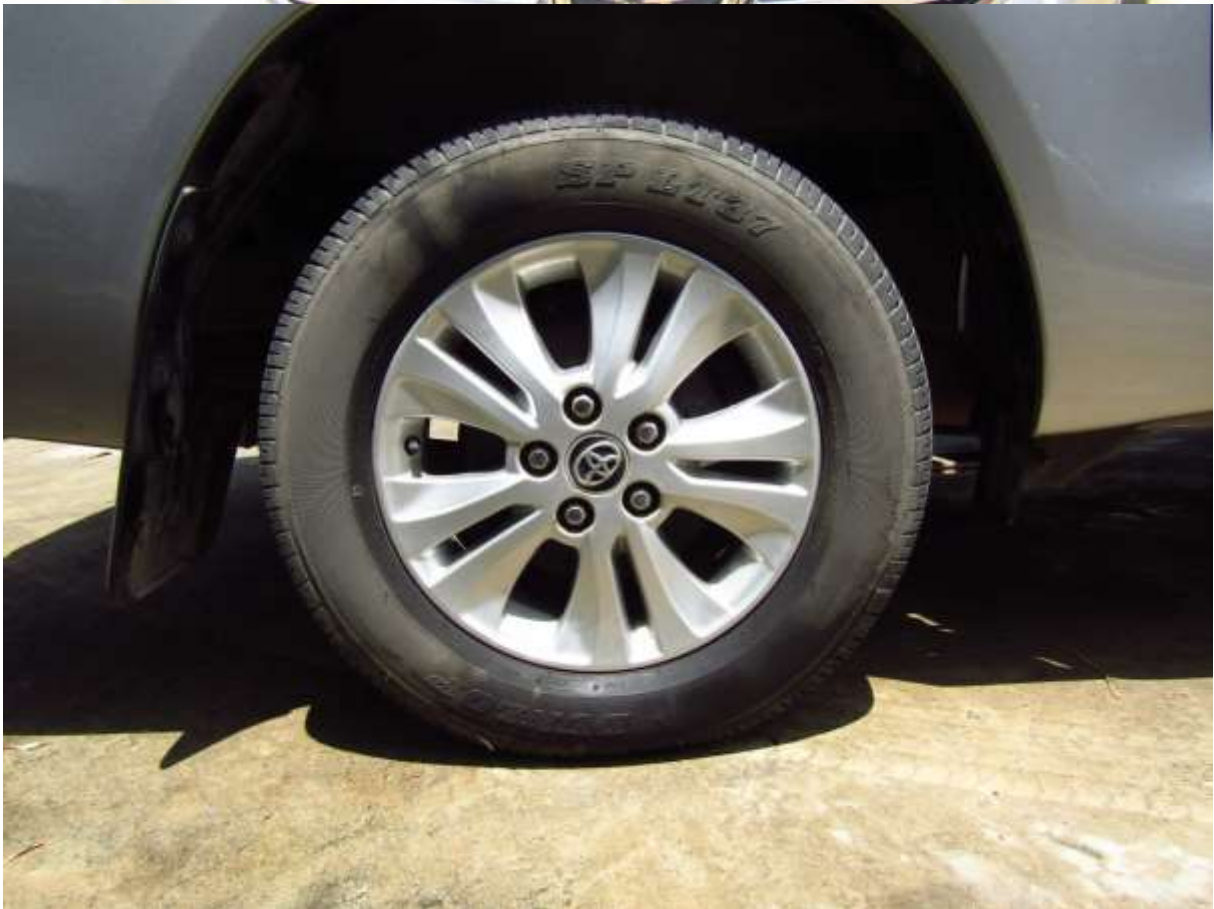
กันชนหน้า Front Bumper	สภาพดี
	คาน รั้งกันชนหน้า (ขวา) Front Side Member (Right) Appearance	สภาพดี
	คาน รั้งกันชนหน้า (ซ้าย) Front Side Member (Left) Appearance	สภาพดี
	ฝากระโปรงหน้ารถ Bonnet	สภาพดี
	กระจกบังลมหน้า Windshield	สภาพดี
	หลังคา Roof	สภาพดี
	สภาพ และการทำงาน หลังคาชั้นรูป หลังคาเปิดประทุน Sunroof/Convertible functional and appearance	N/A
	ประตูหน้าขวา Front Right Door	สภาพดี
	ประตูหลังขวา Rear Right Door	สภาพดี
	ประตูเลื่อนด้านขวา Sliding Right Door	N/A
	บันไดขายน้าด้านขวา Right Rocker Panel	สภาพดี
	ประตูหน้าซ้าย Front Left Door	สภาพดี
	ประตูหลังซ้าย Rear Left Door	สภาพดี
	ประตูเลื่อนด้านซ้าย Sliding Left Door	N/A

บันไดซ้ายน้ำด้านซ้าย Left Rocker Panel	สภาพดี
	ประตูท้าย,ฝากระโปรงท้าย Rear Tail Gate	สภาพดี
	กระจกบังลมหลัง Rear Screen	สภาพดี
	กันชนหลัง Rear Bumper	สภาพดี
	คาน รับกันชนหลัง (ขวา) Rear Side Member (Right) Appearance	สภาพดี
	คาน รับกันชนหลัง (ซ้าย) Rear Side Member (Right) Appearance	สภาพดี
	เสาโครงสร้าง A ขวา Right A-Pillar	สภาพดี
	เสาโครงสร้าง B ขวา Right B-Pillar	สภาพดี
	เสาโครงสร้าง C ขวา Right C-Pillar	สภาพดี
	เสาโครงสร้าง D ขวา Right D-Pillar	N/A
	เสาโครงสร้าง A ซ้าย Left A-Pillar	สภาพดี
	เสาโครงสร้าง B ซ้าย Left B-Pillar	สภาพดี
	เสาโครงสร้าง C ซ้าย Left C-Pillar	สภาพดี
	เสาโครงสร้าง D ซ้าย Left D-Pillar	N/A
	ระบบบังคับเลี้ยว Steering Components	สภาพดีตามอายุการใช้งาน
