1023/0178-4

Toyota Yaris 1.2 E

Jul 5, 2023

# Vehicle Inspection Report

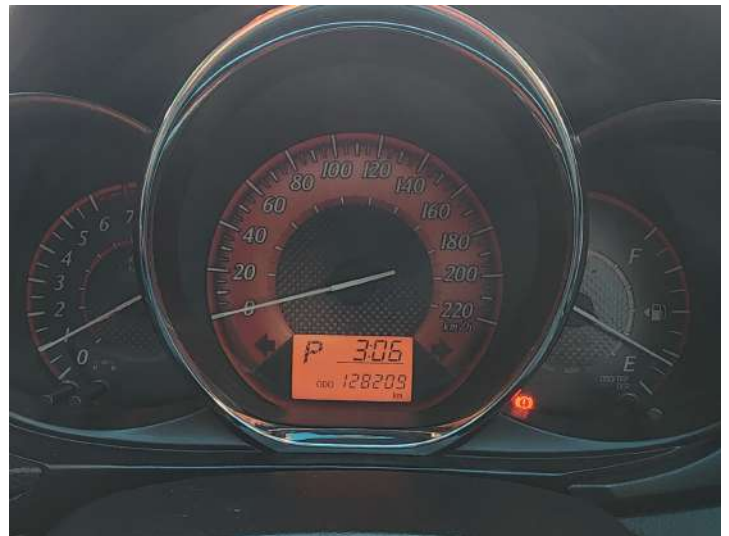
รูปเลขไมล์ (Mileage Picture) : ▾

128209

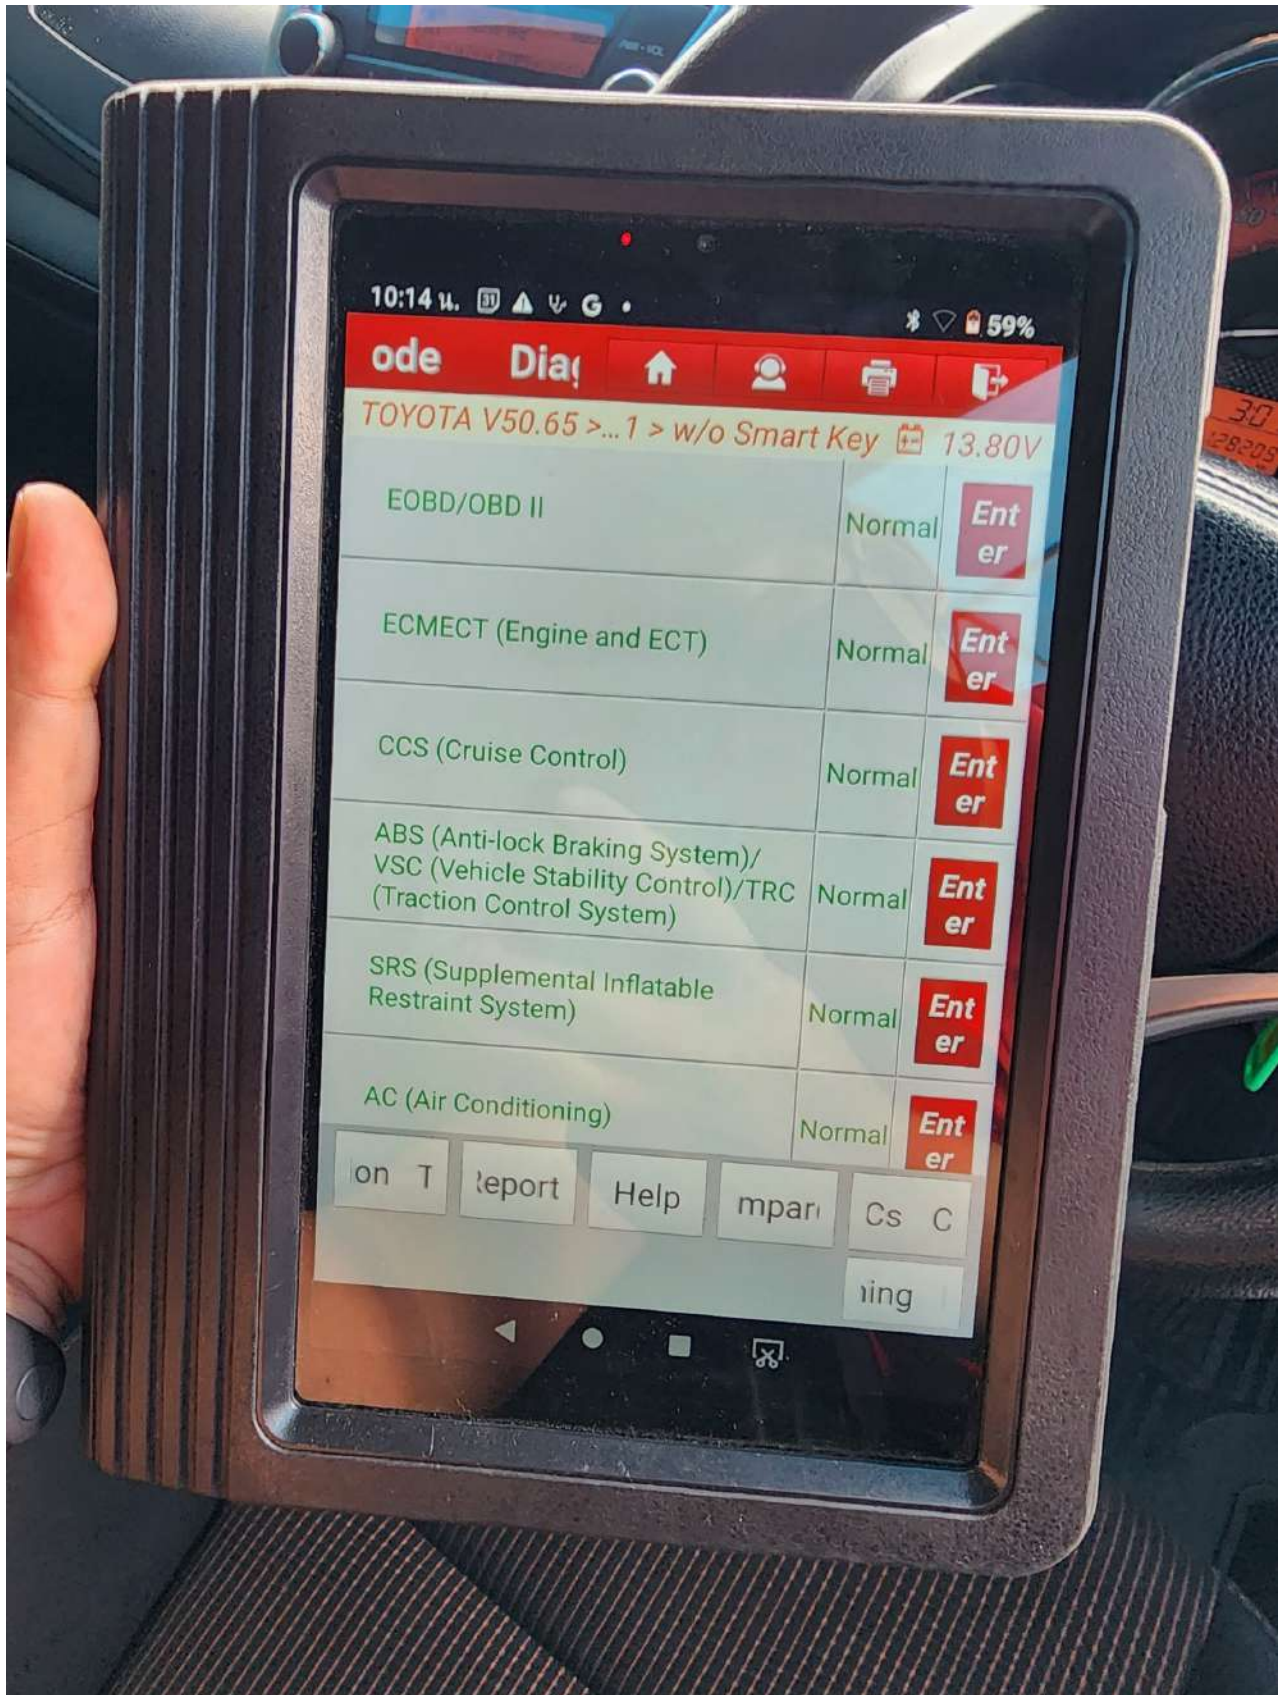
ภาพ OBD

รายการตรวจ 6 รายการ	สถานะ
1.1 ไม่เคยเกิดอุบัติเหตุรุนแรงจนทำให้โครงสร้างรถมีปัญหาความปลอดภัย No Evidence of Major or Hail Damage	ดี (Good)
1.2 ไม่มีการตัดต่อ ตัดแปลง คัชชี และ โครงสร้างรถ No chassis and cab structure modified	ดี (Good)
1.3 ไม่เคยประสบภัยจมน้ำ No Evidence of Flood	ดี (Good)
1.4 ไม่เคยประสบภัยอัคคีภัย No Evidence of Fire	ดี (Good)
1.5 ระบบการทำงานภายในรถยนต์ OBD II On-Board Diagnostics (OBD)	ดี (Good)
1.6 สภาพรถโดยรวม Overall Appearance	ดี (Good)
