**1023/0139-2**

Honda City 1.5 SV+ i-VTEC

17 พ.ค. 2023

## Vehicle Inspection Report สรุปผลการตรวจสอบสภาพรถ (Inspection Summary)

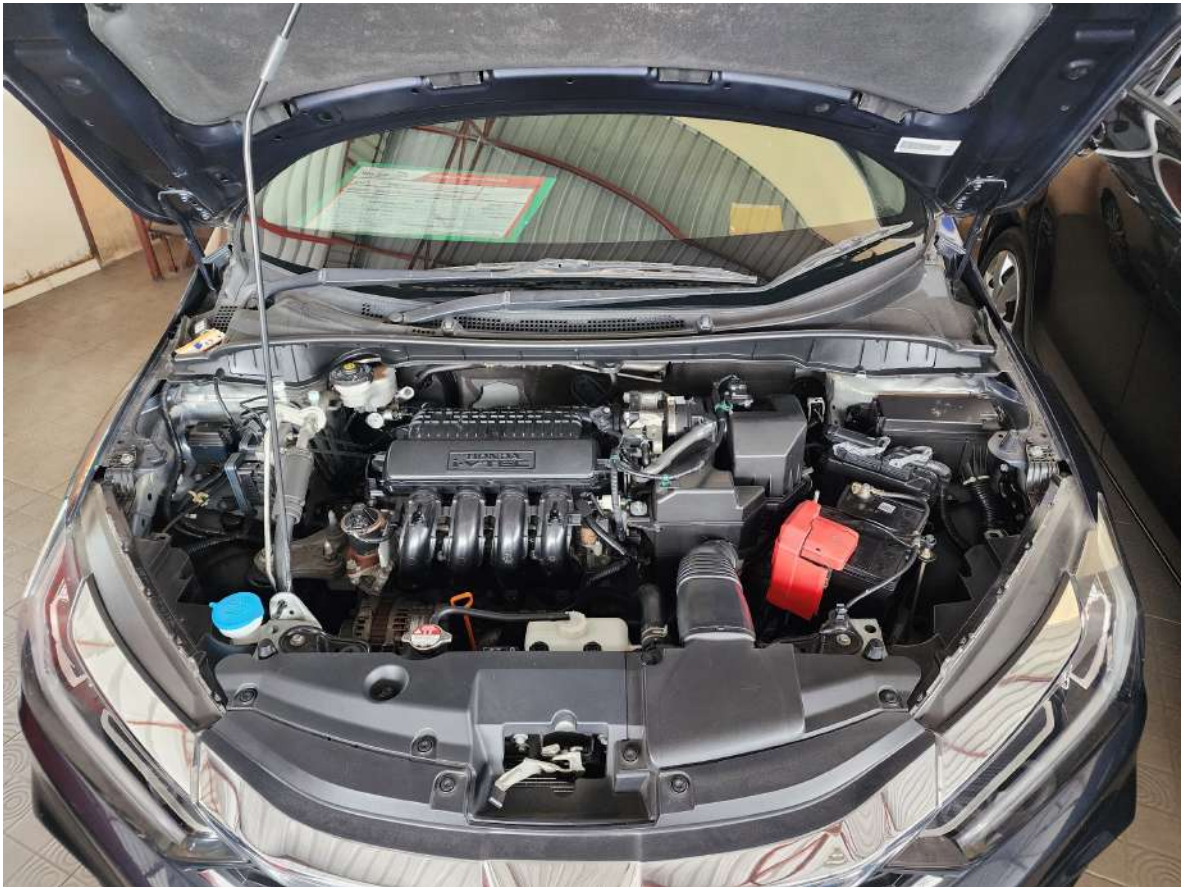
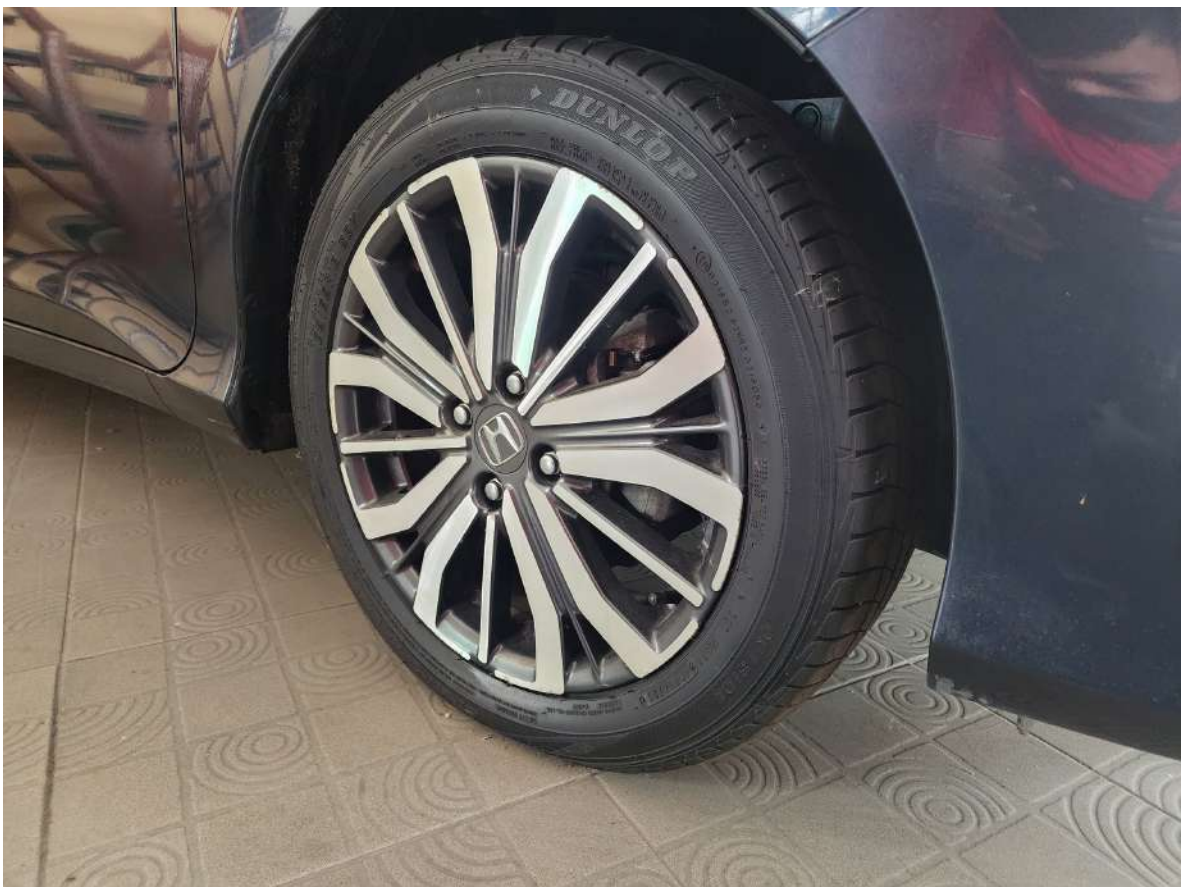
ภาพห้องเครื่อง ขอบยาง ด้อย

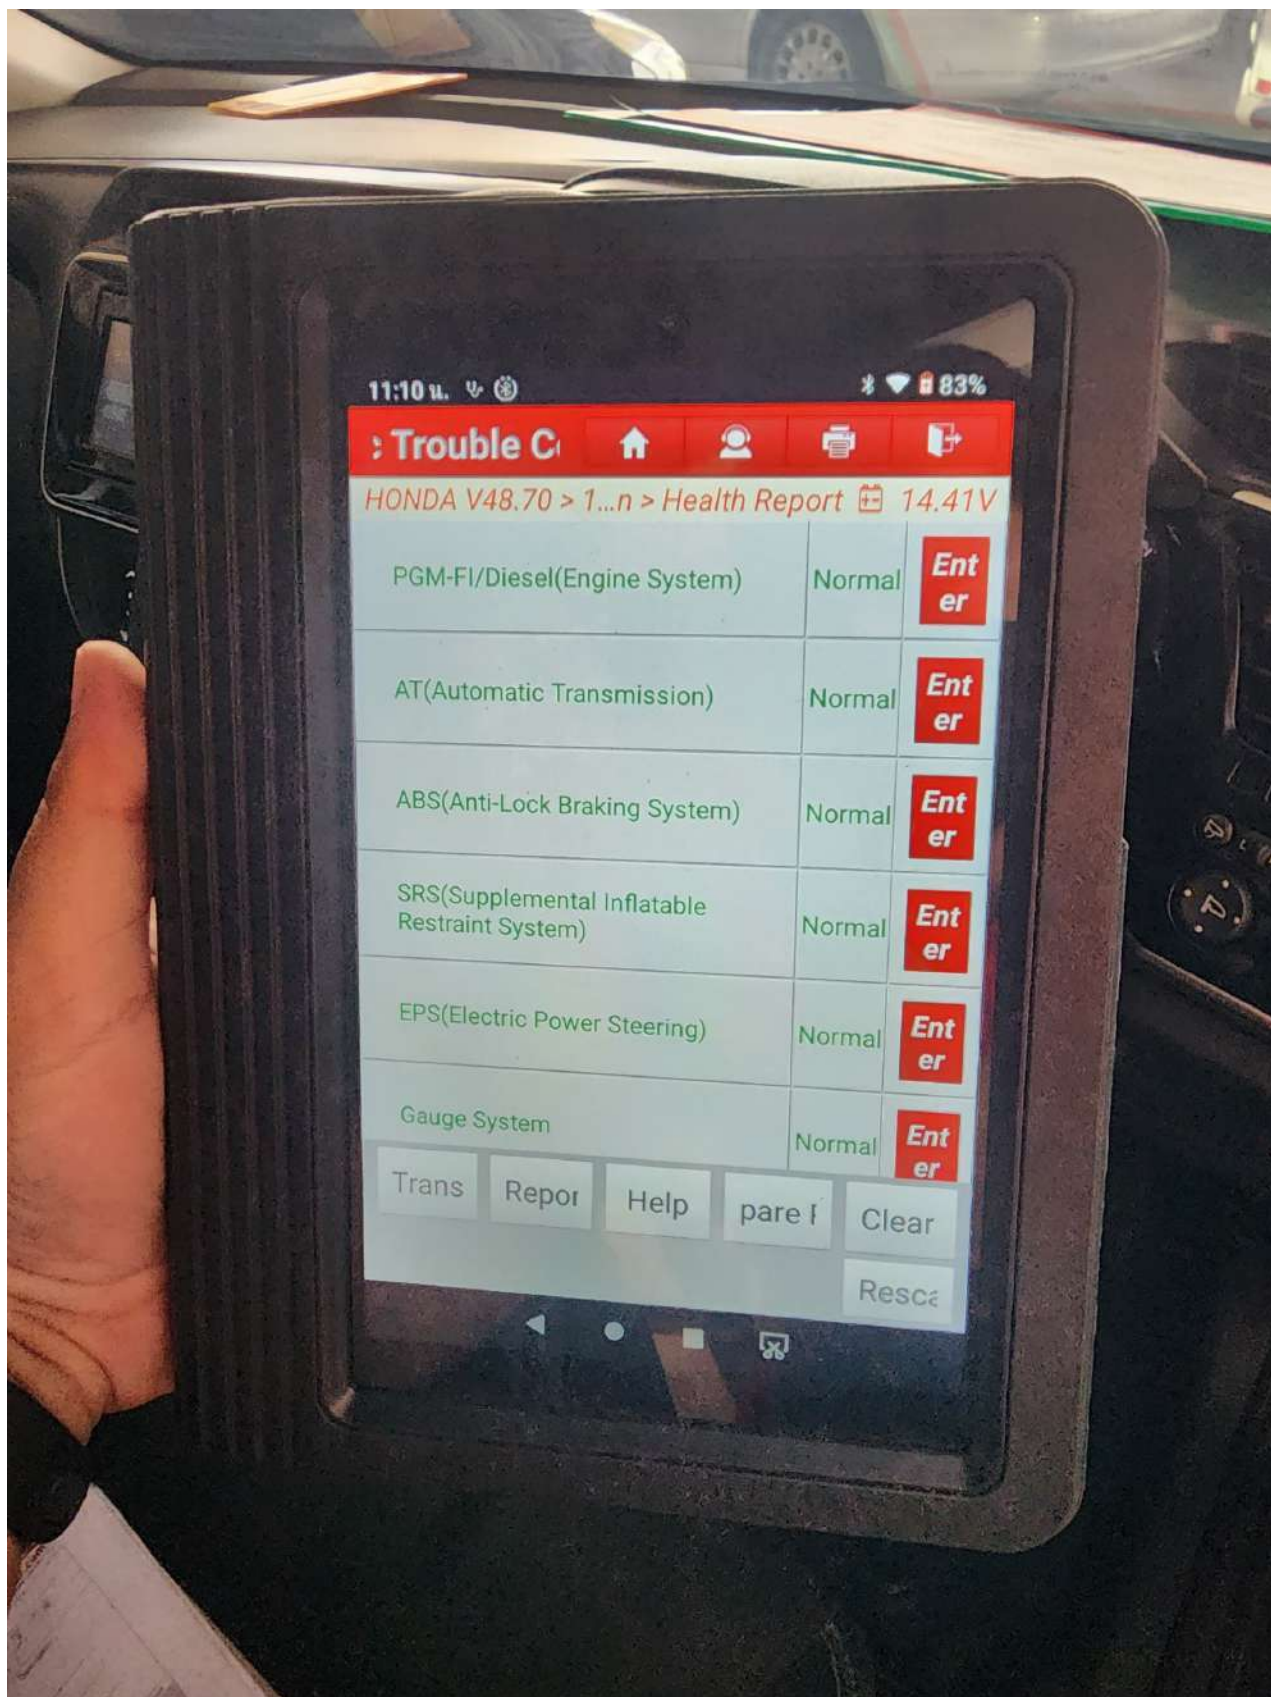
ภาพ OBD

1.5 การวินิจฉัยผ่านทาง OBD On-Board Diagnostics (OBD)

ดี (Good)
