I022/0168-40

NISSAN Terra 2.3 VL 4WD

Nov 21, 2022

Vehicle Inspection Report สรุปผลการตรวจสอบสภาพรถ (Inspection Summary)

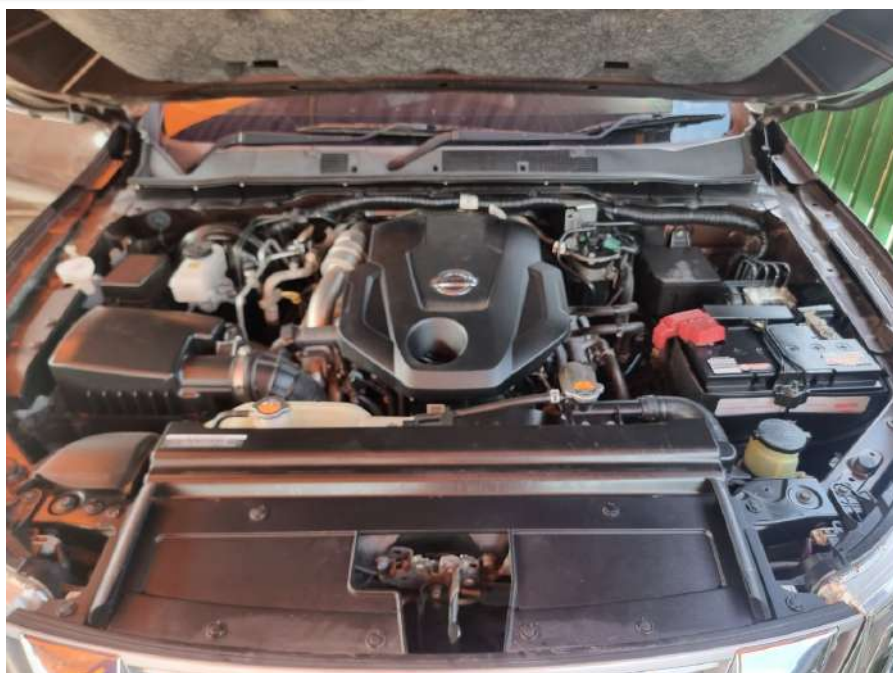
ภาพห้องเครื่อง

4.1 เครื่องยนต์ไม่พบการรั่วซึม No any leak on engine

4.10 การรั่วไหลของน้ำมัน Fluid Leaks

Voltage	12.4	V
Rating	600	CCA
Current	658	CCA
Internal resistance	4.11	mΩ
State of Charge	60	%
State of Health	100	%
Status	GREAT

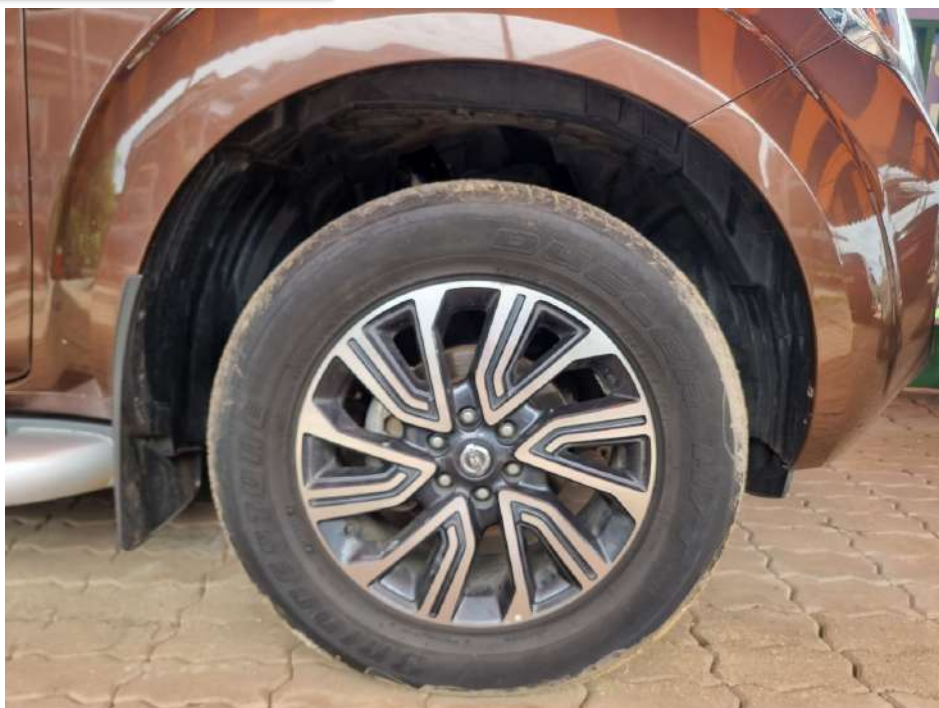
ขอบยาง ล้อ

5.1 สภาพยางรถยนต์, สัปดาห์/ปี ผลิต Tires Appearance, Year

พอใช้ (Fair)

34/18

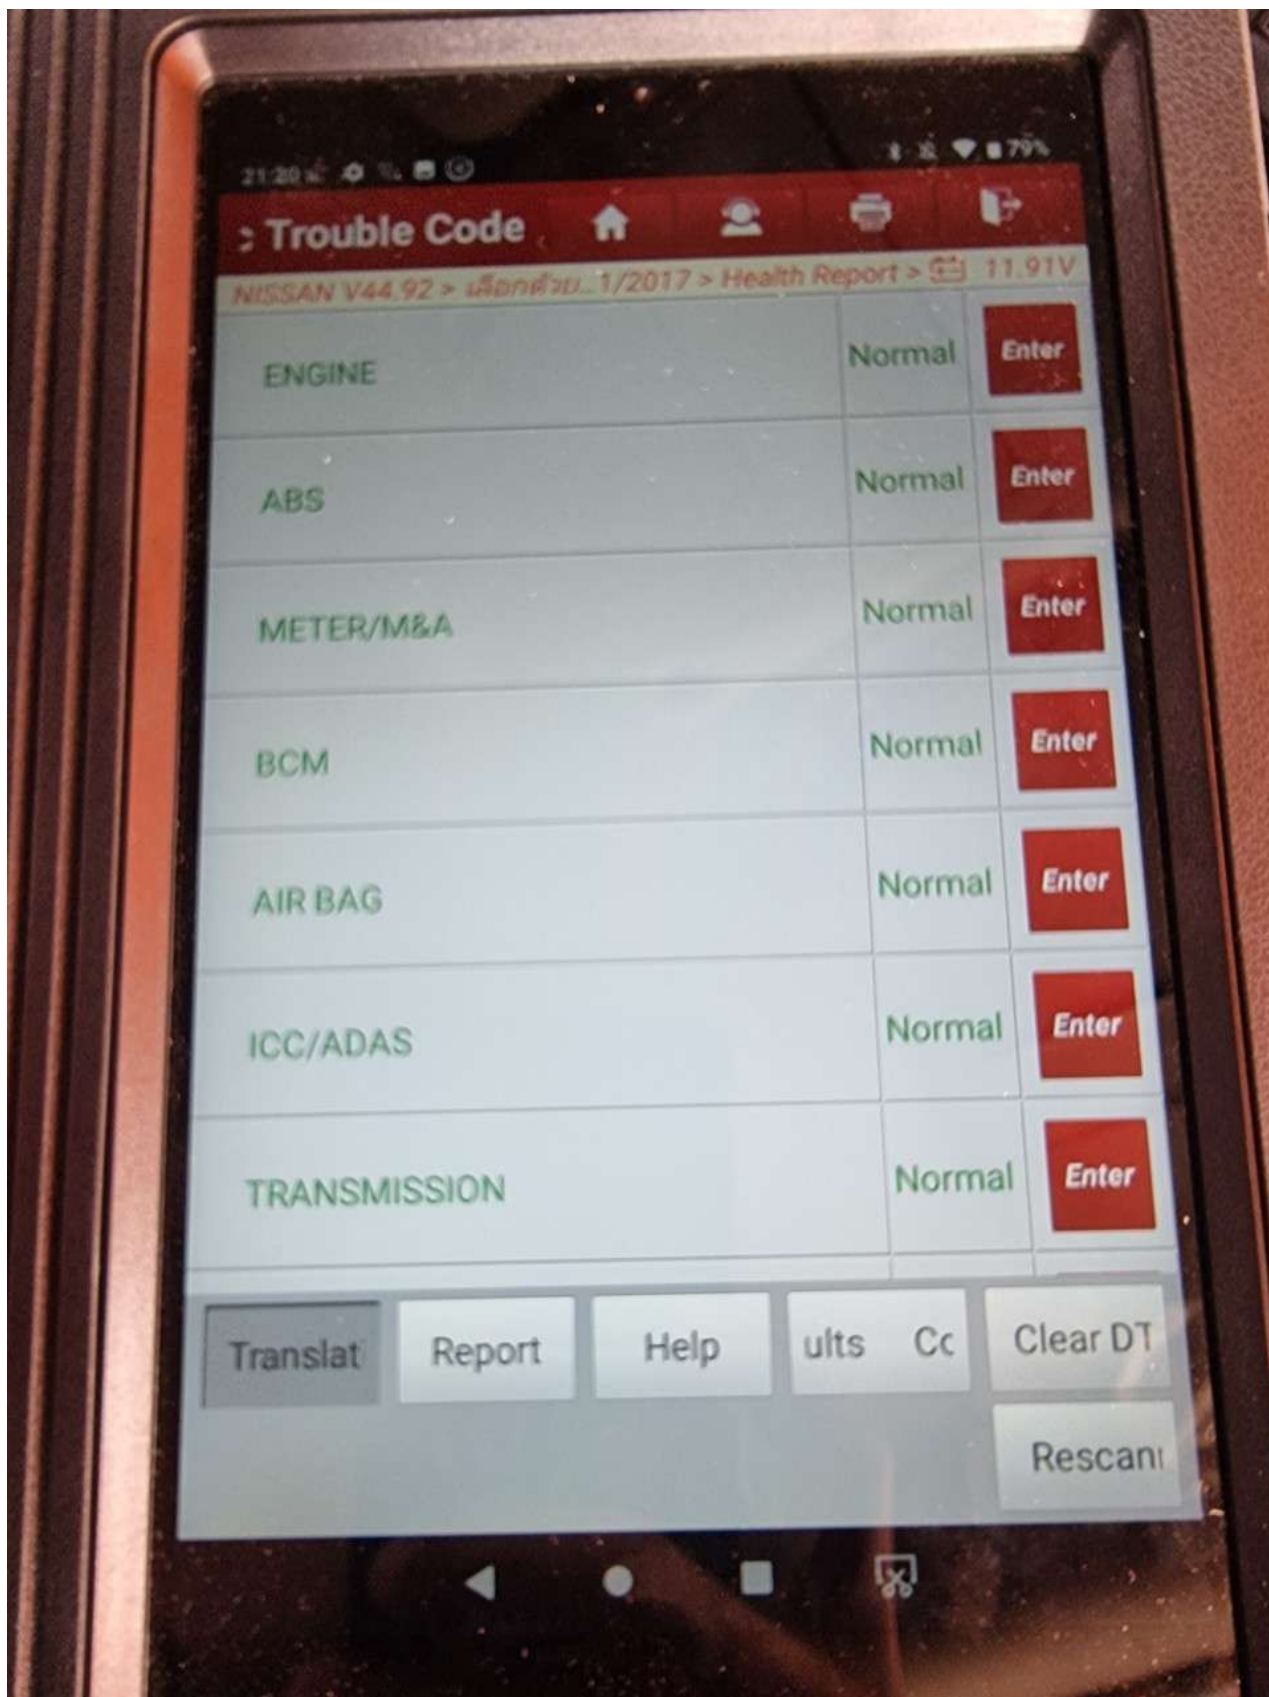
ภาพ OBD

2.17 การวินิจฉัยผ่านทาง OBD2 On-Board Diagnostics (OBD)

ดี (Good)
