I022/0168-35

Toyota Yaris Ativ 1.2 Sport Sedan

Nov 14, 2022

Vehicle Inspection Report

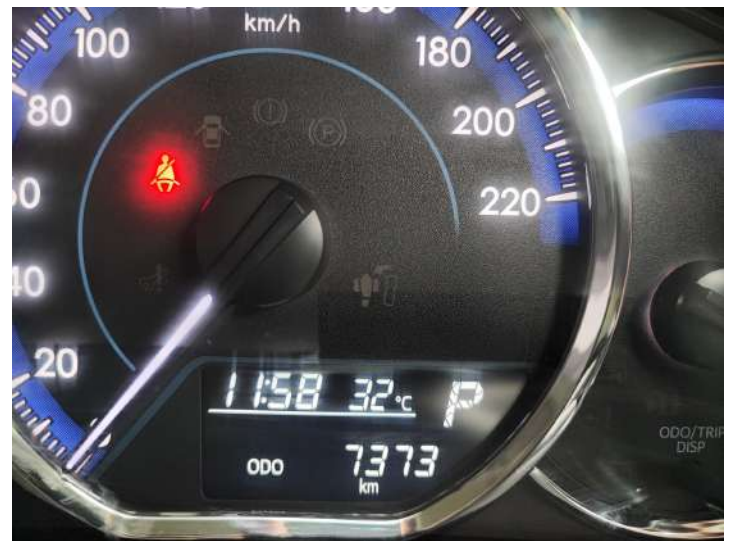
รูปเลขไมล์ (Mileage Picture) :

7373

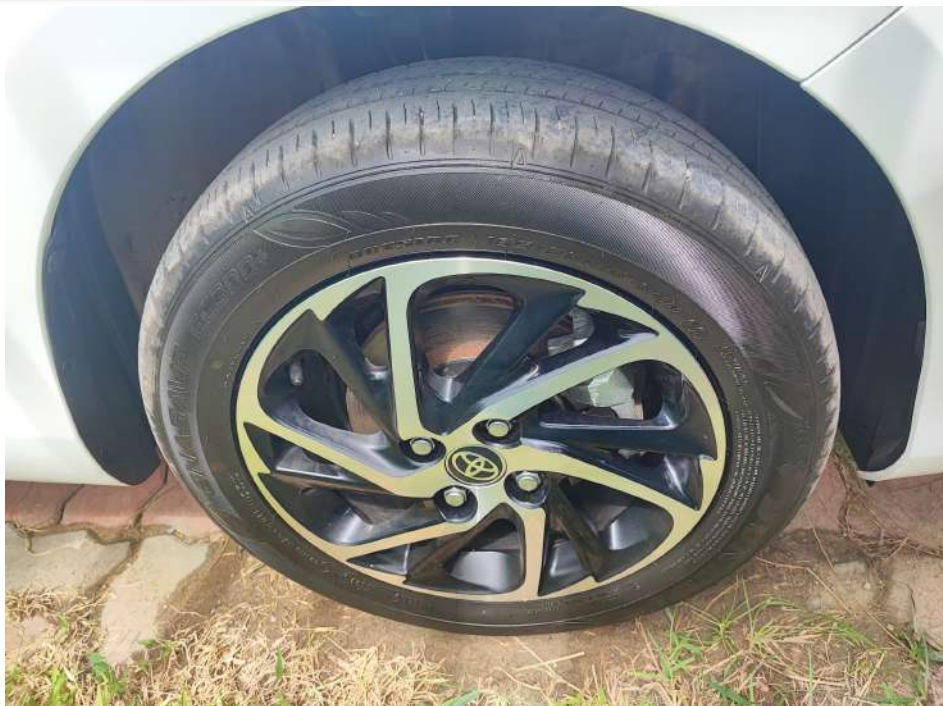
ขอบยาง ล้อ

05/22
