# Vehicle Inspection Report

## สรุปผลการตรวจสอบ (Inspection Summary)

ยี่ห้อ/รุ่น (Brand/Model): TOYOTA ALPHARD 2.4 AT	วันที่ตรวจสอบรถยนต์ (Date of Inspection): 19-08-62
หมายเลขตัวถัง (VIN): ANH20-8010280	เลขคำขอบริการ (Job No.): I019/0047-001
หมายเลขเครื่องยนต์ (Engine No.): 2AZ-F185948	Vehicle Picture:

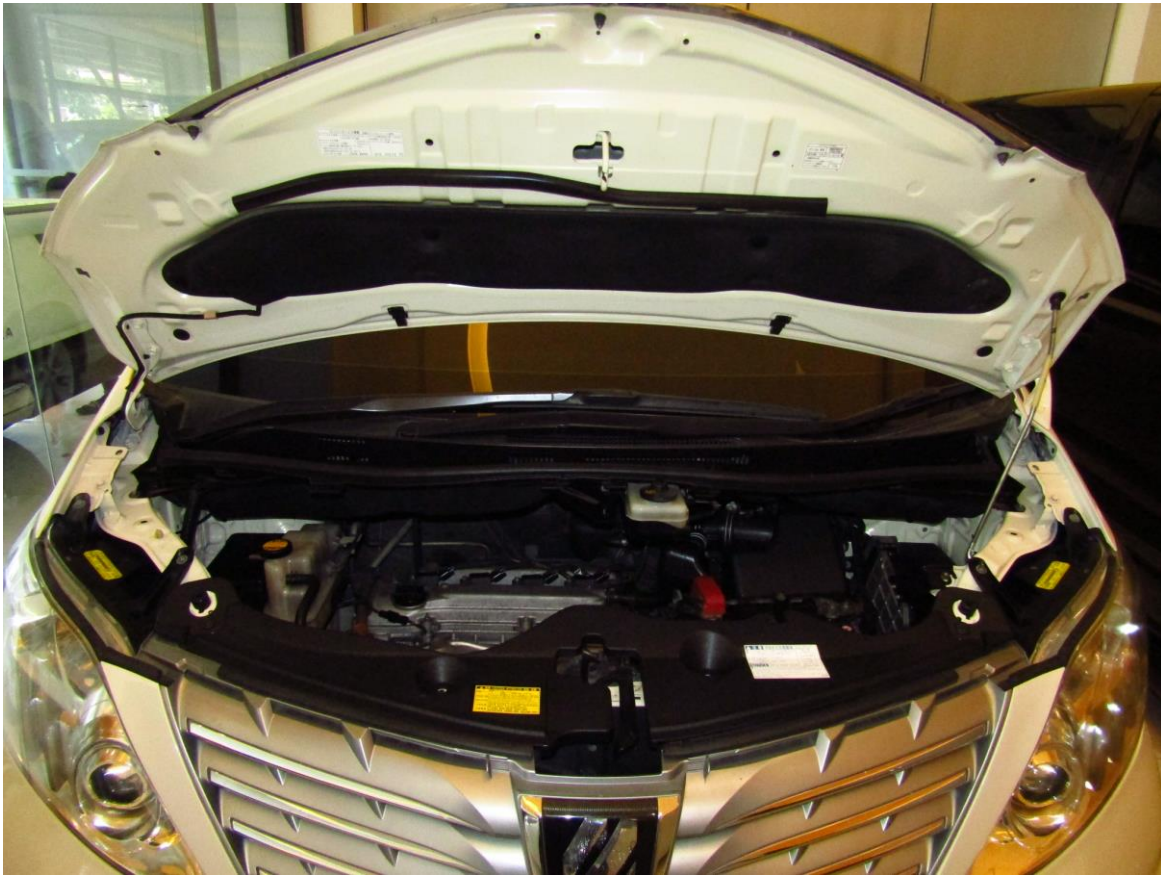
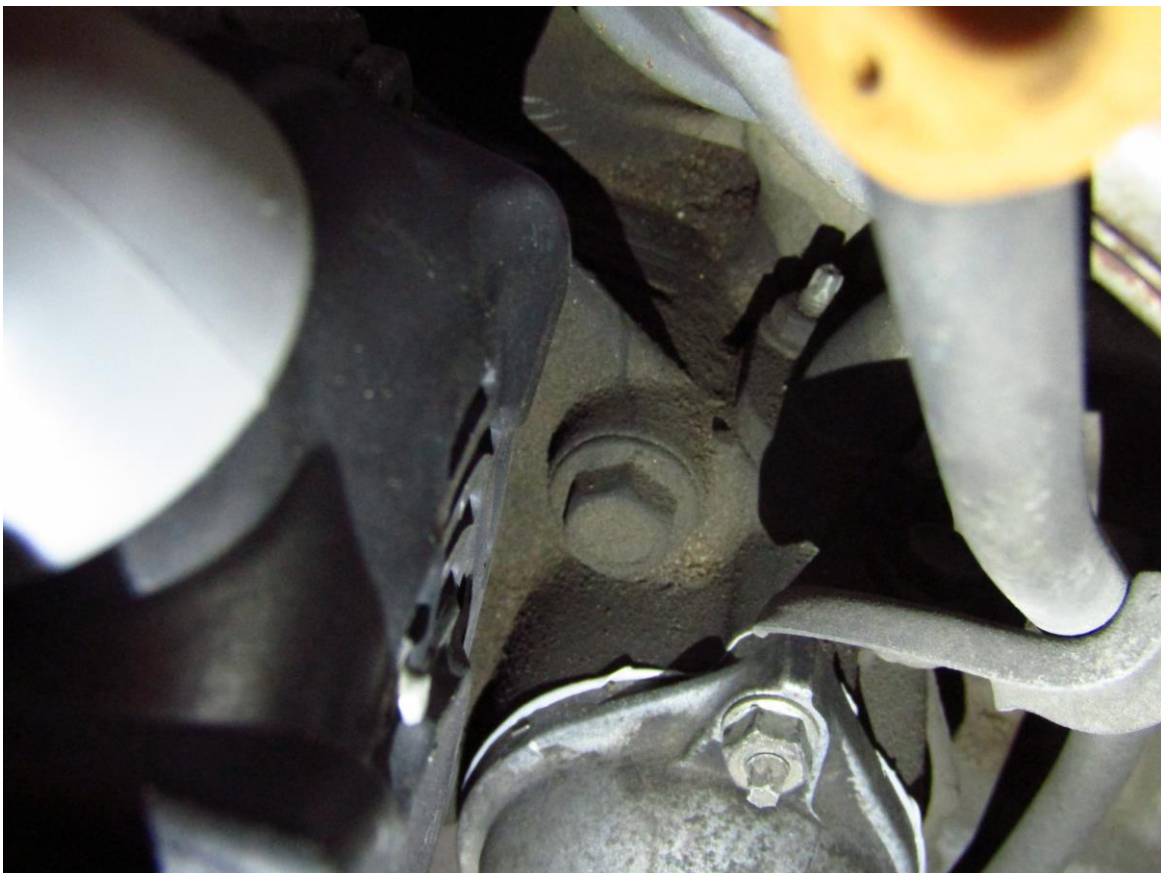
เครื่องยนต์ไม่พบการรั่วซึม No any leak on engine	มีคราบน้ำมันที่เครื่องยนต์

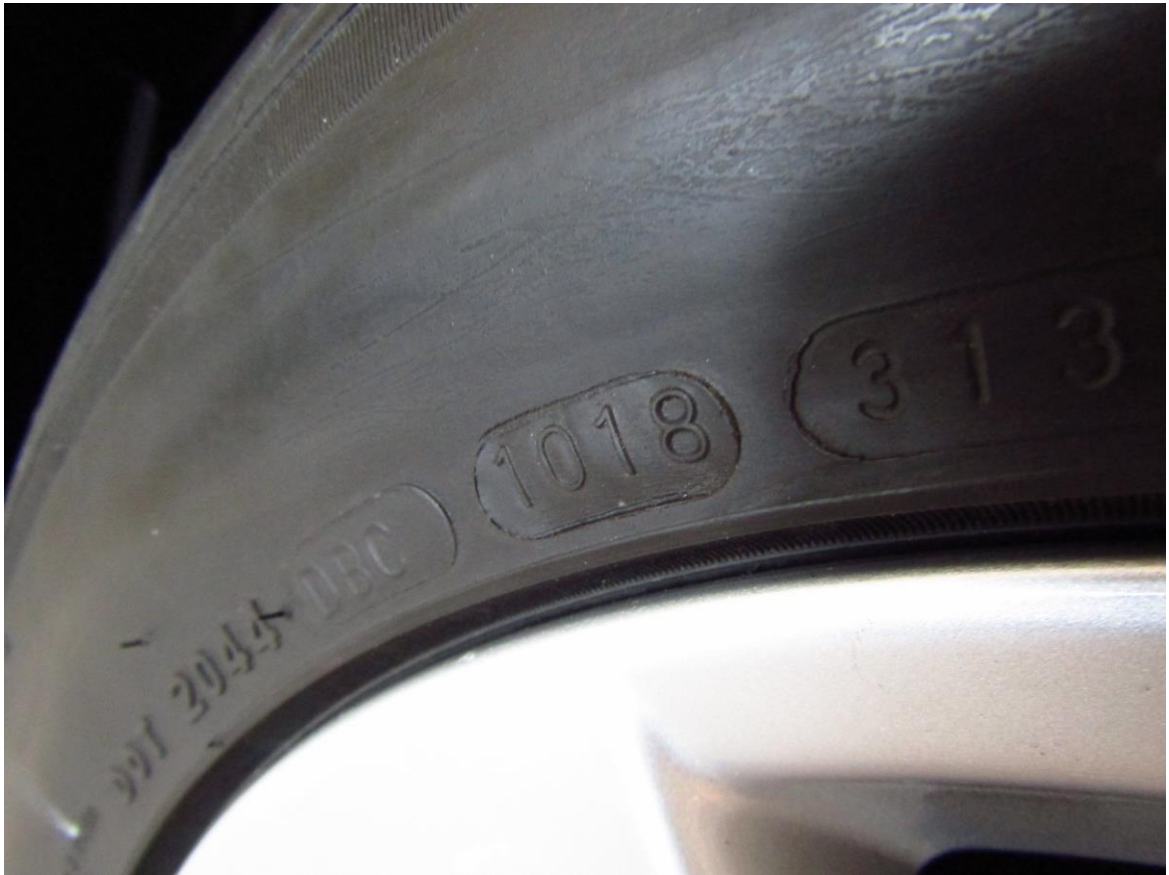
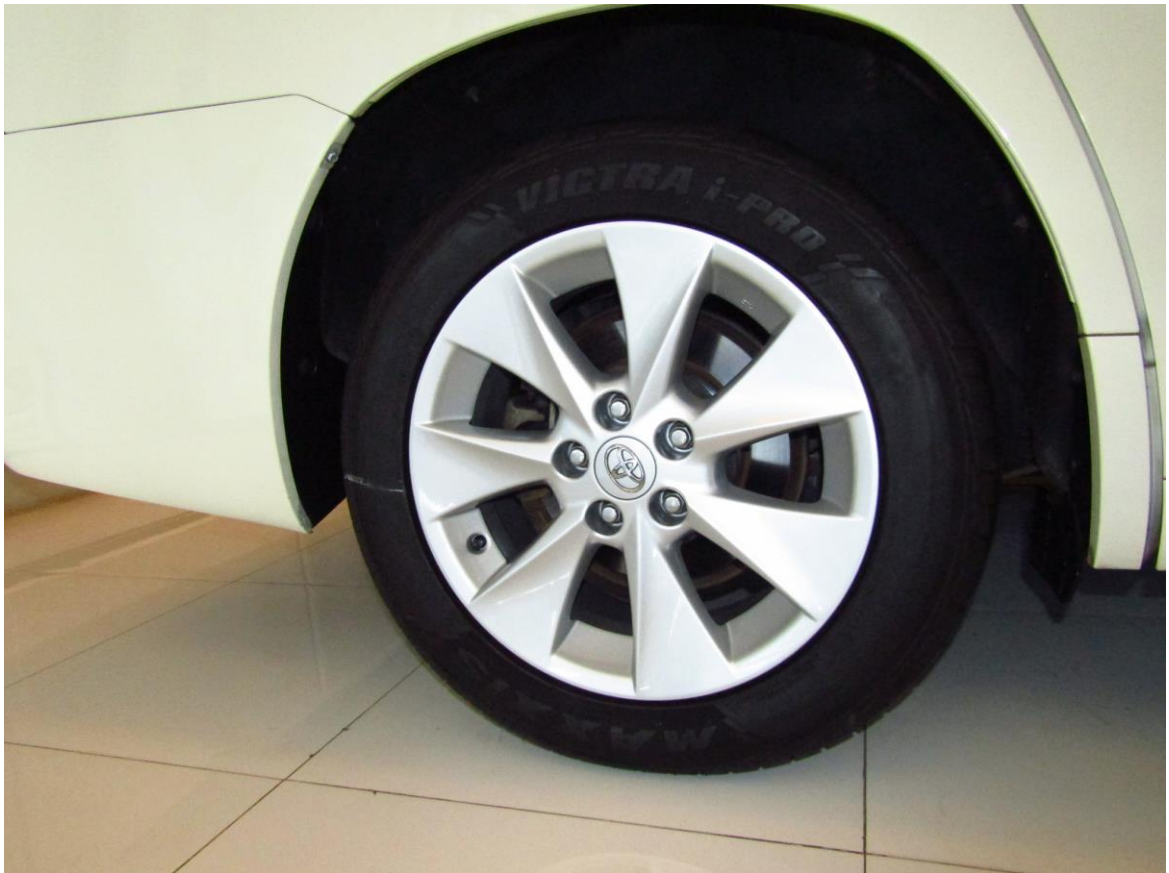
จานดิสเบรค Brake Discs (Front/Rear)	ควรเจียจานเบรคครั้งต่อไปที่เปลี่ยนผ้าเบรค
