1024/0139-16

Mitsubishi Triton 2.5 MEGA CAB GLX

Apr 3, 2024

Vehicle Inspection Report สรุปผลการตรวจสภาพรถ (Inspection Summary)

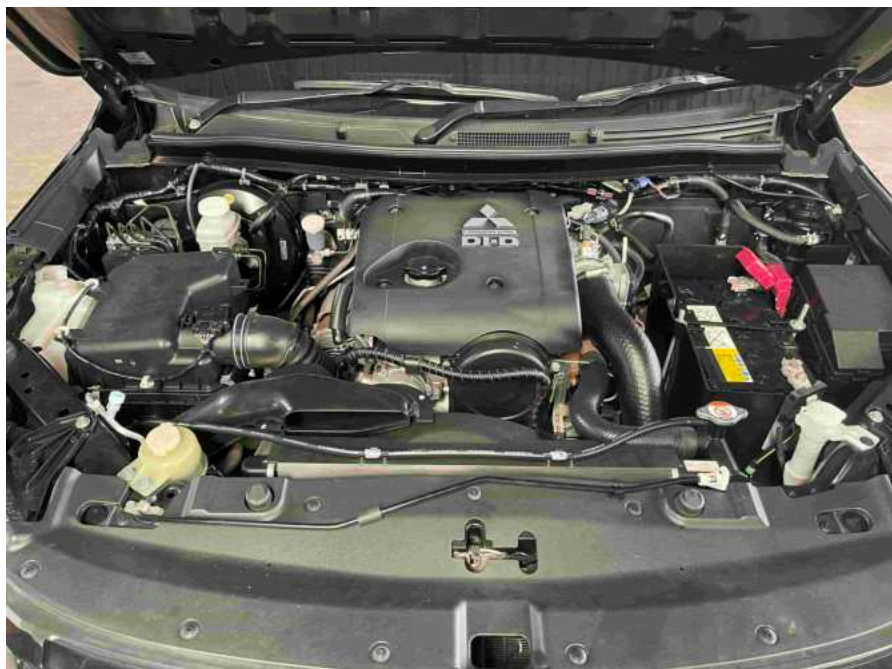
ภาพห้องเครื่อง

การทดสอบ แบตเตอรี่ Battery Test

Voltage	12.41	V
Rating	620	CCA
Current	473	CCA
Internal resistance	5.91	mΩ
State of Charge	76	%
State of Health	58	%
Status	CAUTION

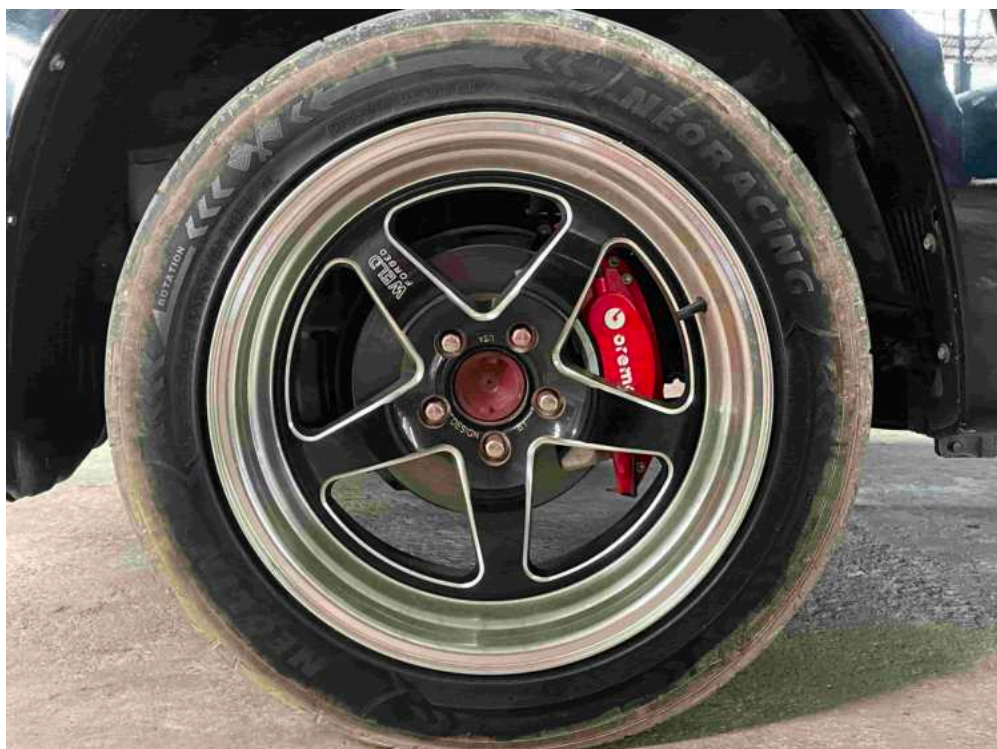
ขอบยาง ล้อ

14/20
