1022/0150-24

TOYOTA C-HR 1.8 HV Hi SUV

Oct 25, 2022

# Vehicle Inspection Report สรุปผลการตรวจสภาพรถ (Inspection Summary)

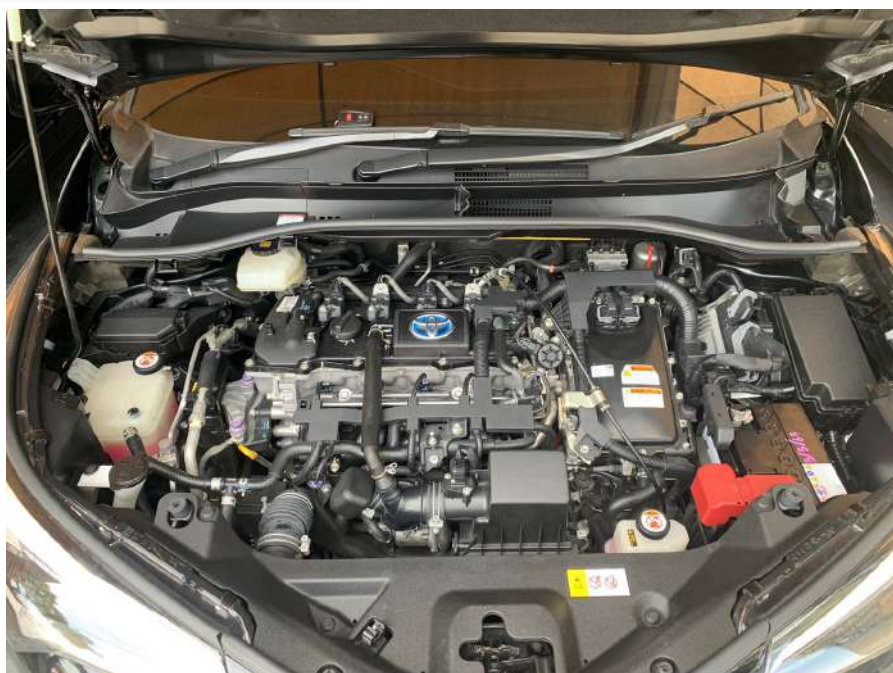
### ภาพห้องเครื่อง

Voltage	12.42	V
Rating	300	CCA
Current	496	CCA
Internal resistance	5.63	mΩ
State of Charge	77	%
State of Health	100	%
Status	GREAT

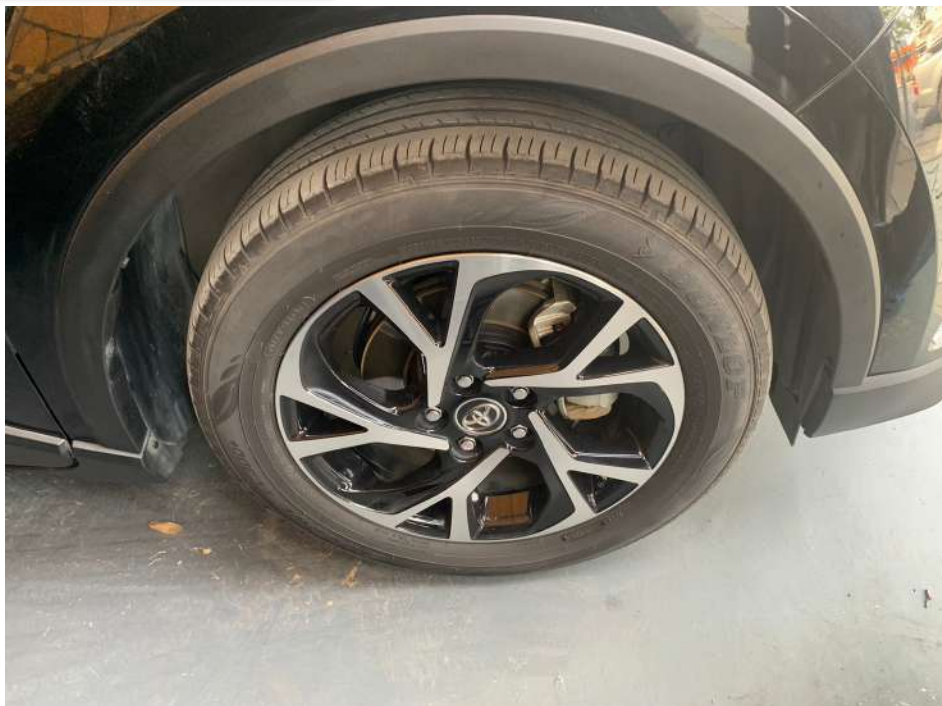
#### ขอบยาง ล้อ

04/20
