# Vehicle Inspection Report

ยี่ห้อ/รุ่น (Make/Model): BENZ E200 CGi BE	วันที่ตรวจสอบรถยนต์ (Date of Inspection): 2.3.61
เลขตัวถัง (VIN): WDD212048 6L 026229	เลขคำขอบริการ (Job No.): I018/0018-138
เลขเครื่องยนต์ (Engine No.): 271860 30 462899	Vehicle Picture:
ปีผลิต (Build Date): 2012	 
สี (Color): เทา	
เลขไมล์ (Mileage): 89212	
เลขทะเบียน (No. Plate): 1กฏ 7428	
ทะเบียนหมดอายุ (Registration Expiry): 6 ธ.ค 61	
ชื่อลูกค้า Customer Name: วิสารอโต้คาร์ (กัลปพฤกษ์)	
ที่อยู่ (Address):	
โทรศัพท์ (Tel):	
สถานที่ตรวจสอบรถ (Inspection Place): วิสารอโต้คาร์ (กัลปพฤกษ์)

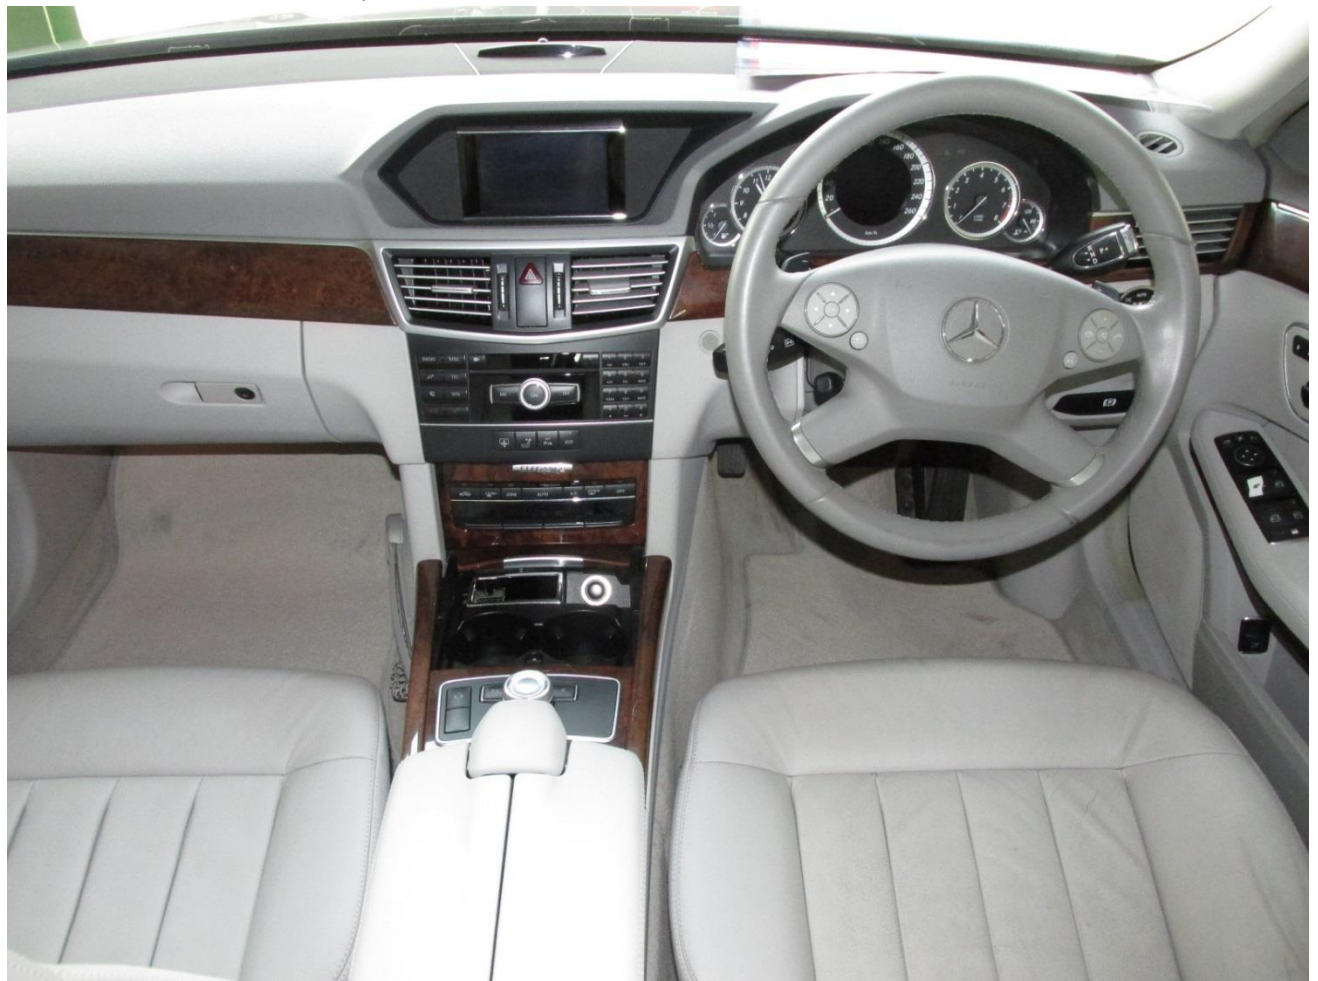
### ภาพภายในด้านหน้า หลัง และ จุดบกพร่อง - Interior Visual Details (Front, Rear and/or Defect):

แผงคอนโซล Other Trims	ปุ่มปรับกระจกไฟฟ้าและปุ่มปรับเบาะไฟฟ้าสไลด์,แผงช่องแอร์หลังสไลด์

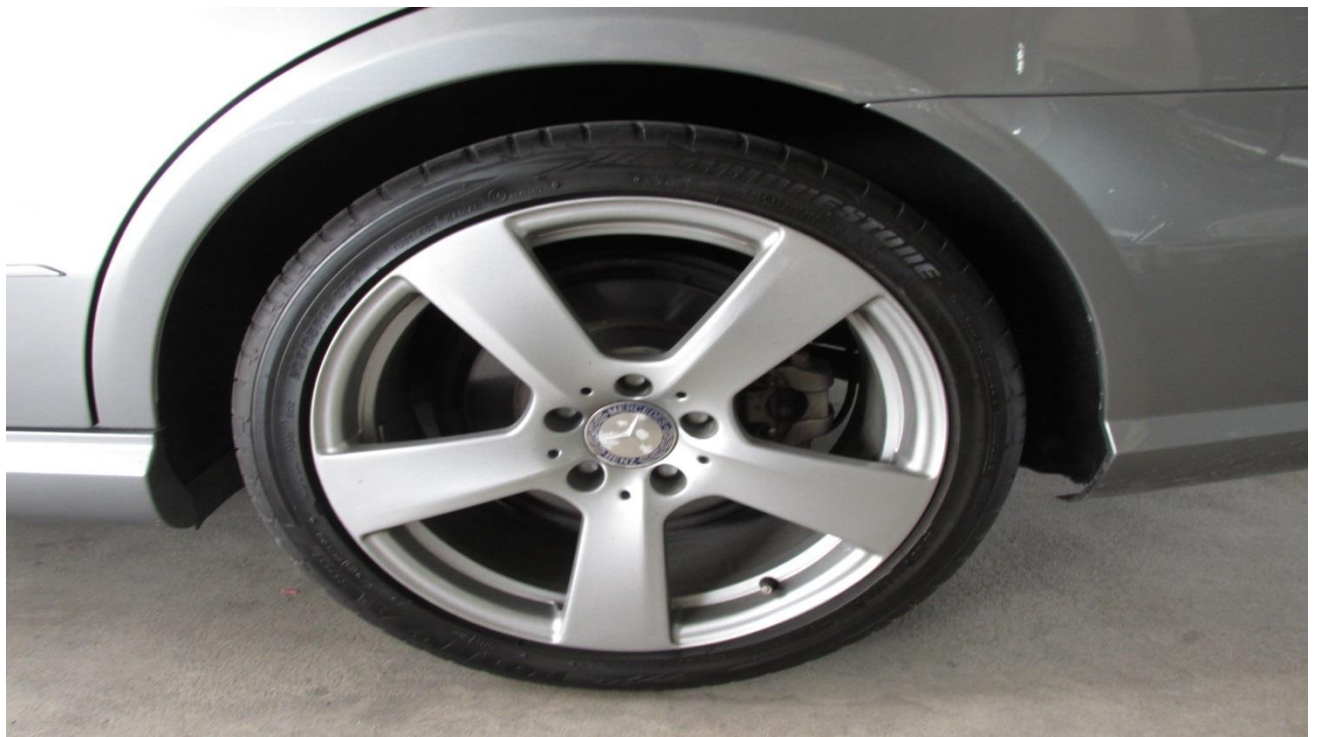
### ภาพโดยรวมของยาง ล้อ และ เบรค - Tyres, Wheels & Brakes Visual Details:

สภาพยางรถยนต์, เดือน/ปี ผลิต Tyres Appearance, Year	ปียางผลิต 3116 ยางสภาพดี

จานเบรค Brake Discs (Front/Rear)	ควรเจียจานเบรคครั้งต่อไปที่เปลี่ยนผ้าเบรค
