1022/0231-1

BMW 520i 2.0 F10

Jan 23, 2023

# Vehicle Inspection Report สรุปผลการตรวจสภาพรถ (Inspection Summary)

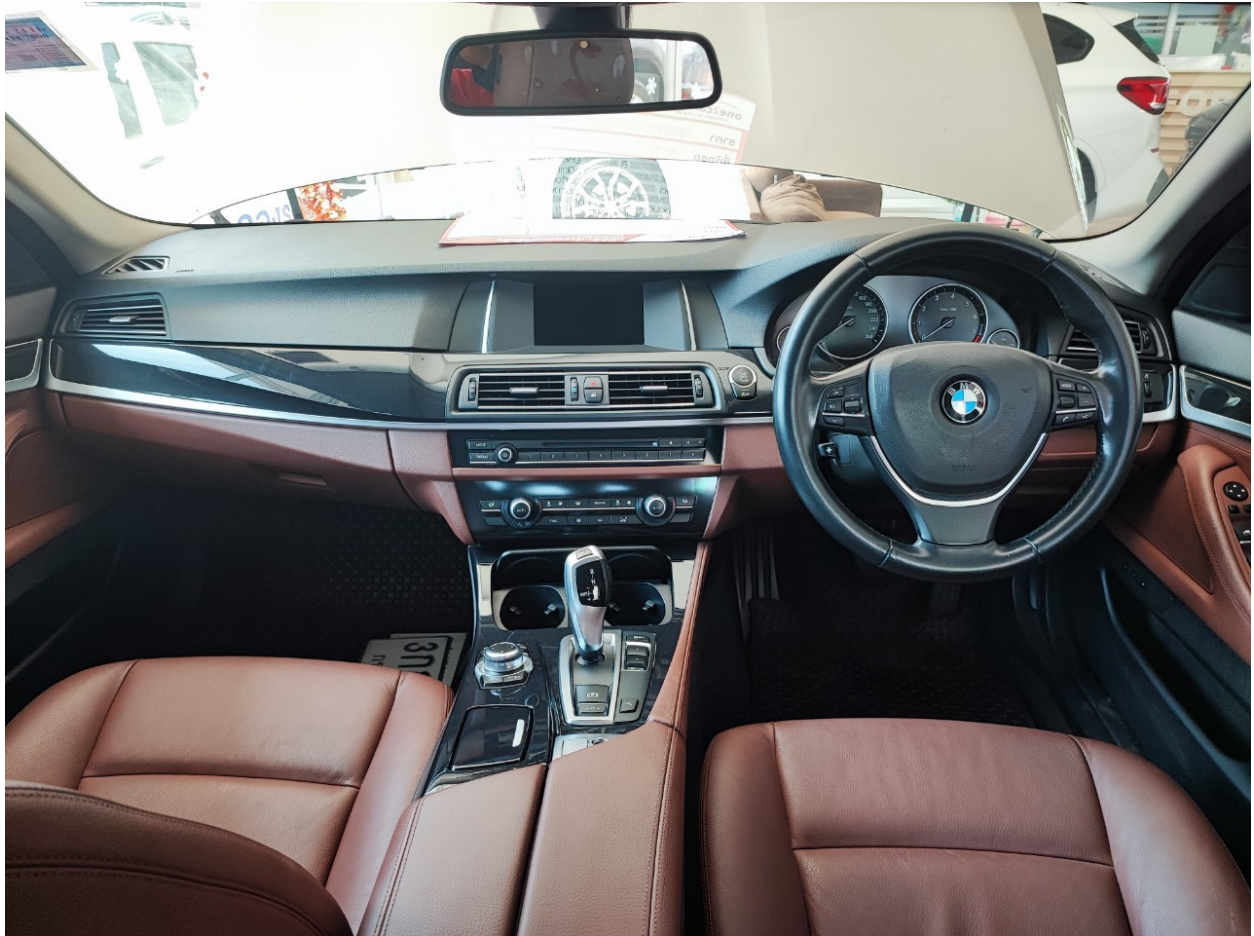
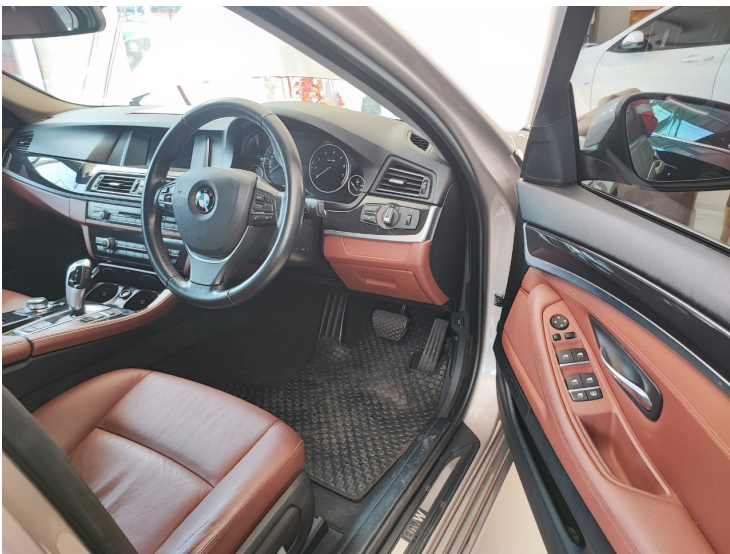
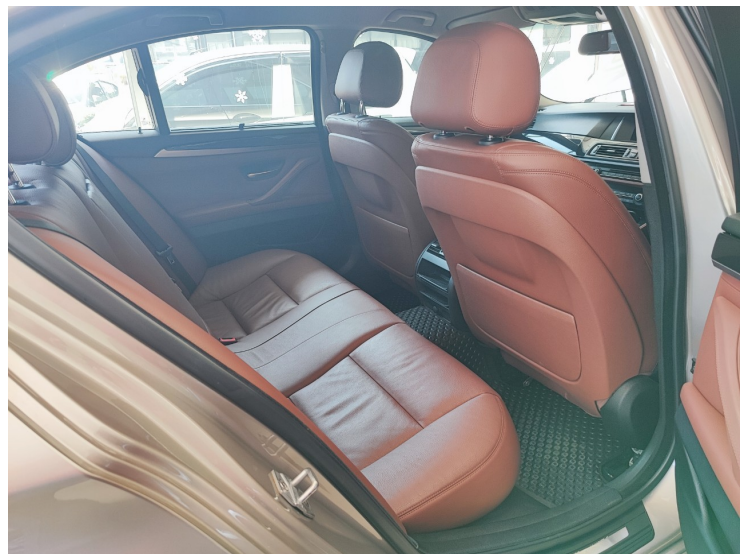
## ภาพภายใน

รายการตรวจ 4 รายการ	สถานะ
2.1 สภาพ ที่นั่ง Seat Appearance	ดี (Good)
2.2 การทำงาน การปรับ และการล็อกเบาะ Seat Adjust functional	ดี (Good)
2.3 สภาพ รางไต่เบาะ Seat slide adjust rail	ดี (Good)
2.4 เข็มขัดนิรภัย Seat Belts	ดี (Good)
