เลขคำขอบริการ (Job No.) :: I022/0076-9

May 26, 2022

MAZDA 2 1.5 Sports Groove Hatchback AT

## Vehicle Inspection Report สรุปผลการตรวจสอบสภาพรถ (Inspection Summary)

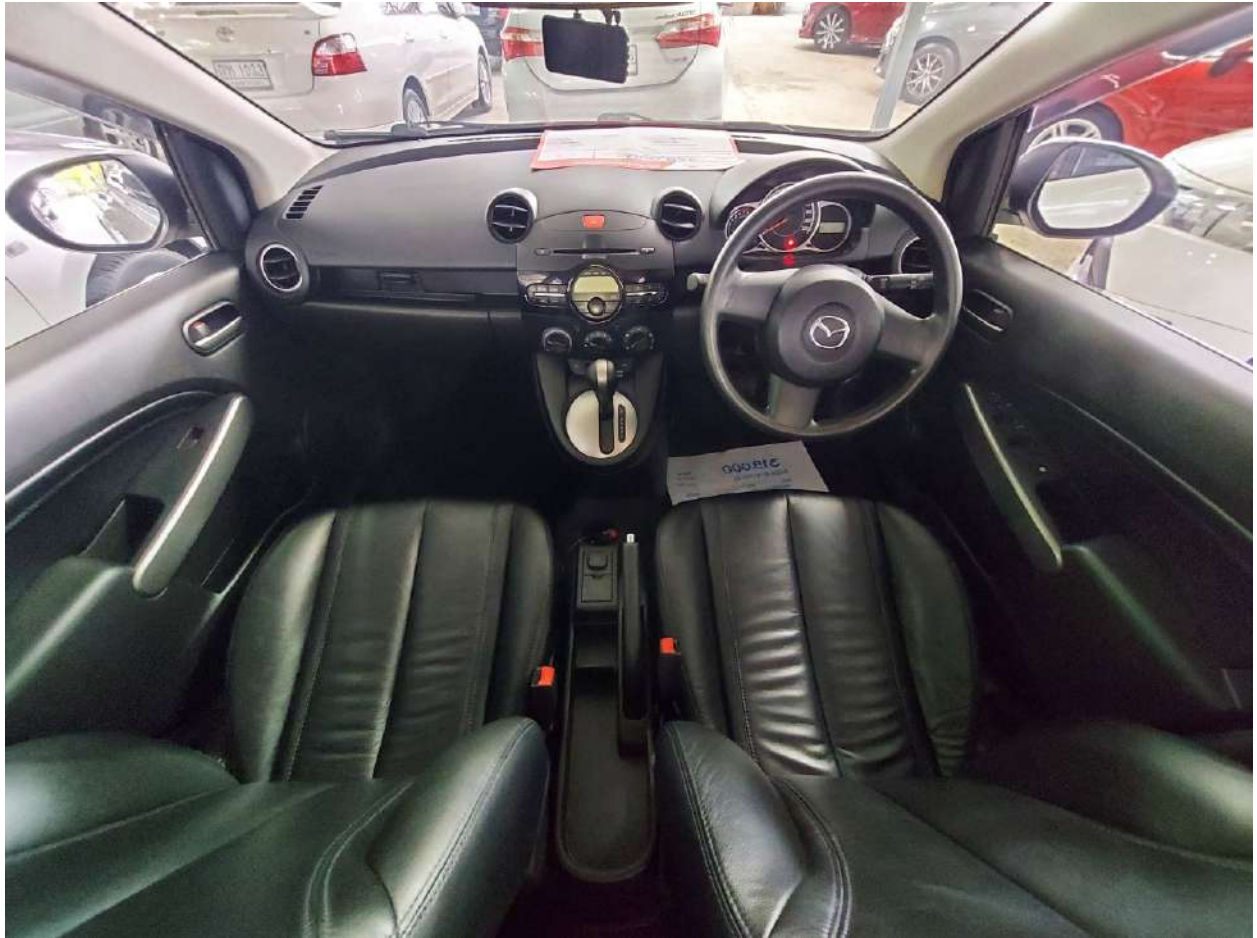
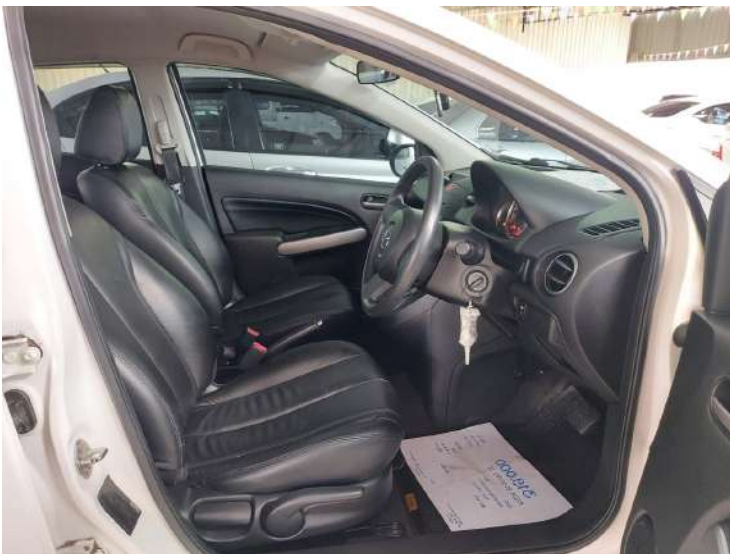
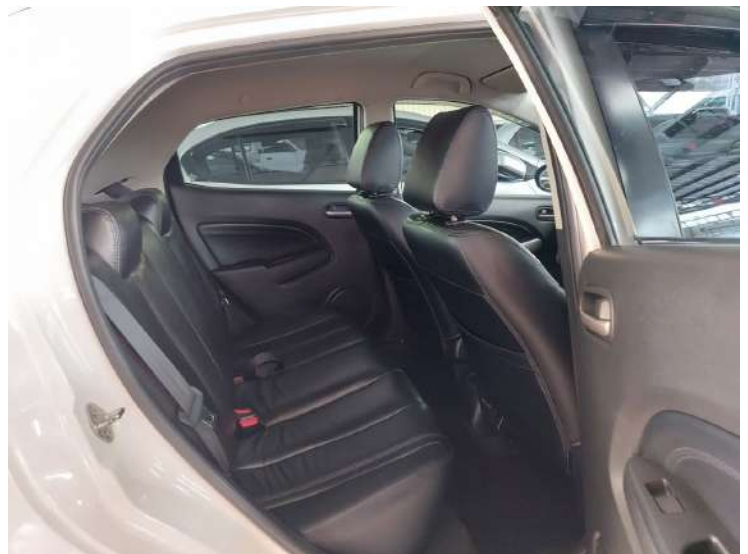
### ภาพภายใน

รถสภาพดี โครงสร้างไม่เคยมีอุบัติเหตุ ไม่เคยจมน้ำ และไฟไหม้

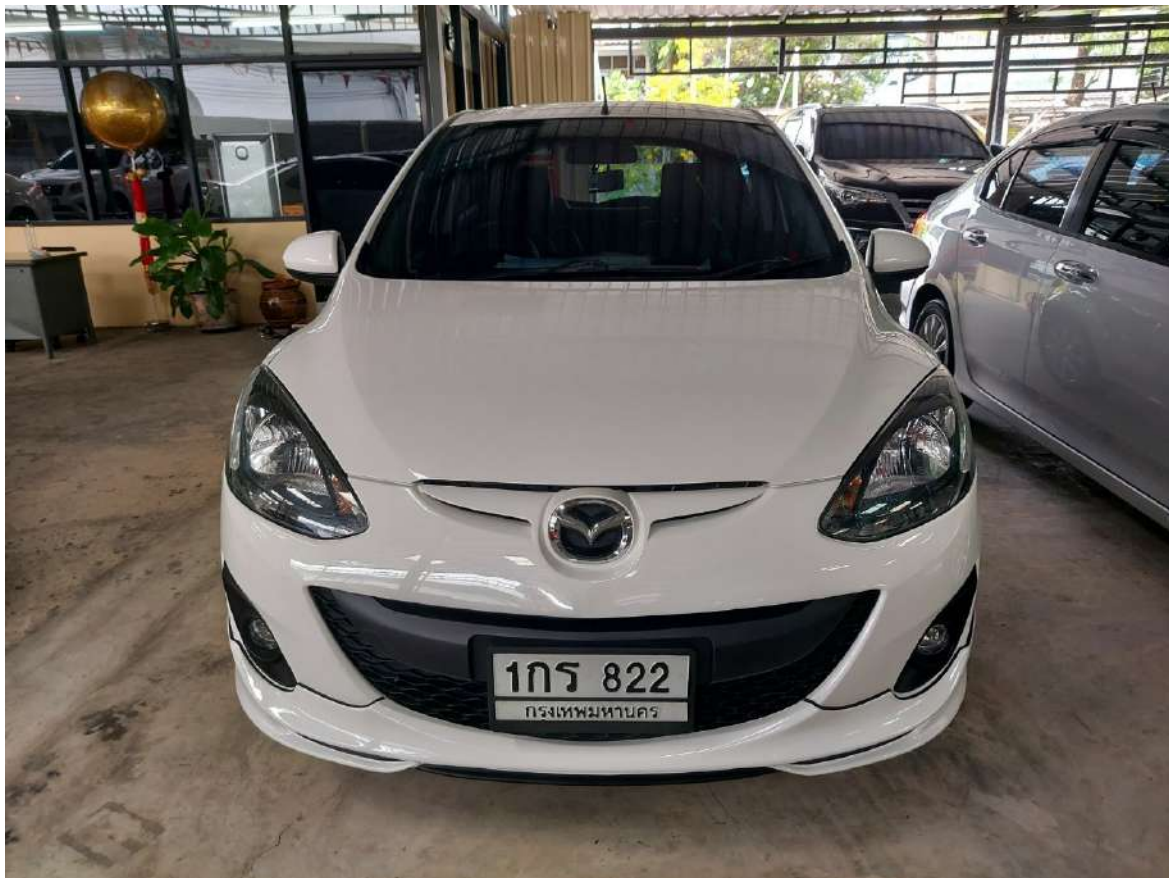
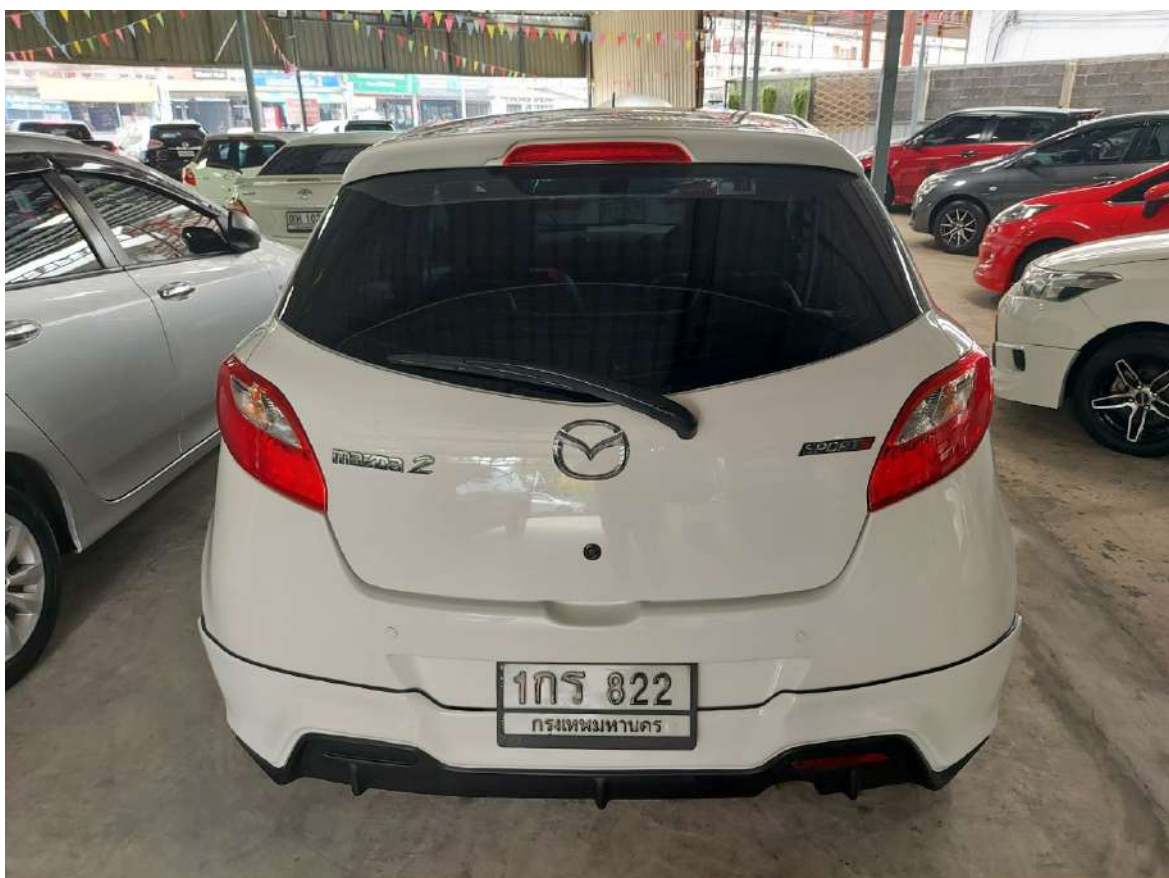
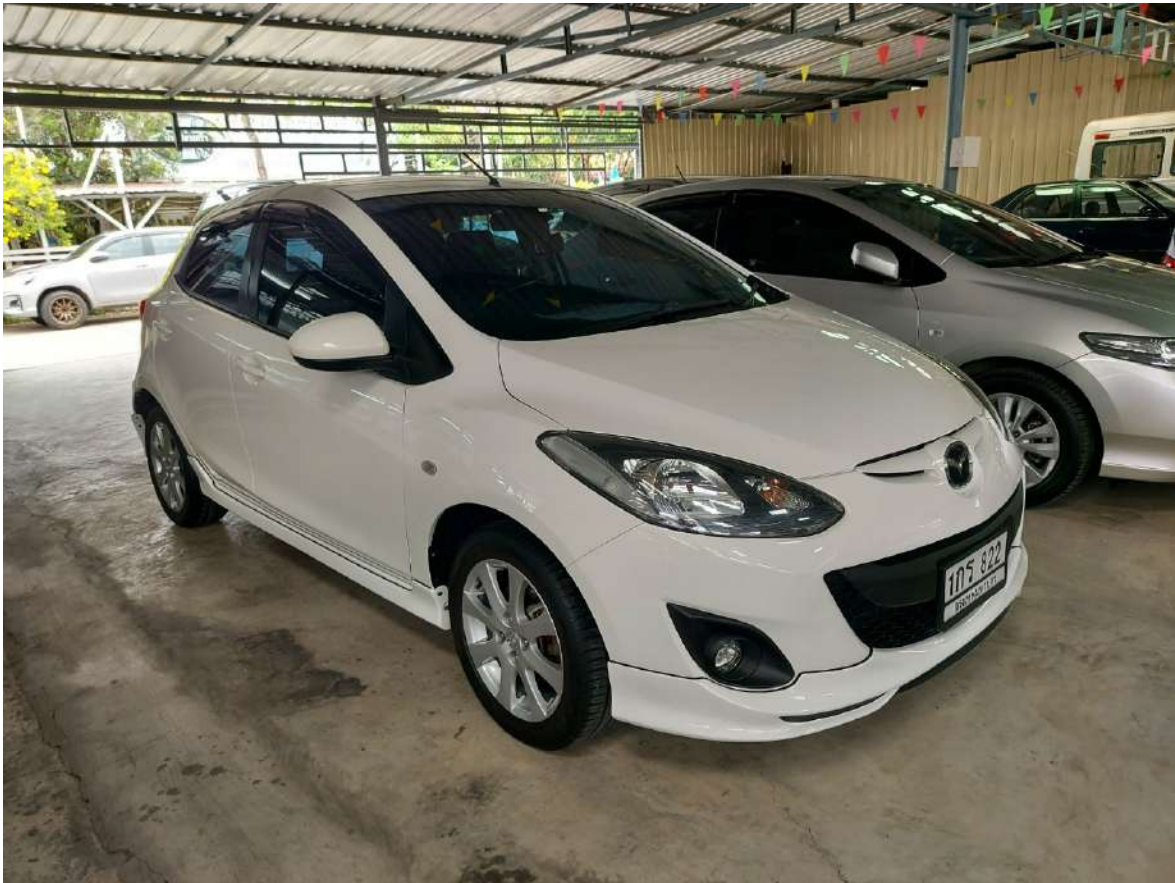
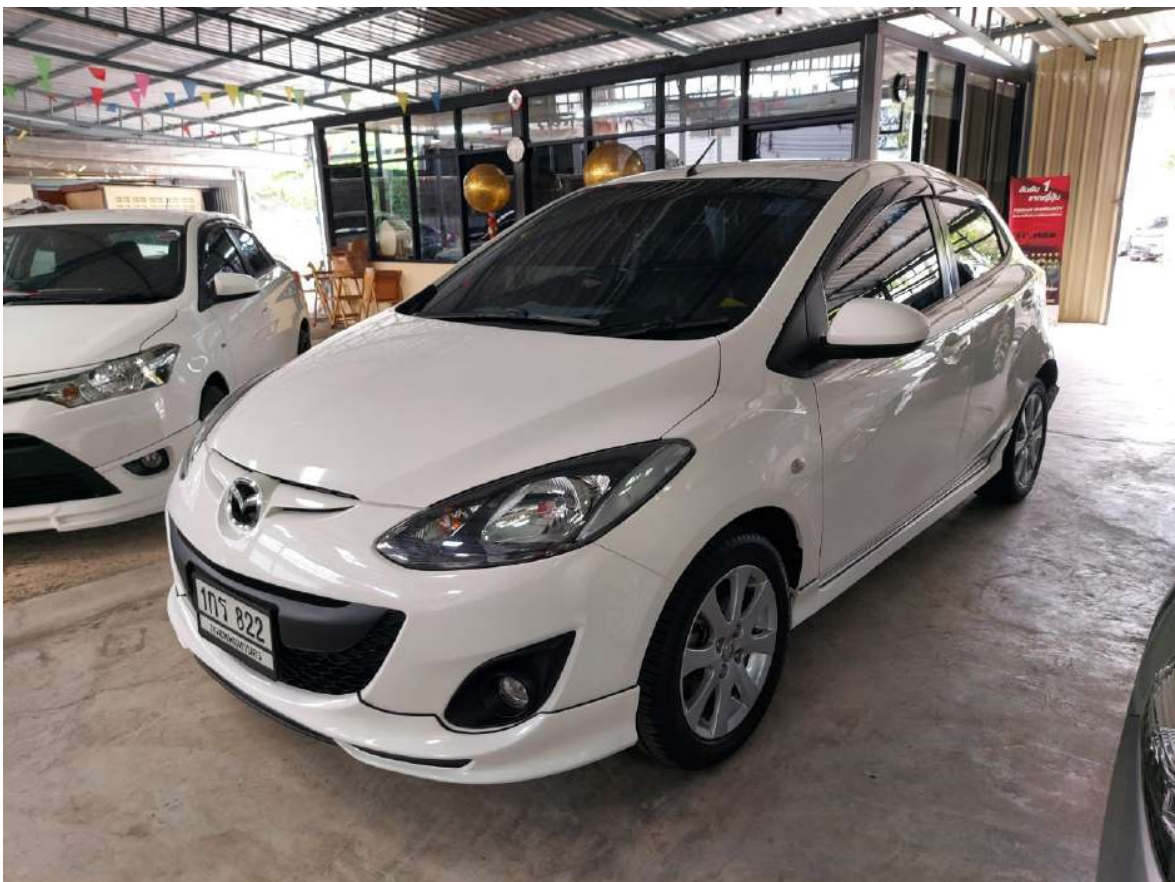
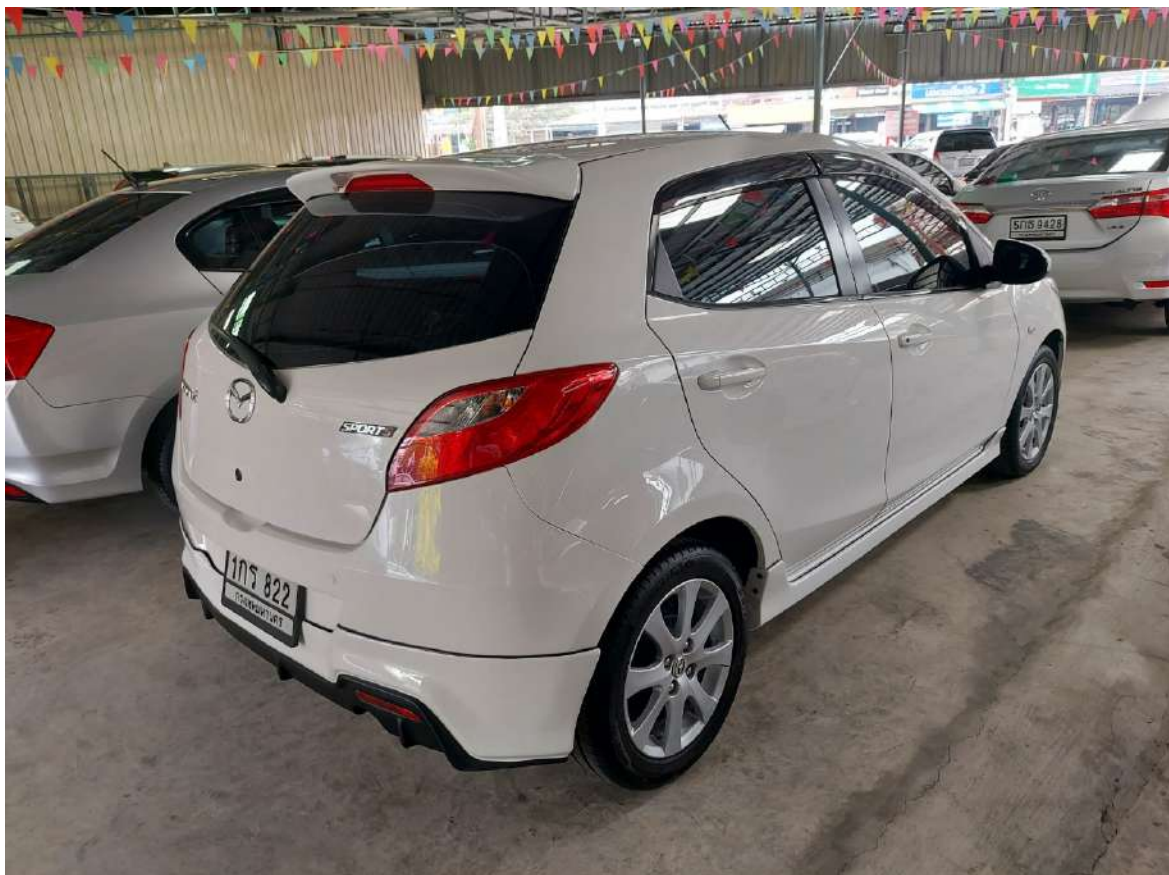
### ภาพภายนอก

รถสภาพดี โครงสร้างไม่เคยมีอุบัติเหตุ ไม่เคยจมน้ำ และไฟไหม้

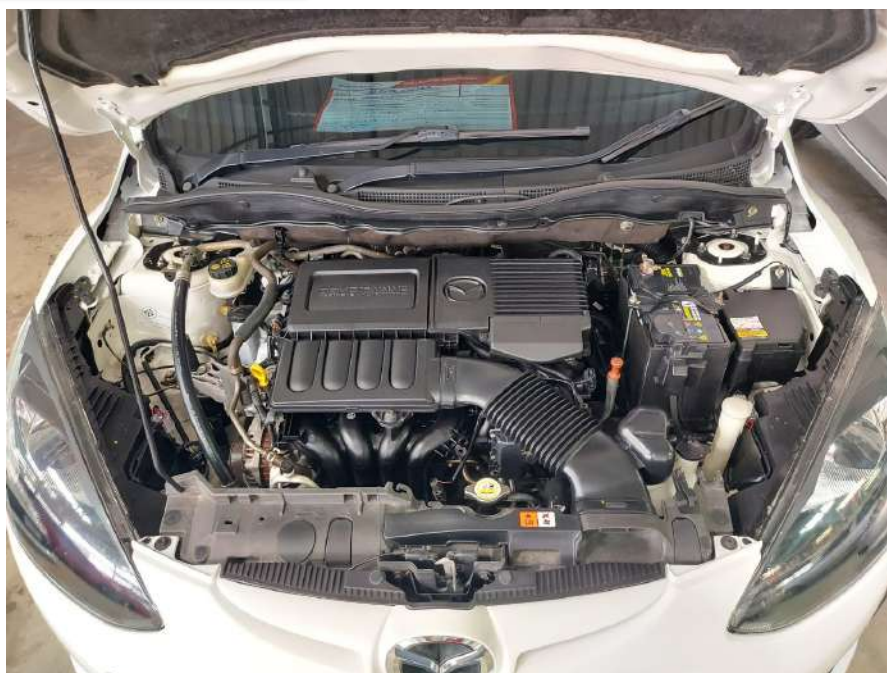
### ภาพห้องเครื่อง

เครื่องยนต์สมบูรณ์ ไม่มีรอยรั่วซึม

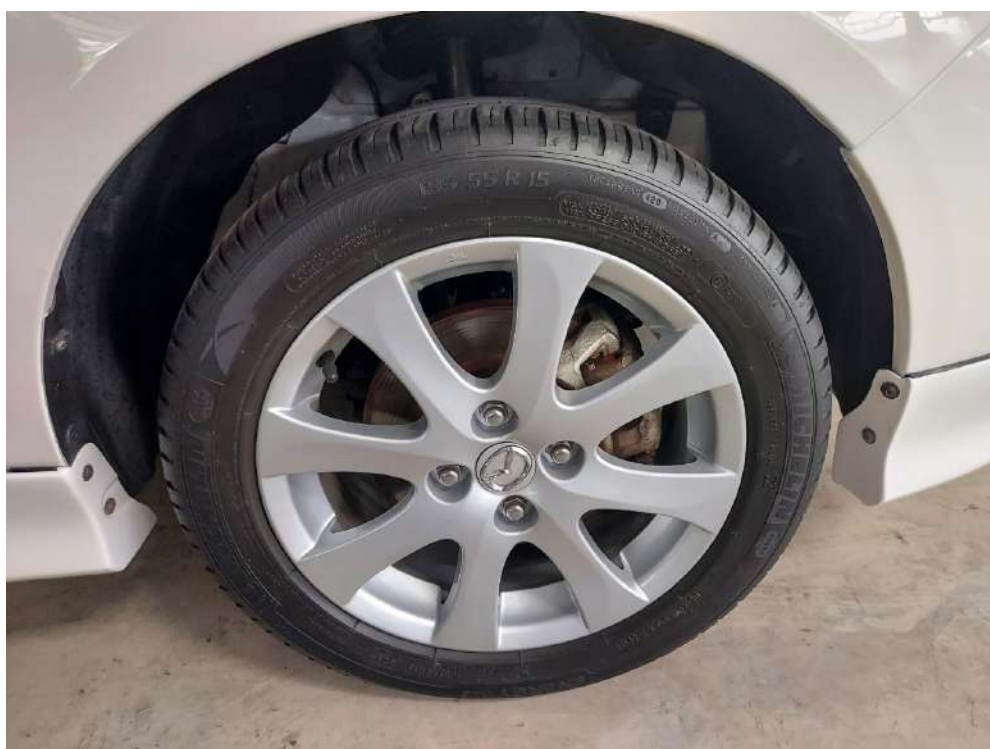
#### ขอบยาง ล้อ

ยางสภาพดีพร้อมใช้งาน 05/19
