# Vehicle Inspection Report

ยี่ห้อ/รุ่น (Make/Model): HONDA ACCORD	วันที่ตรวจสอบรถยนต์(Date of Inspection): 15-05-61
เลขตัวถัง (VIN): MRHCP2640CP300013	เลขคำขอบริการ (Job No.) : I018/059-007
เลขเครื่องยนต์ (Engine No.): K24Z29000007	<p>Vehicle Picture:</p>

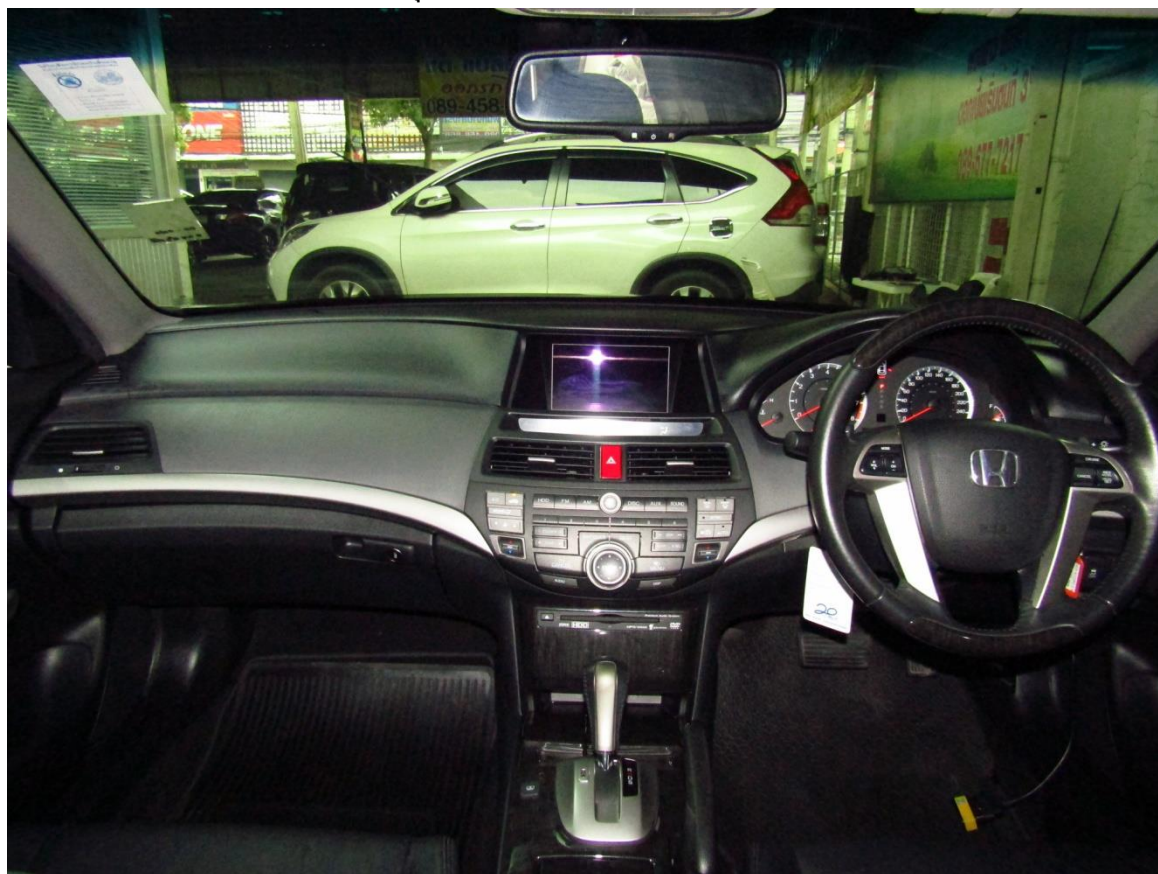
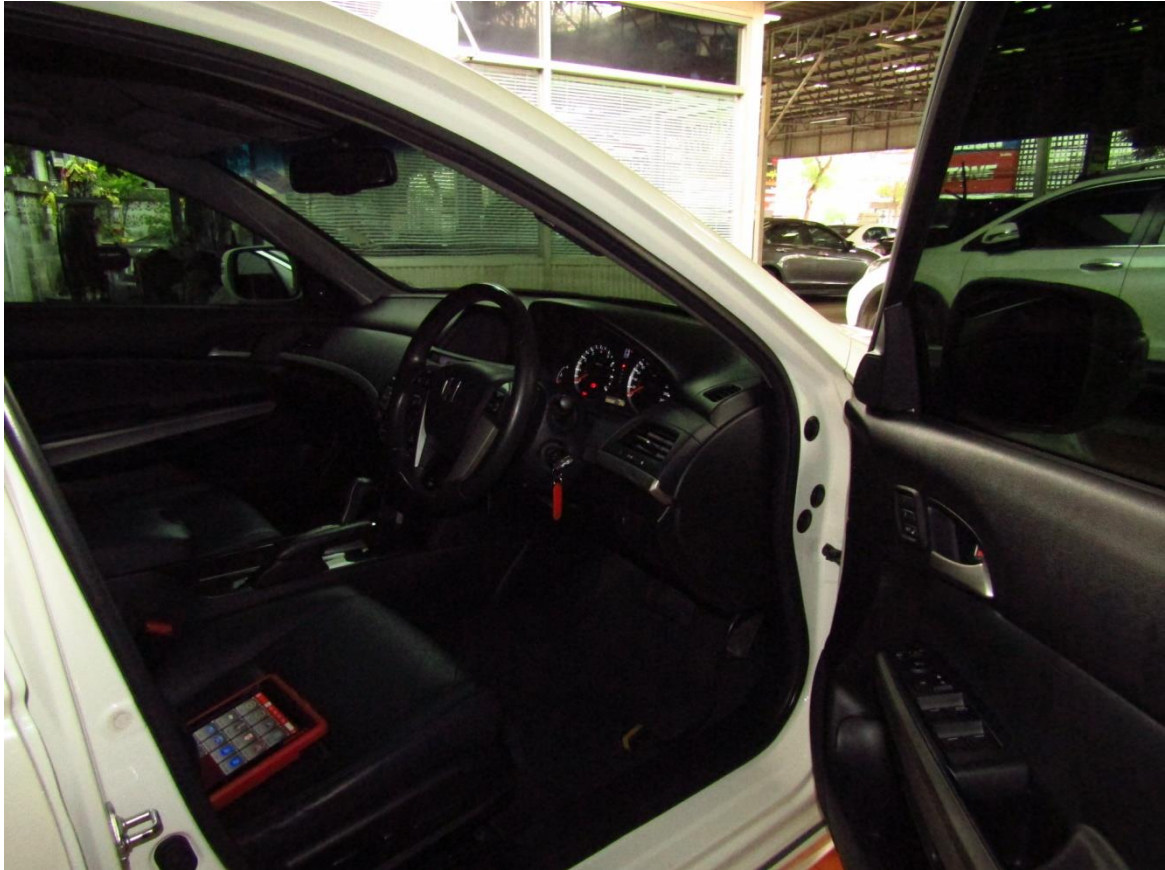
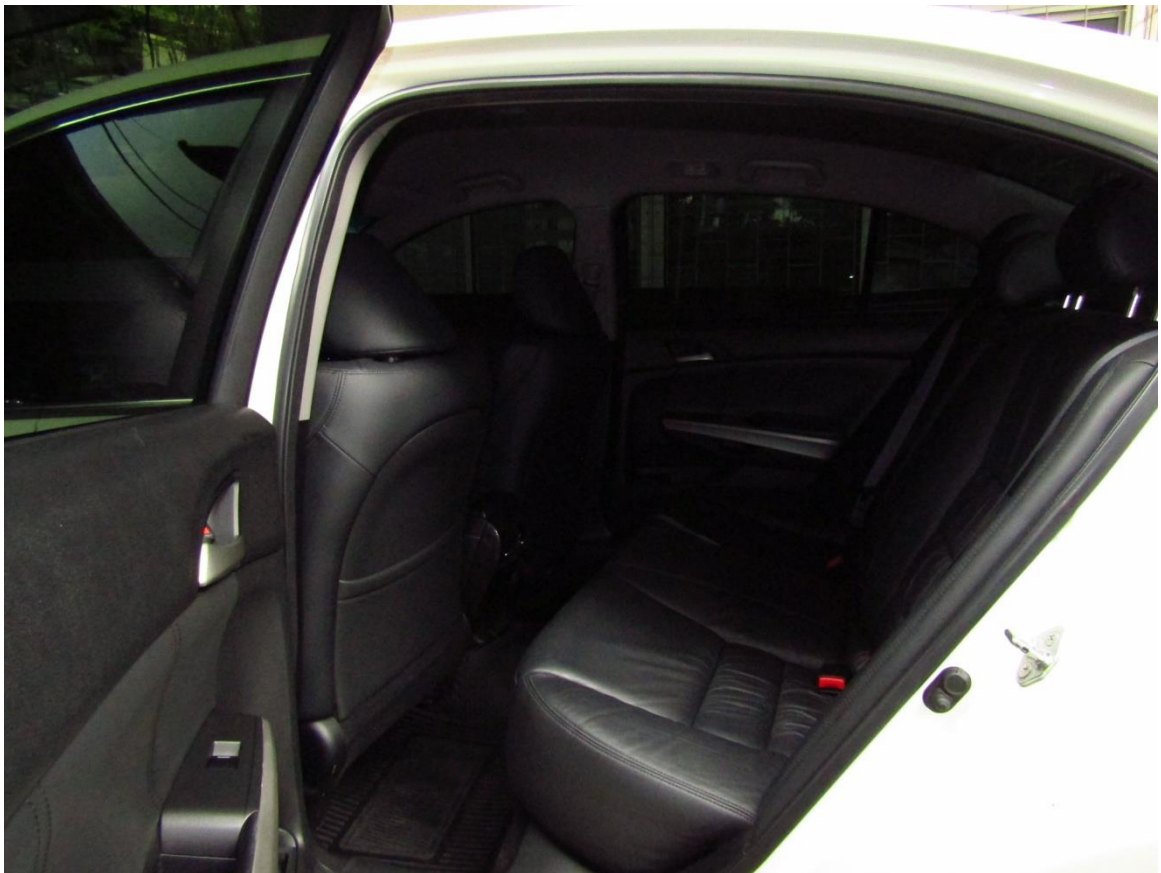
ภาพภายในด้านหน้า หลัง และ จุดบกพร่อง - Interior Visual Details (Front, Rear and/or Defect):

ที่นั่ง สภาพ Seat Appearance	สภาพดีตามอายุการใช้งาน
	การทำงาน การปรับ และการล็อคเบาะ Seat Adjust functional	ทำงานได้ดี
	สภาพ รางได้เบาะ Seat slide adjust rail	สภาพดีตามอายุการใช้งาน
	เข็มขัดนิรภัย Seat Belts	สภาพดีตามอายุการใช้งาน
	แผงคอนโซล Other Trims	สภาพดีตามอายุการใช้งาน
	เครื่องเสียงภายในรถ Radio/ Multiplayer	เปิด-ปิด ปกติ
	ลำโพง Speaker working	ทำงานปกติ
	ไล่ฝ้ากระจกหลัง Rear Window Demister	สภาพดีไม่พบรอยขาด
	อุปกรณ์ทำความเย็นและความร้อน Air Condition/Heater	แอร์เย็น ทำงานปกติ
	ชุดปัดน้ำฝน และระบบฉีดน้ำ Washers & Wipers	ทำงานปกติ
	แตร Horn	ทำงานปกติ
	บานพับและกลอนประตู Doors, Locks & Hinges	สภาพดีเหมาะสมกับอายุการใช้งาน
	การเปิดประตูจากด้านใน Door Handle (inside)	ทำงานได้ดี
	สภาพยางขอบประตู Weather Strip	สภาพดีเหมาะสมกับอายุการใช้งาน
	การทำงานของกระจก Window Operation	ทำงานเปิด-ปิด ปกติ

หน้าปัดและมาตรวัด ปกติ หรือ มีไฟโชว์หรือไม่ Dash Warning Lights & Gauges	ไม่มี

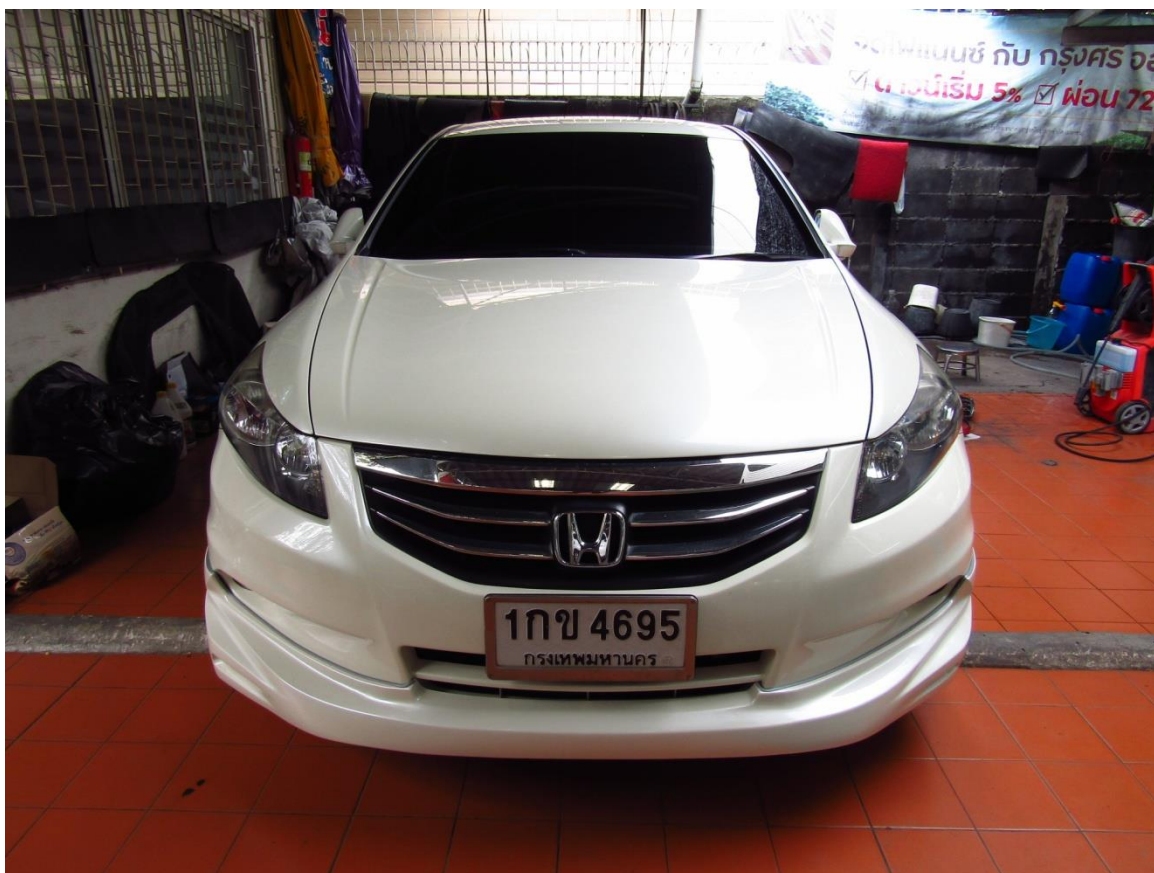
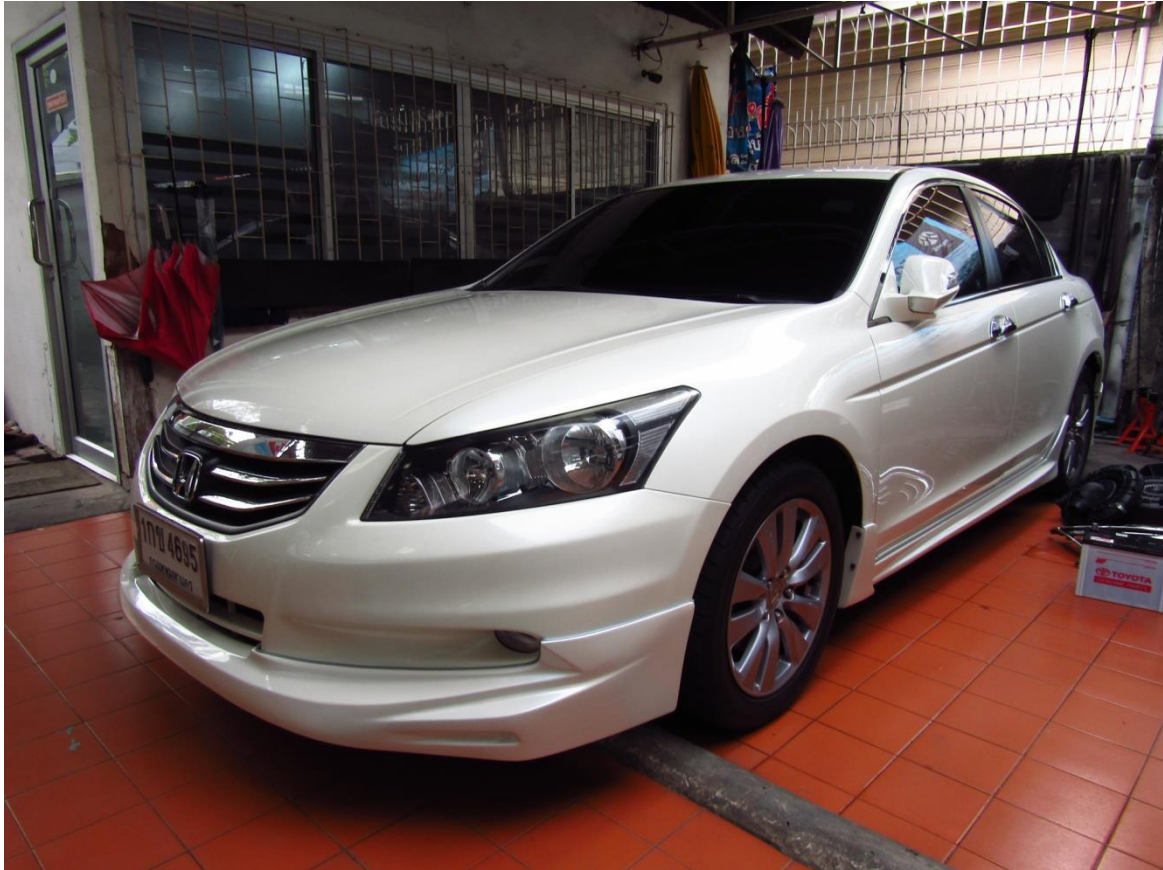
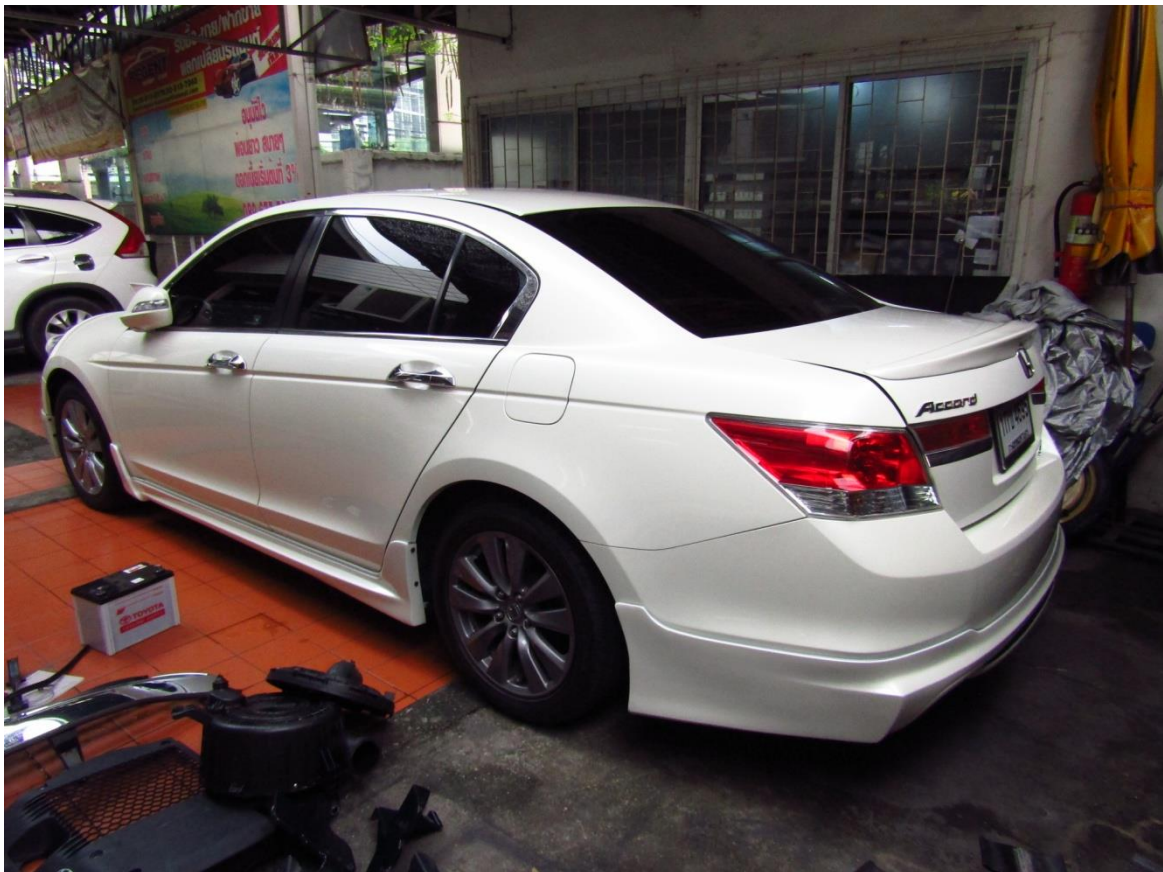
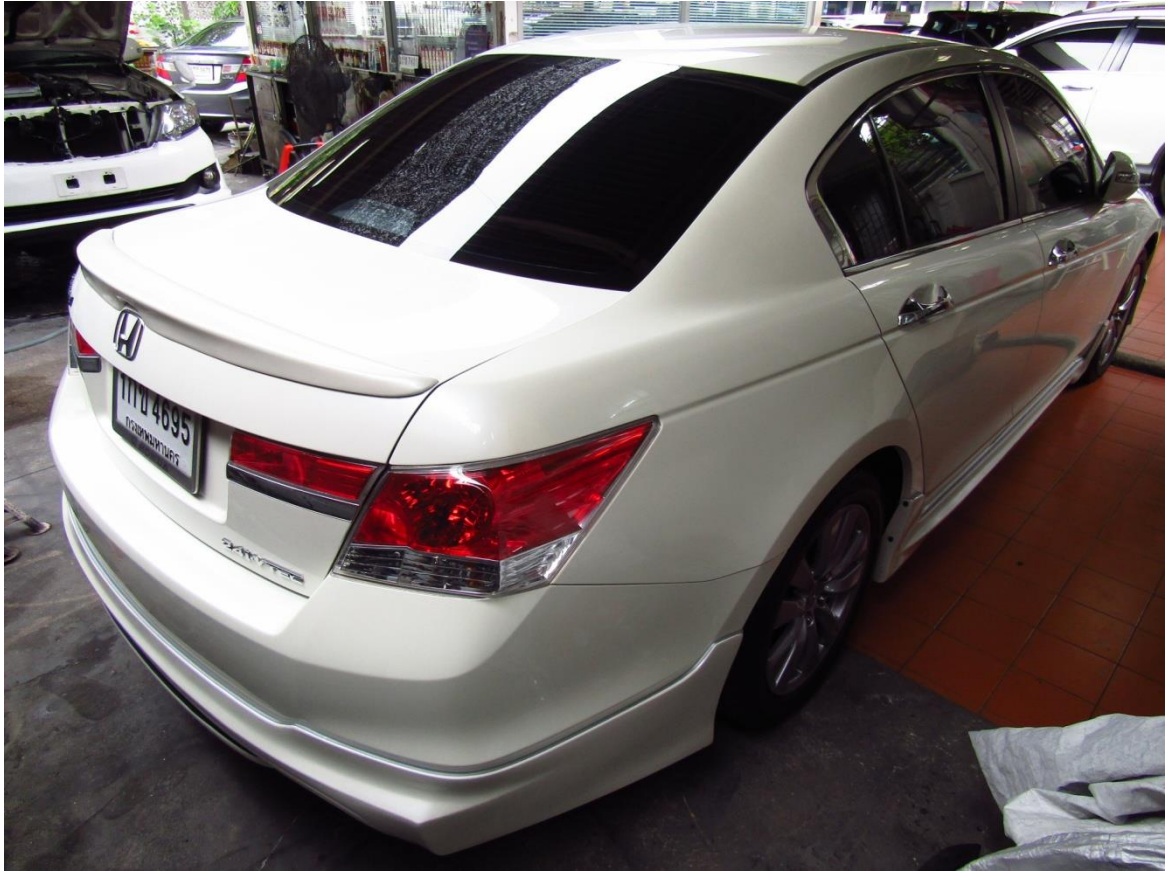
### ภาพภายนอก - Exterior Visual Details:

กันชนหน้า Front Bumper	สภาพดี
	คาน รับกันชนหน้า (ขวา) Front Side Member (Right) Appearance	สภาพดี
	คาน รับกันชนหน้า (ซ้าย) Front Side Member (Left) Appearance	สภาพดี
	กระจังหน้ารถ Front Grill	สภาพดี
	ชุดคานหน้ารับหม้อน้ำ Radiator Core Support	สภาพดี
	ฝากระโปรงหน้ารถ Bonnet	สภาพดี
	ฝาห้องเครื่องด้านหน้า Cowl Panel Fire Wall	สภาพดี
	กระจกหน้า Windshield	สภาพดี
	หลังคา Roof	สภาพดี
	สภาพ และการทำงาน หลังคาชั้นรูป หลังคาเปิดประทุน Sunroof/Convertible functional and appearance	N/A
	แก้มหน้าขวา Front Right Wing	สภาพดี
	ประตูหน้าขวา Front Right Door	สภาพดี
	กระจกมองข้างขวา Right Rear Mirror	สภาพดี
	ประตูหลังขวา Rear Right Door	สภาพดี

ประตูเลื่อนด้านขวา Sliding Right Door	N/A
	แก้มหลังขวา Rear Right Wing	สภาพดี
	ขายน้าด้านขวา Right Rocker Panel	สภาพดี
	แก้มหน้าซ้าย Front Left Wing	สภาพดี
	ประตูหน้าซ้าย Front Left Door	สภาพดี
	กระจกมองข้างซ้าย Left Rear Mirror	สภาพดี
	ประตูหลังซ้าย Rear Left Door	สภาพดี
	ประตูเลื่อนด้านซ้าย Sliding Left Door	N/A
	แก้มหลังซ้าย Rear Left Wing	สภาพดี
	ขายน้าด้านซ้าย Left Rocker Panel	สภาพดี
	ประตูหลัง Rear Tail Gate	N/A
	ฝากระโปรงหลัง Boot	สภาพดี
	กระจกหลัง Rear Screen	สภาพดี
	กันชนหลัง Rear Bumper	สภาพดี
	คาน รับกันชนหลัง (ขวา) Rear Side Member (Right) Appearance	สภาพดี

คาน รับกันชนหลัง (ซ้าย) Rear Side Member (Right) Appearance	สภาพดี
	เสาโครงสร้าง A ขวา Right A-Pillar	สภาพดี
	เสาโครงสร้าง B ขวา Right B-Pillar	สภาพดี
	เสาโครงสร้าง C ขวา Right C-Pillar	สภาพดี
	เสาโครงสร้าง D ขวา Right D-Pillar	N/A
	เสาโครงสร้าง A ซ้าย Left A-Pillar	สภาพดี
	เสาโครงสร้าง B ซ้าย Left B-Pillar	สภาพดี
	เสาโครงสร้าง C ซ้าย Left C-Pillar	สภาพดี
	เสาโครงสร้าง D ซ้าย Left D-Pillar	N/A
	สภาพรวมของโครงสร้างแชสซี Chassis Frames & Members Appearance	สภาพดีตามอายุการใช้งาน
	สภาพใต้ท้องรถและอุปกรณ์ใต้ท้องรถ Under Body and Parts Appearance	สภาพดีตามอายุการใช้งาน
	ช่วงล่างหน้า Front Suspension	สภาพดีตามอายุการใช้งาน
	ช่วงล่างหลัง Rear Suspension	สภาพดีตามอายุการใช้งาน
	ระบบบังคับเลี้ยว Steering Components	สภาพดีตามอายุการใช้งาน
	เสื้อเกียร์ Transmission Housing	สภาพดีตามอายุการใช้งาน

ท่อไอเสีย Exhaust	สภาพดีตามอายุการใช้งาน
	เฟืองท้าย Differentia	N/A
	เพลาขับ Drive Shafts	สภาพดีตามอายุการใช้งาน
	การทำงานของเปิดปิดประตูทุกบาน All Door Handle Functional	ปกติ
	การทำงานของฝาช่องเติมน้ำมัน Fuel Cap functional	ปกติ
	ช่องเก็บยางอะไหล่ Spare Tire Housing	สภาพดี
	อื่นๆเพิ่มเติม Others	N/A

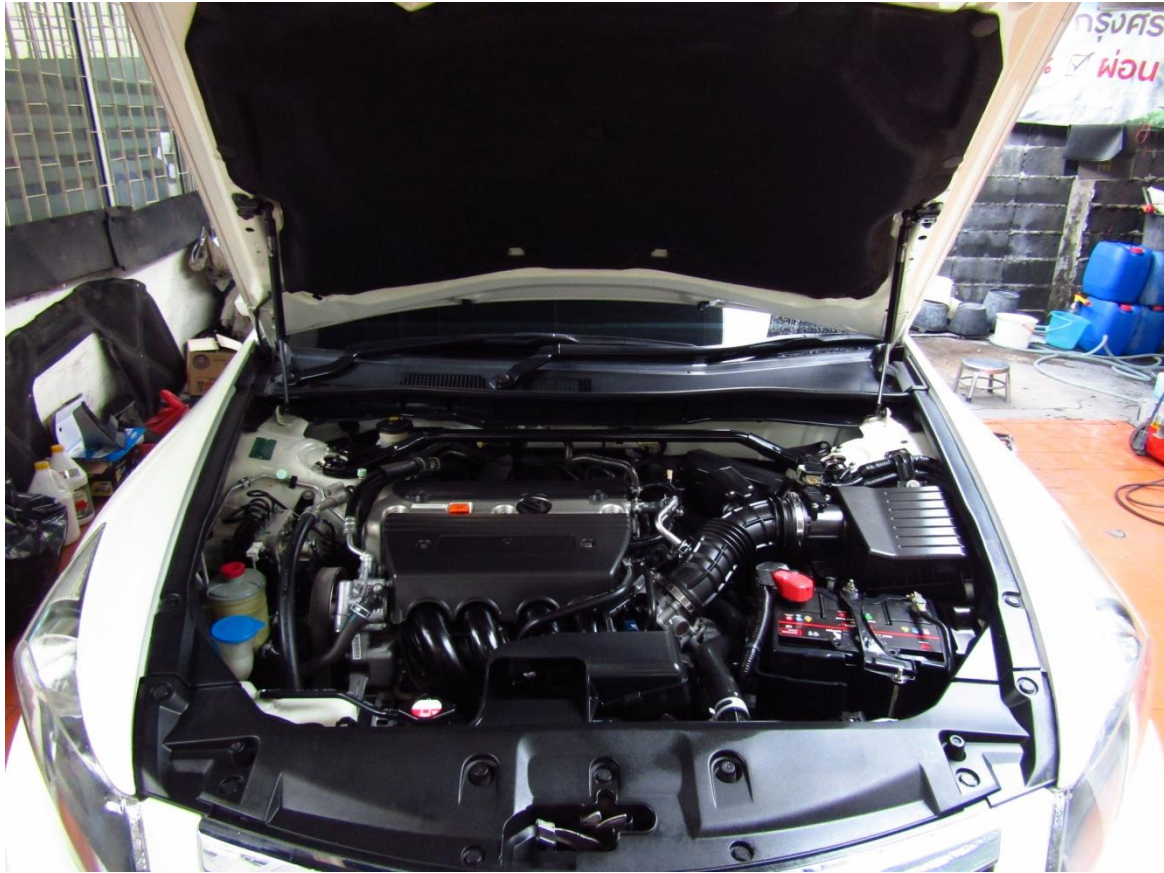
ภาพห้องเครื่อง - Engine Bay Visual Details

สภาพรวมของโครงสร้างแชสซี Chassis Frames & Members Appearance	สภาพดีตามอายุการใช้งาน

ระดับของเหลว Fluid Level	อยู่ในระดับปกติ

การรั่วไหลของน้ำมัน Fluid Leaks	ไม่มี

หม้อน้ำ และฝาหม้อน้ำ Radiator & Cap	สภาพดีตามอายุการใช้งาน
	รอกและสายพาน Drive Belt & Pulleys	สภาพดีตามอายุการใช้งาน
	หม้อลมเบรค Brake Booster	สภาพดีตามอายุการใช้งาน
	แม่ปั้มเบรค Master Cylinder Pressure	สภาพดีตามอายุการใช้งาน
	แบตเตอรี่ไม่รั่ว และ ชุดยึด ไม่มีสนิม No any leak on battery and no corrosion on battery support bracket	สภาพดีตามอายุการใช้งาน

การทดสอบ แบตเตอรี่ Battery Test  Note: If state of charge is lower than 80%, battery need to fully recharge before used. (ถ้า state of charge ต่ำกว่า 80% ควรทำการชาร์ต แบตเตอรี่ให้เต็มก่อนใช้งาน)	<b>Battery Test</b>		<b>Charging System Test at 2000 rpm</b>	
		Voltage	11.88 V	Voltage	14.00 V
		Rating	365 CCA	Status	Normal
		Current	307 CCA	<b>Start System Test</b>	
		Internal resistance	8.83 mΩ	Start Voltage	9.03 V
		State of Charge	8 %	Status	Normal
		State of Health	69 %	<b>Max. Load Test at 2000 rpm</b>	
		Status	Good	Max. Load Voltage	13.71 V
		Test Date	15.05.61	Status	Normal

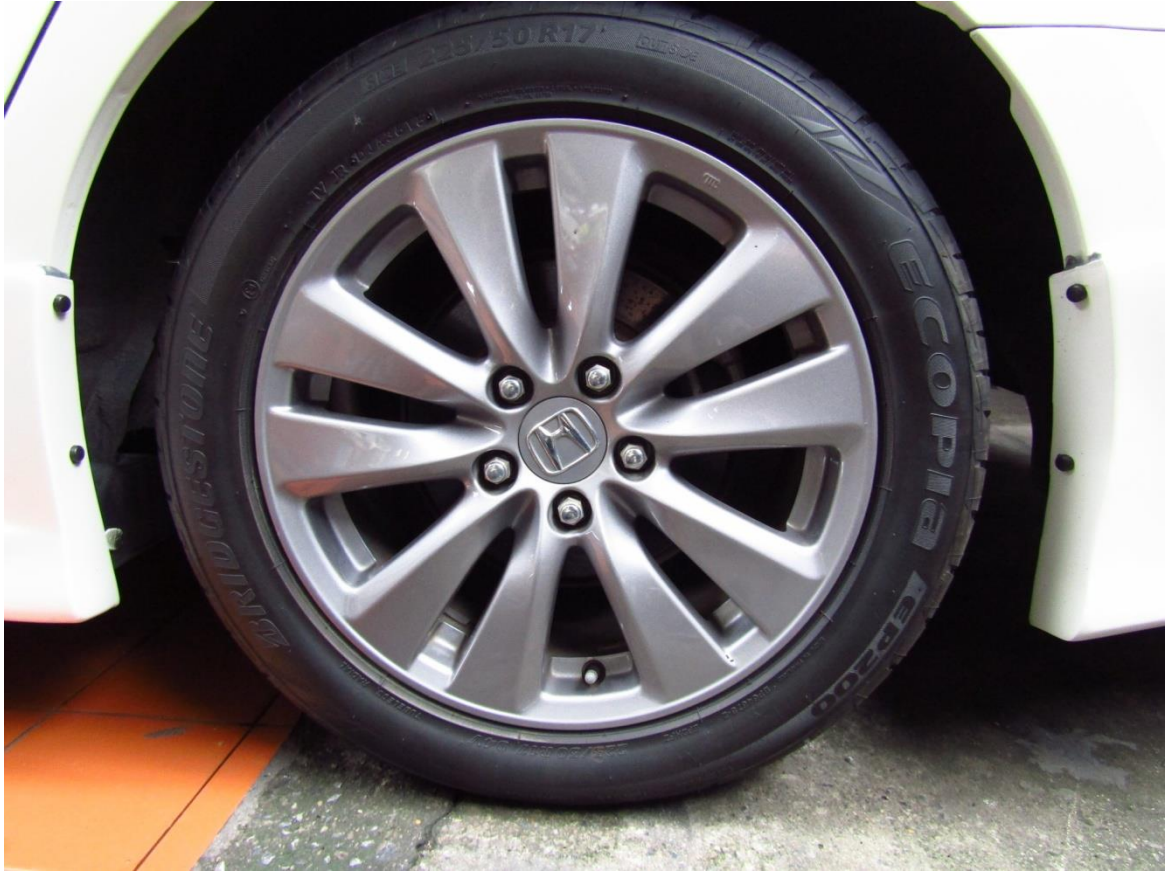
ภาพโดยรวมของยาง ล้อ และ เบรค - Tyres, Wheels & Brakes Visual Details:

สภาพยางรถยนต์, เดือน/ปี ผลิต Tyres Appearance, Year	ปียางผลิต 3616 ยางสภาพดี
	สภาพล้อรถ Wheel Rims Appearance	สภาพดีตามอายุการใช้งาน
	ยางอะไหล่ และล้อ Spare Tyre & Rim	สภาพดีตามอายุการใช้งาน
	ก้ามเบรค และท่อน้ำมัน Brake Hose Callipers & Pipes	สภาพปกติไม่พบการรั่วซึม
	ผ้าเบรค (หน้า/หลัง) Brake Pads (Front/Rear)	สภาพดีตามอายุการใช้งาน
	จานเบรค Brake Discs (Front/Rear)	ควรเจียจานเบรคครั้งต่อไปที่เปลี่ยนผ้าเบรค
	ดรัมเบรคล้อหลัง Brakes and Drums any No Leakage	N/A
	การทำงานของเบรคมือ Park Brake function	ระยะเวลาทำงานปกติ
	คำแนะนำอื่นๆ Other	N/A
