Porsche Macan 2.0 4WD SUV

Jan 12, 2023

INSPECTION
BY ONE2CAR

Vehicle Inspection Report สรุปผลการตรวจสภาพรถ (Inspection Summary)

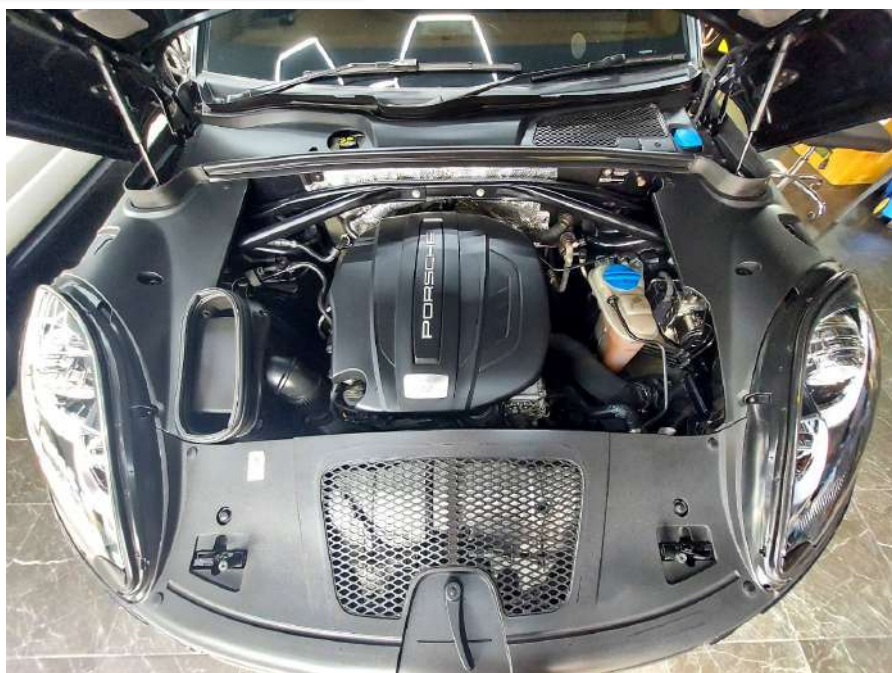
ภาพห้องเครื่อง

Voltage	13.03	V
Rating	700	CCA
Current	118	CCA
Internal resistance	23.67	mΩ
State of Charge	100	%
State of Health	2	%
Status	REPLACE

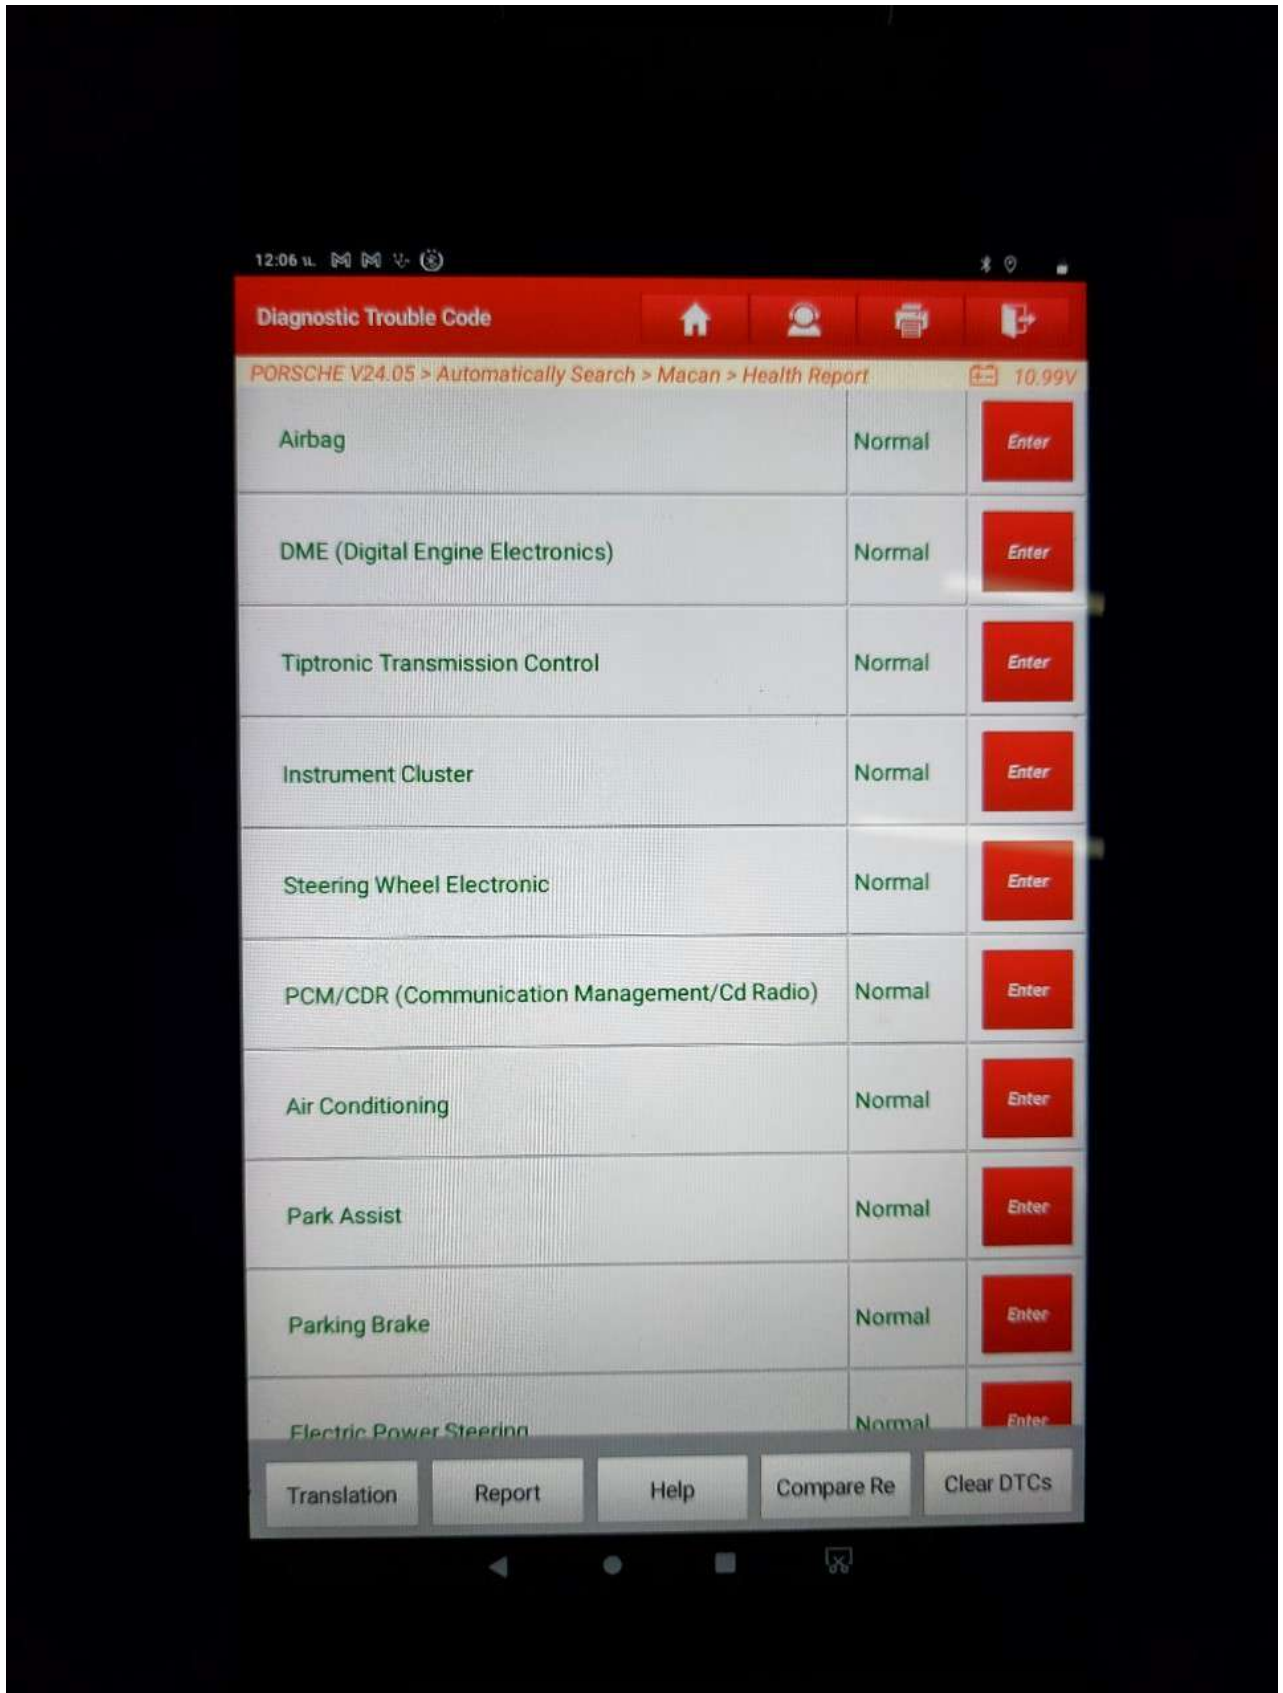
ภาพ OBD

2.17 การวินิจฉัยผ่านทาง OBD2 On-Board Diagnostics (OBD)

ดี (Good)
