I022/0165-17

Mitsubishi Triton 2.4 DOUBLE CAB GT Pre...

Nov 4, 2022

Vehicle Inspection Report

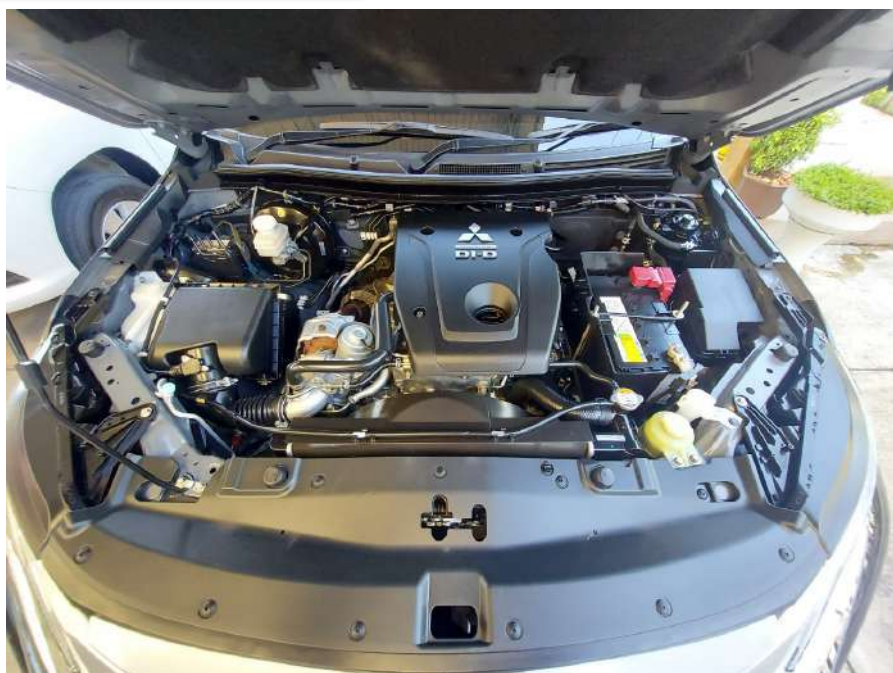
ภาพห้องเครื่อง

Voltage	12.54	V
Rating	810	CCA
Current	755	CCA
Internal resistance	3.7	mΩ
State of Charge	74	%
State of Health	87	%
Status	GREAT

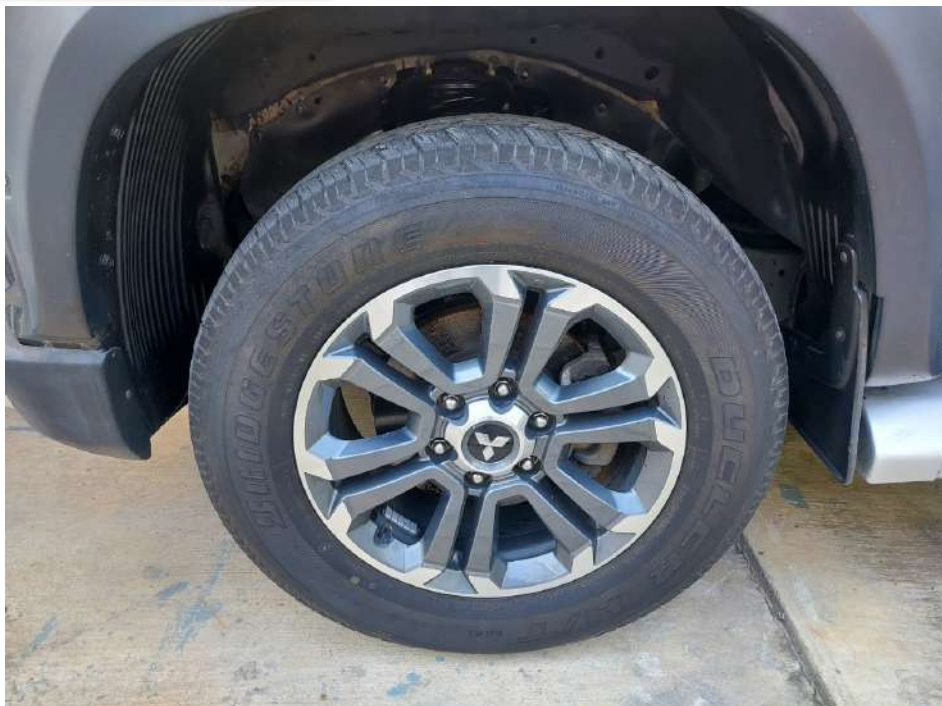
ขอบยาง ล้อ

31/20
