**1023/0225-4**

Honda City 1.5 V+ i-VTEC

Nov 3, 2023

# Vehicle Inspection Report สรุปผลการตรวจสอบสภาพรถ (Inspection Summary)

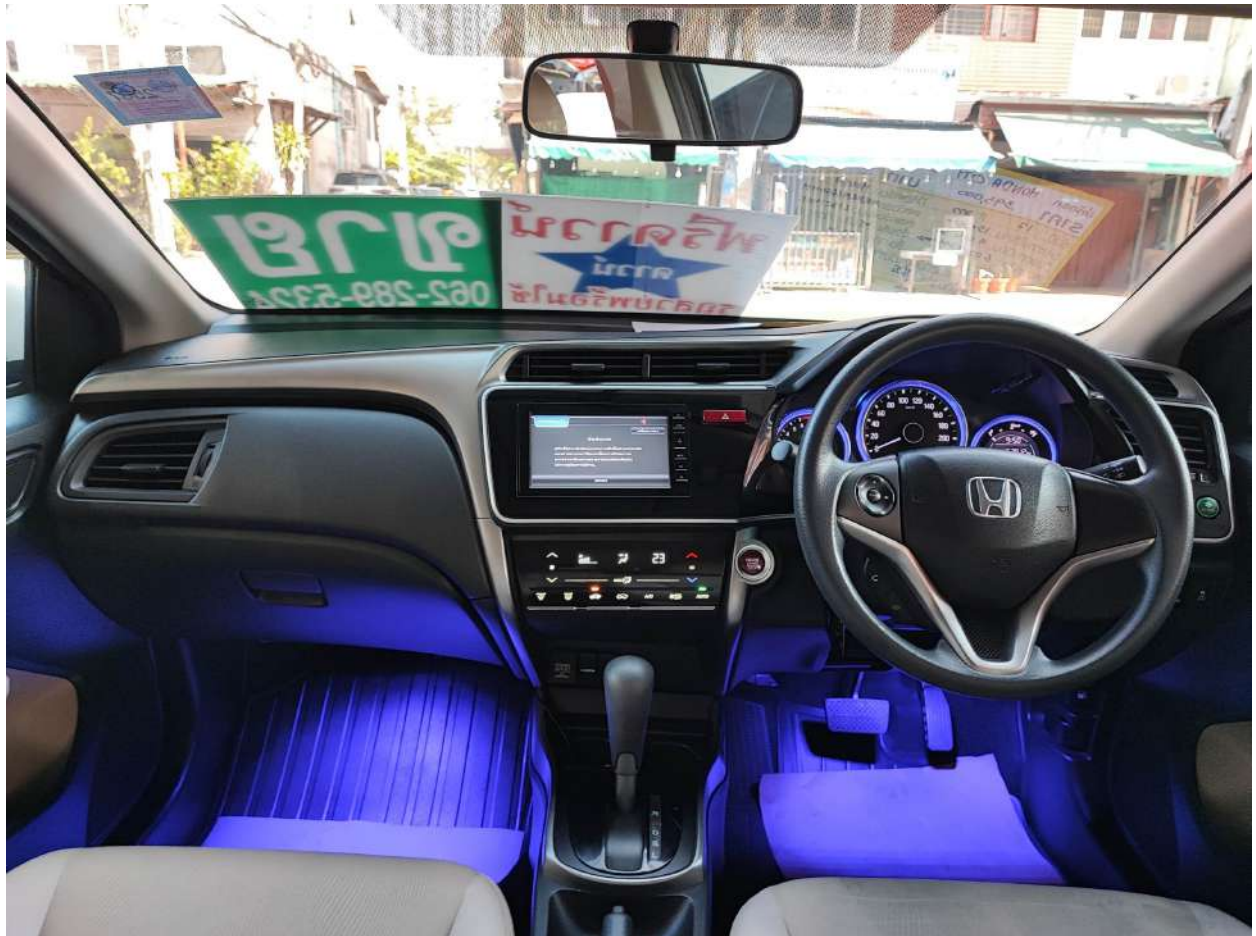
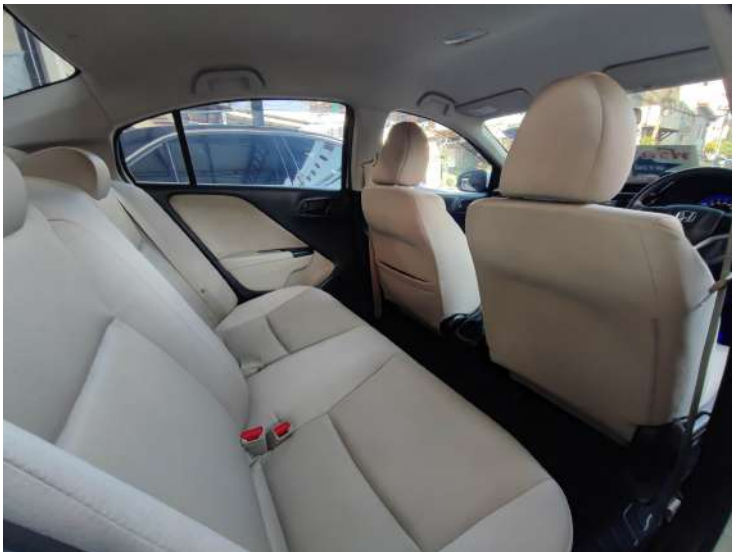
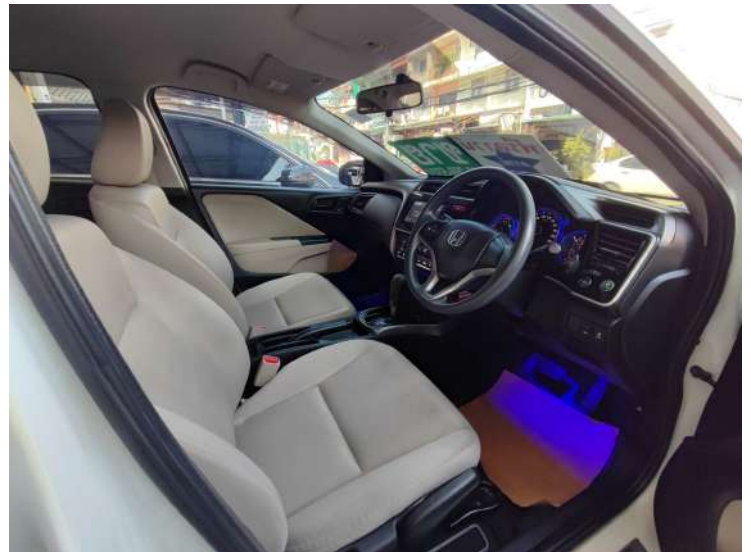
## ภาพภายใน

รายการตรวจ 4 รายการ	สถานะ
2.1 สภาพที่นั่ง Seat Appearance	ดี (Good)
2.2 การทำงาน การปรับ และการล็อกเบาะ Seat Adjust functional	ดี (Good)
2.3 สภาพรางไต่เบาะ Seat slide adjust rail	ดี (Good)
2.4 เข็มขัดนิรภัย Seat Belts	ดี (Good)

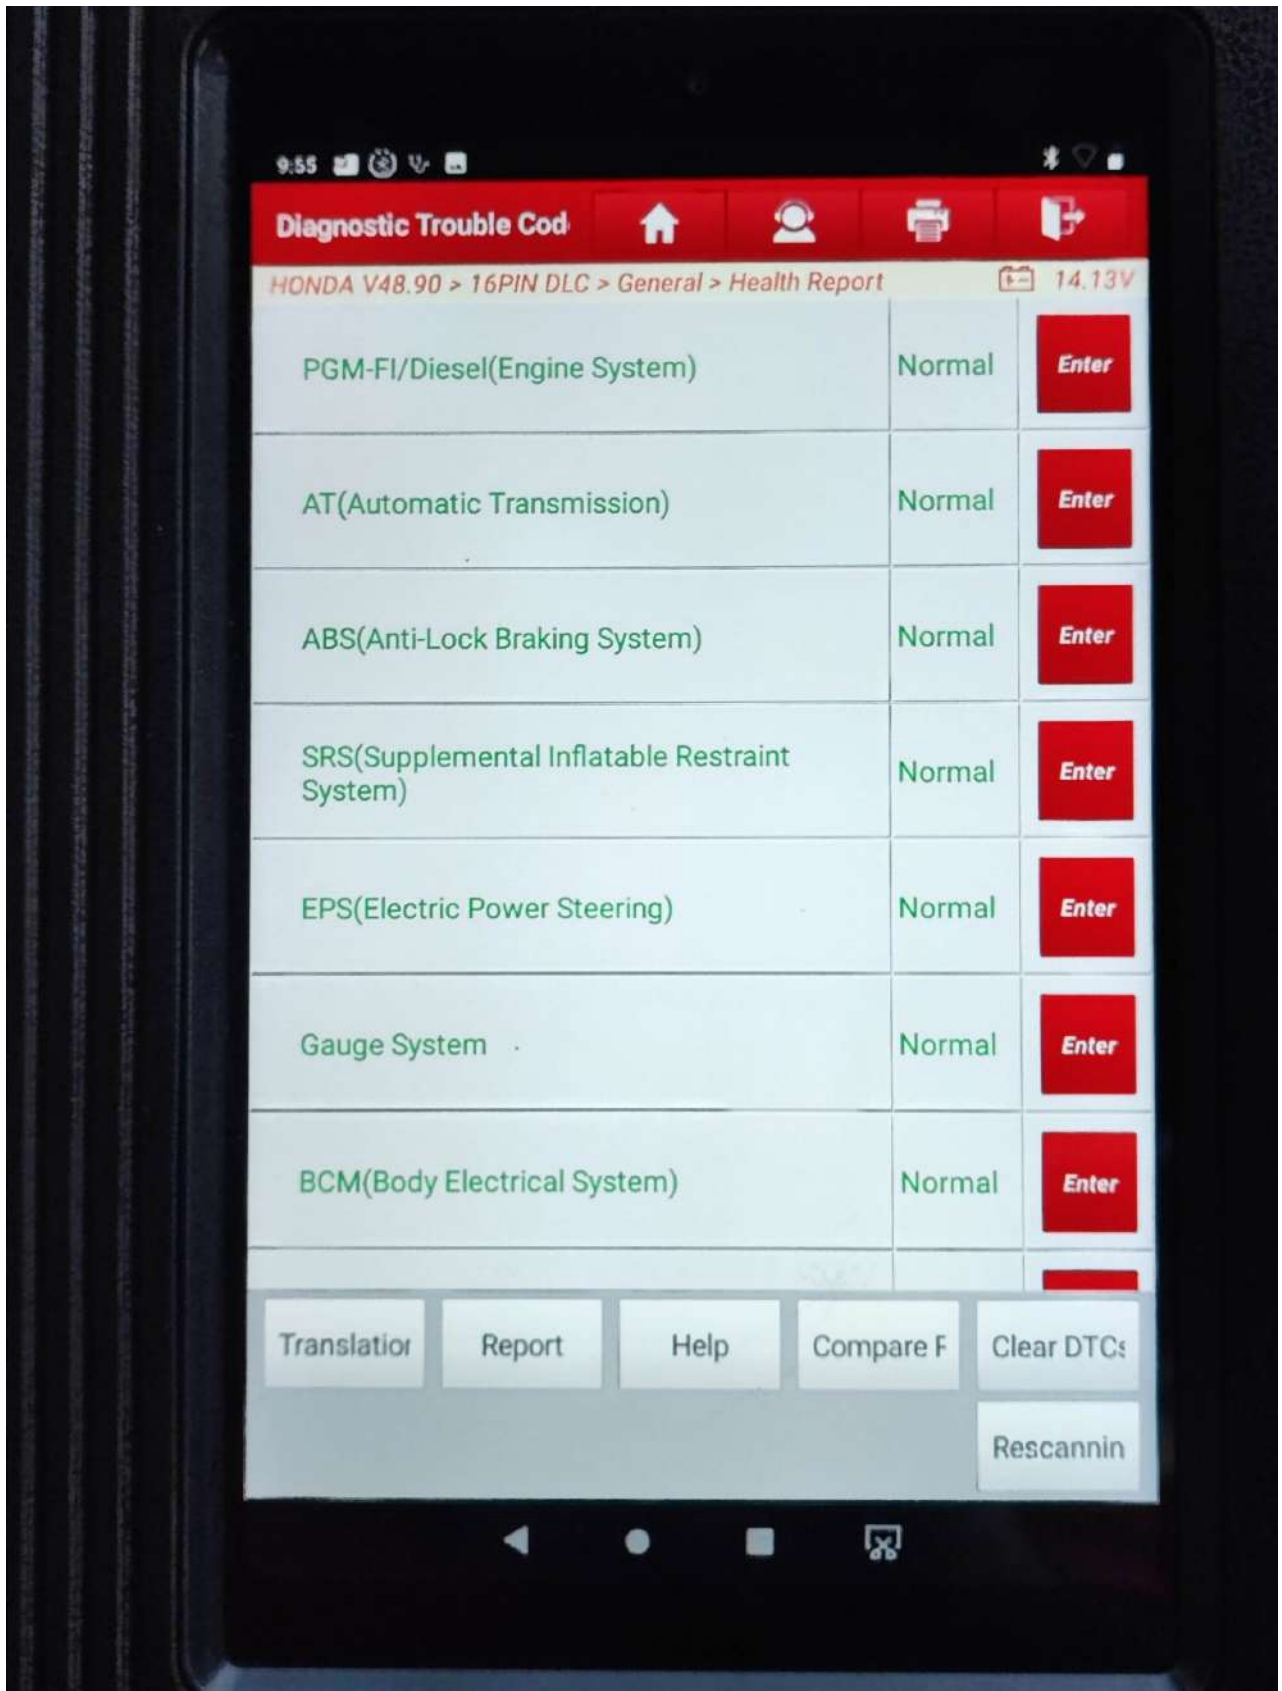
ภาพ OBD

รายการตรวจ 6 รายการ	สถานะ
1.1 ไม่เคยเกิดอุบัติเหตุรุนแรงจนทำให้โครงสร้างรถมีปัญหาความปลอดภัย No Evidence of Major or Hail Damage	ดี (Good)
1.2 ไม่มีการตัดต่อ ตัดแปลง คัชชี และ โครงสร้างรถ No chassis and cab structure modified	ดี (Good)
1.3 ไม่เคยประสบภัยจมน้ำ No Evidence of Flood	ดี (Good)
1.4 ไม่เคยประสบภัยอัคคีภัย No Evidence of Fire	ดี (Good)
1.5 ระบบการทำงานภายในรถยนต์ OBD II On-Board Diagnostics (OBD)	ดี (Good)
1.6 สภาพรถโดยรวม Overall Appearance	ดี (Good)
