1023/0226-17

BMW X4 2.0 xDrive20d M Sport 4WD SUV

Sep 26, 2023

# Vehicle Inspection Report สรุปผลการตรวจสภาพรถ (Inspection Summary)

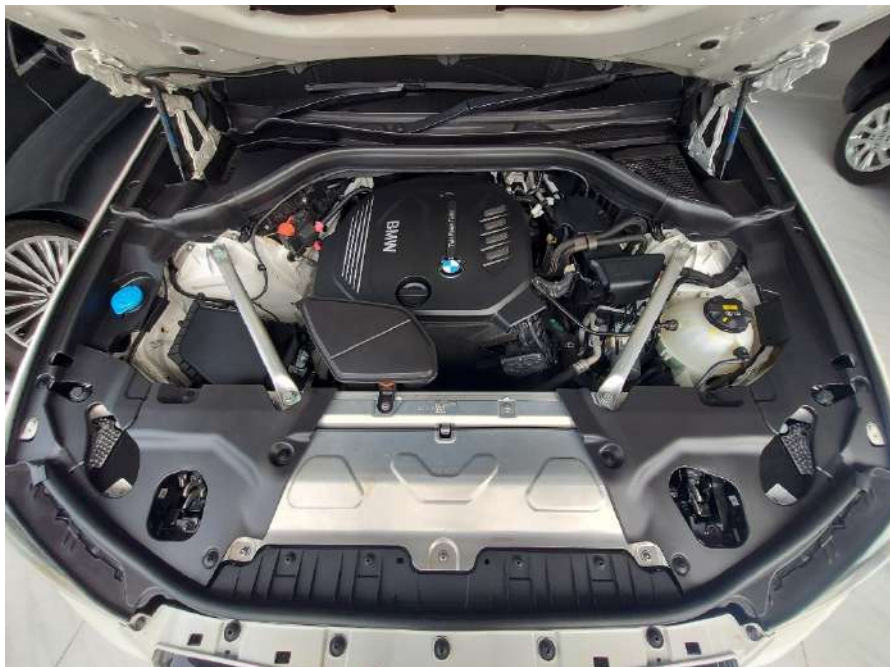
### ภาพห้องเครื่อง

Voltage	12.25	V
Rating	650	CCA
Current	370	CCA
Internal resistance	7.56	mΩ
State of Charge	45	%
State of Health	32	%
Status	REPLACE

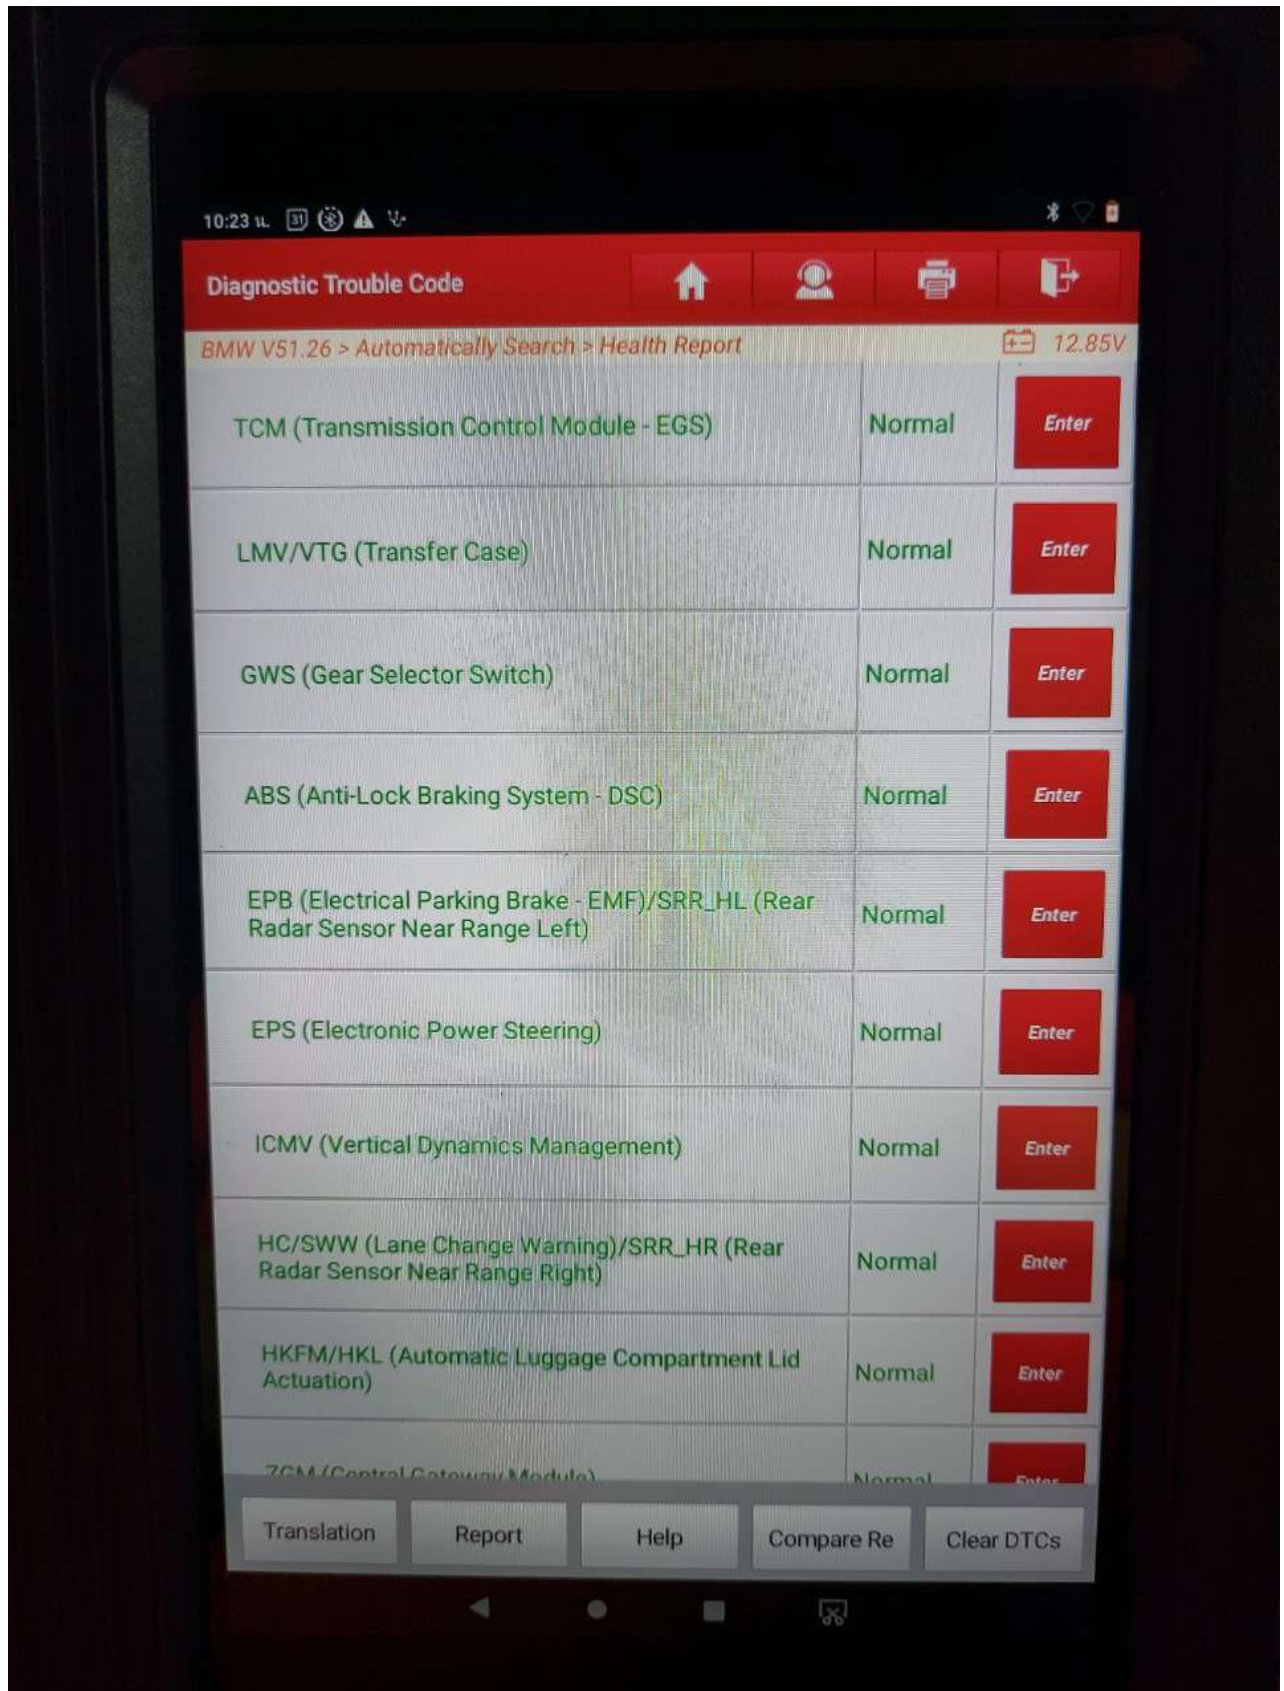
ภาพ OBD

2.17 ตรวจจับพฤติกรรมรถ, ความเร็ว และเครื่องยนต์  
OBD II On-Board Diagnostics (OBD)

ดี (Good)
