Vehicle Inspection Report

ยี่ห้อ/รุ่น (Brand/Model): HONDA CIVIC FK 1.5 AT	วันที่ตรวจสอบรถยนต์ (Date of Inspection): 21-09-63
หมายเลขตัวถัง (VIN): MRHFK4820HT101154	เลขคำขอบริการ (Job No.): I020/0052-1
หมายเลขเครื่องยนต์ (Engine No.): L15B71651151	Vehicle Picture:  
ปีที่ผลิต (Build Date): 2017	
สีรถ (Color): ขาว	
ระยะการใช้งาน(Mileage): 80,762 กม.	
หมายเลขทะเบียน (No. Plate): 6กค 8151	
วันครบกำหนดชำระภาษี (Registration Expiry): 4 ก.ย. 63	
ชื่อลูกค้า (Customer Name): : 84 CAR CENTER	
ที่อยู่(Address): กาญจนภิเษก	
โทรศัพท์ (Tel):	
สถานที่ตรวจสอบรถ (Inspection Place): 84 CAR CENTER

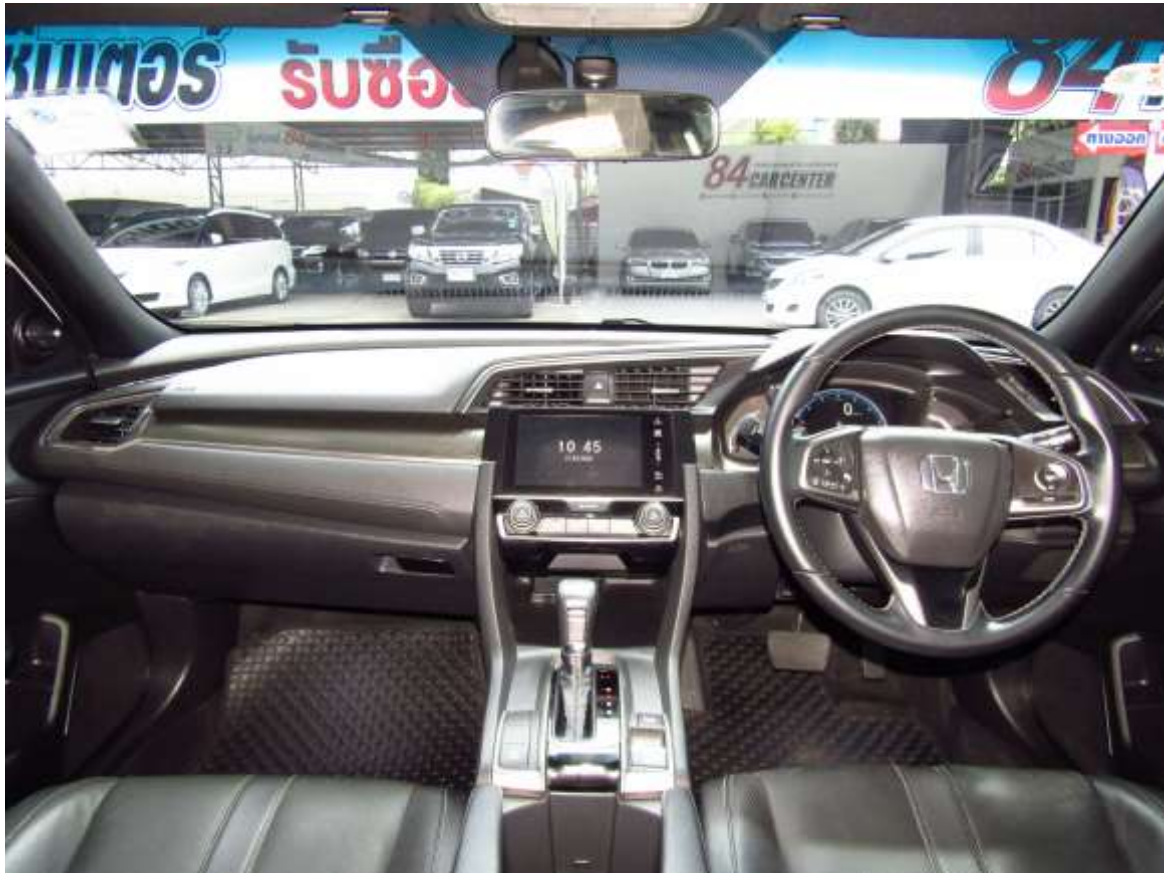
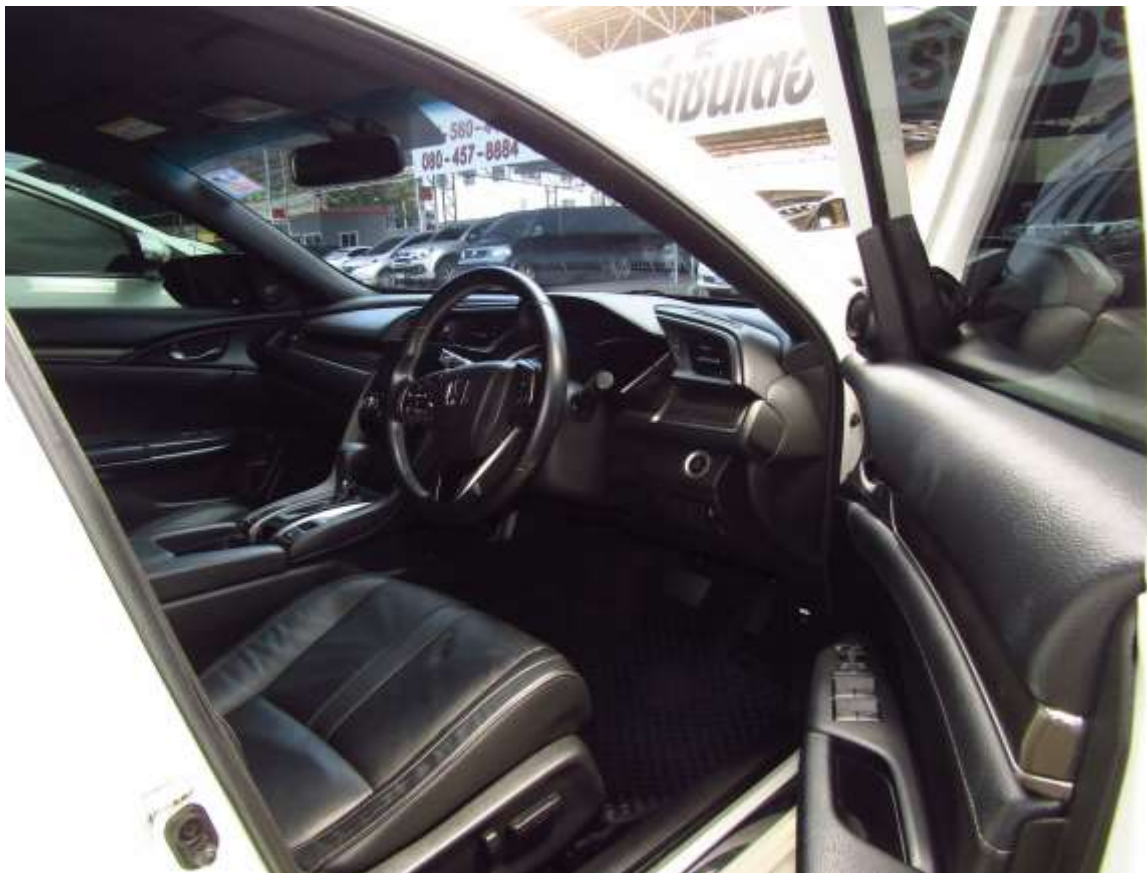
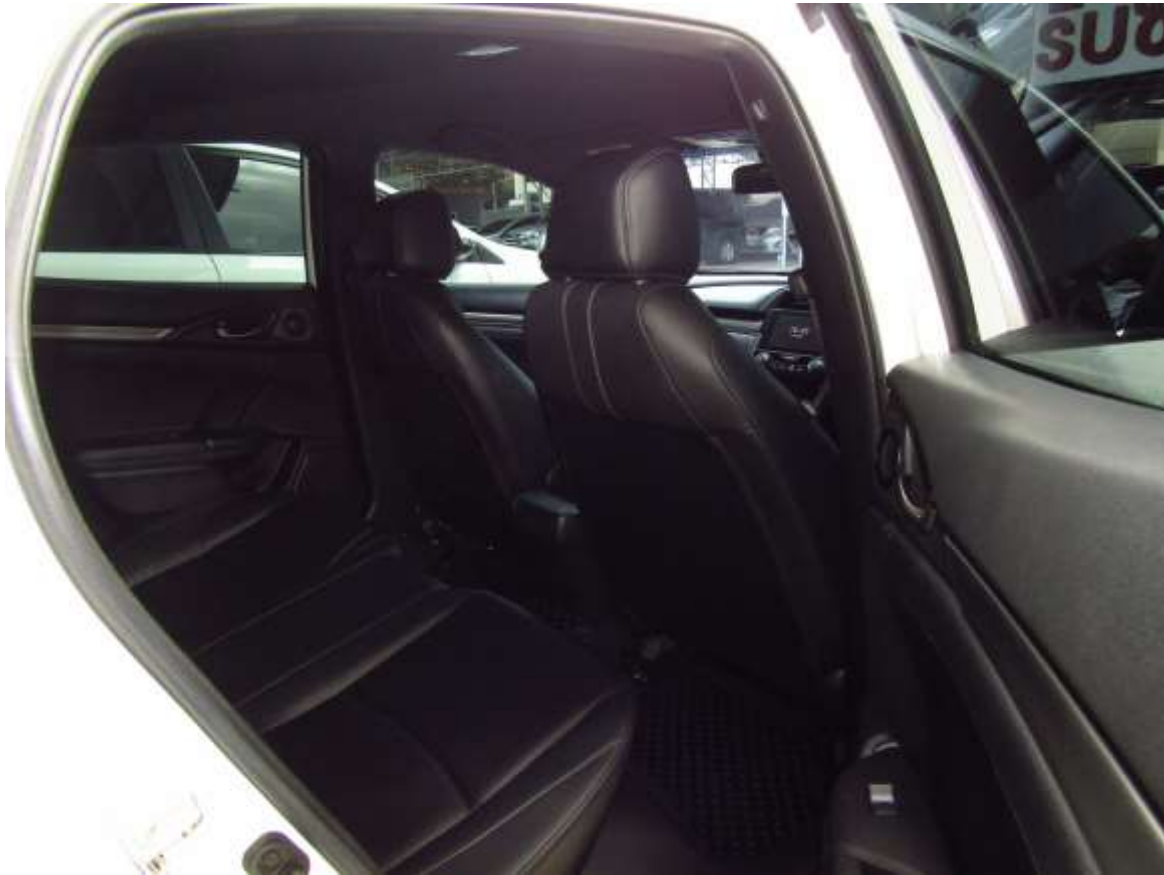
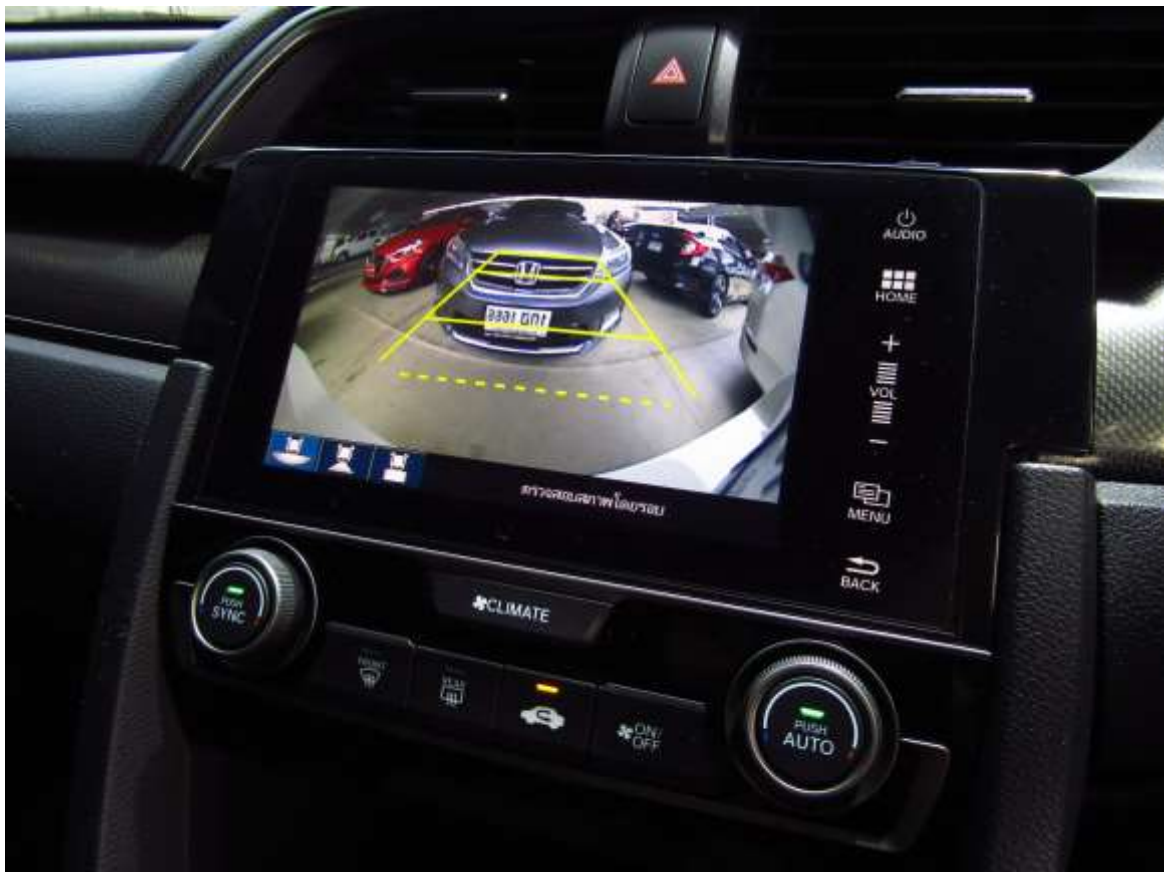
ภาพภายในด้านหน้า หลัง และ จุดบกพร่อง - Interior Visual Details (Front, Rear and/or Defect):

ที่นั่ง สภาพ Seat Appearance	สภาพตามอายุการใช้งาน
	การทำงาน การปรับ และการล็อค เบาะ Seat Adjust functional	ทำงานได้ดี
	สภาพ รางใต้เบาะ Seat slide adjust rail	สภาพตามอายุการใช้งาน
	เข็มขัดนิรภัย Seat Belts	สภาพตามอายุการใช้งาน
	อื่นๆเพิ่มเติม Others	N/A

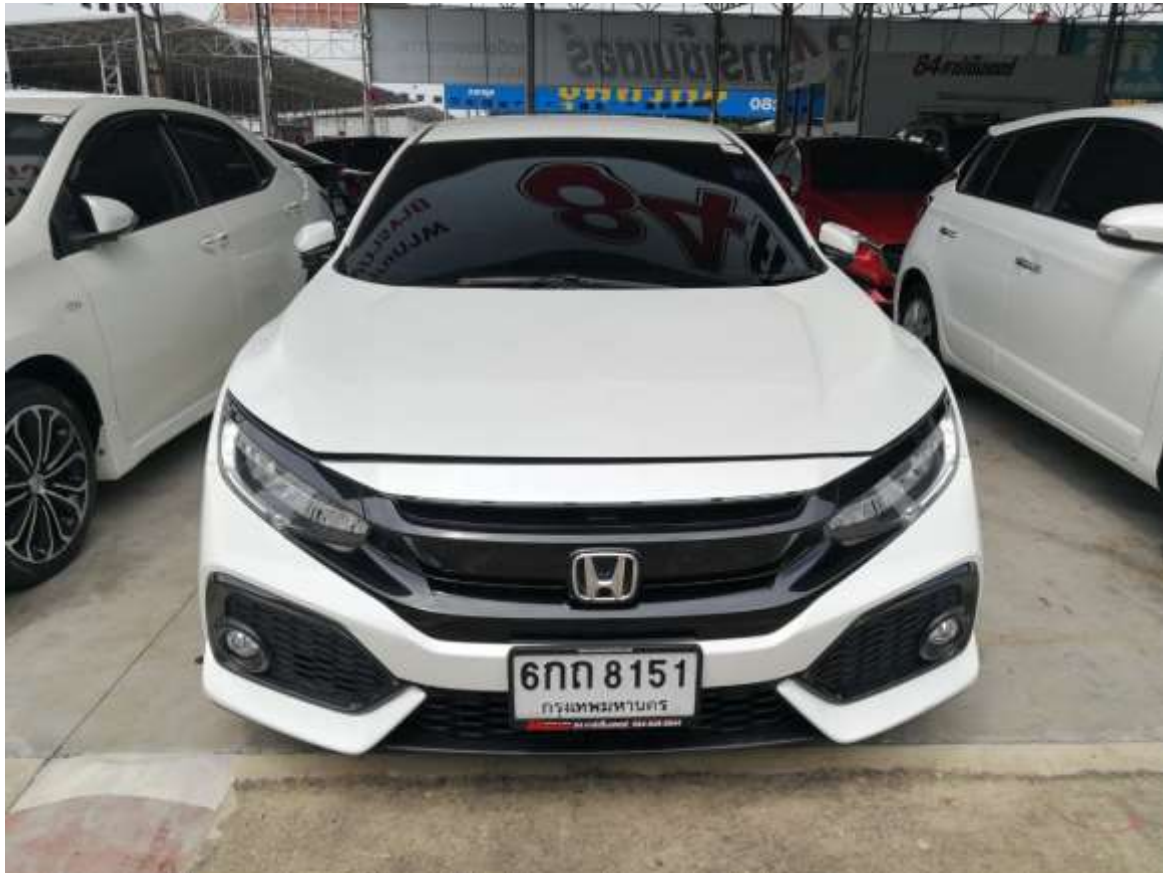
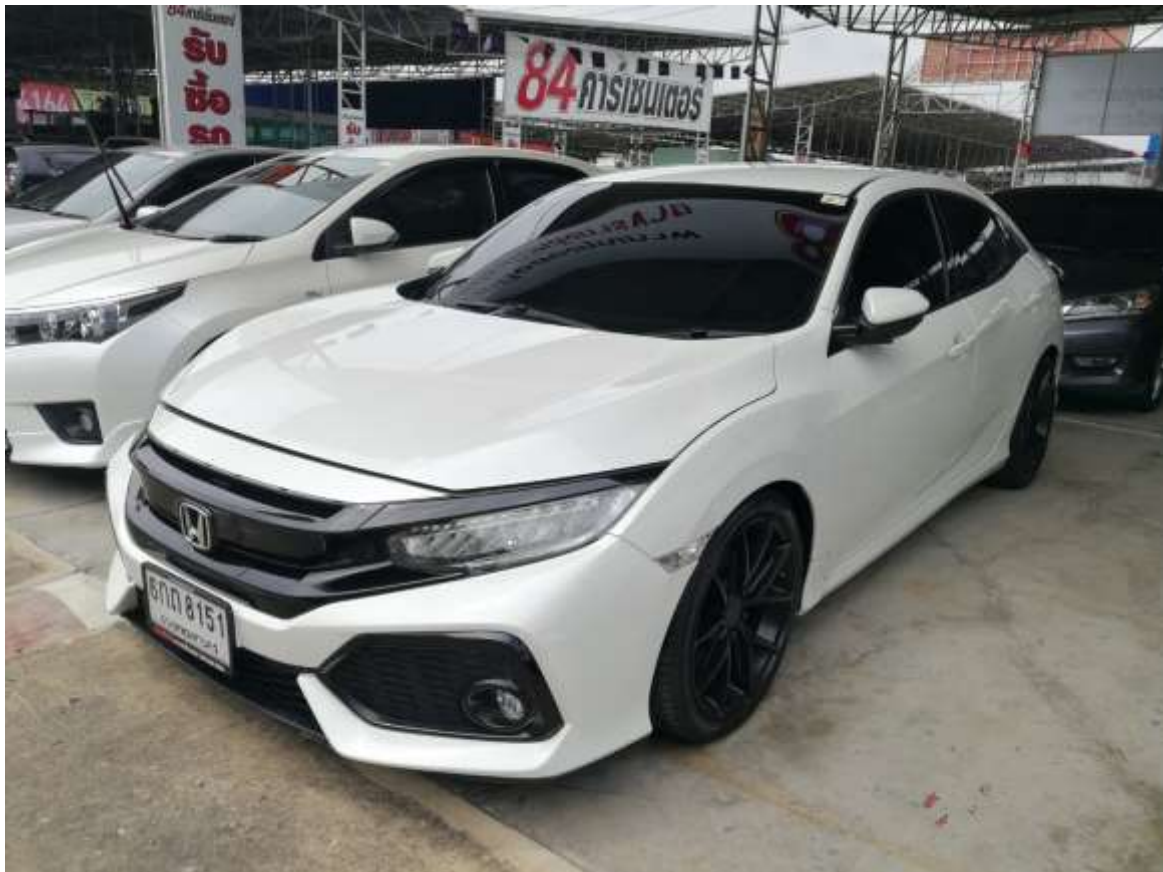
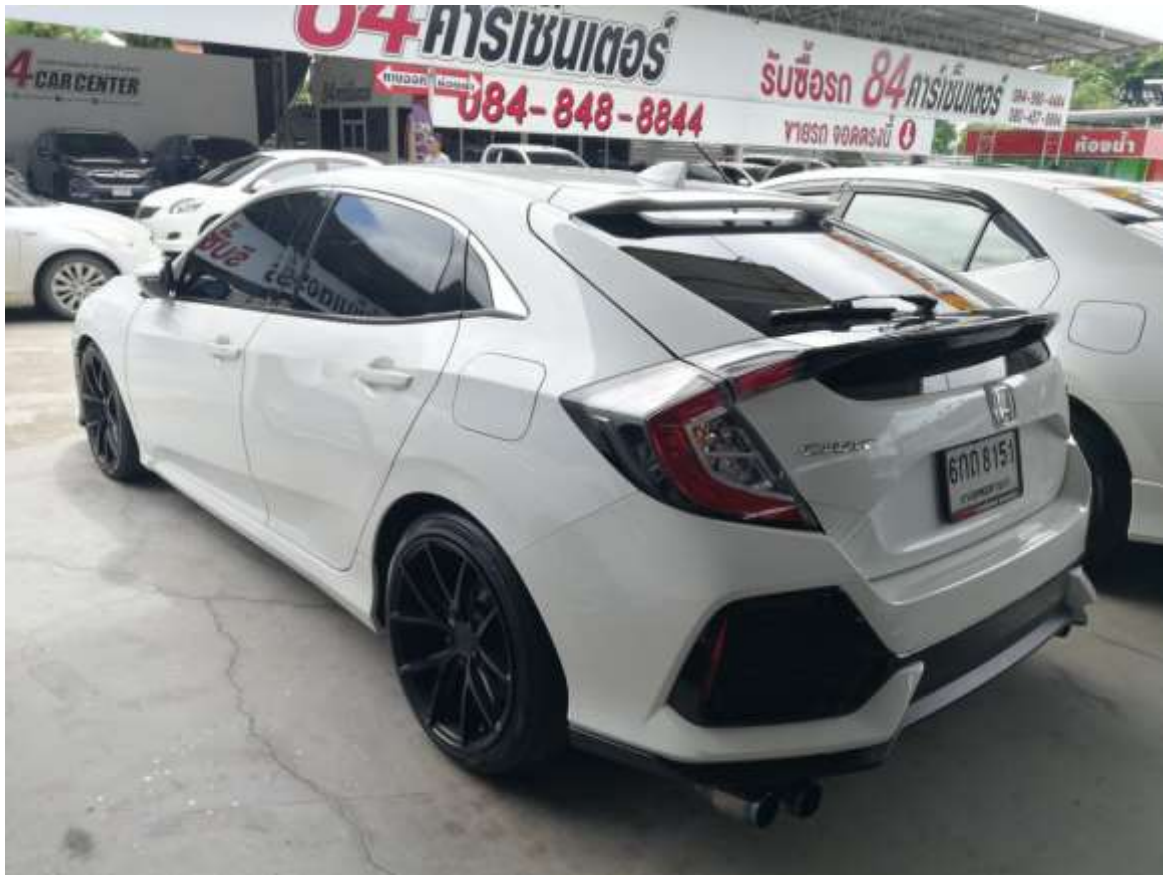
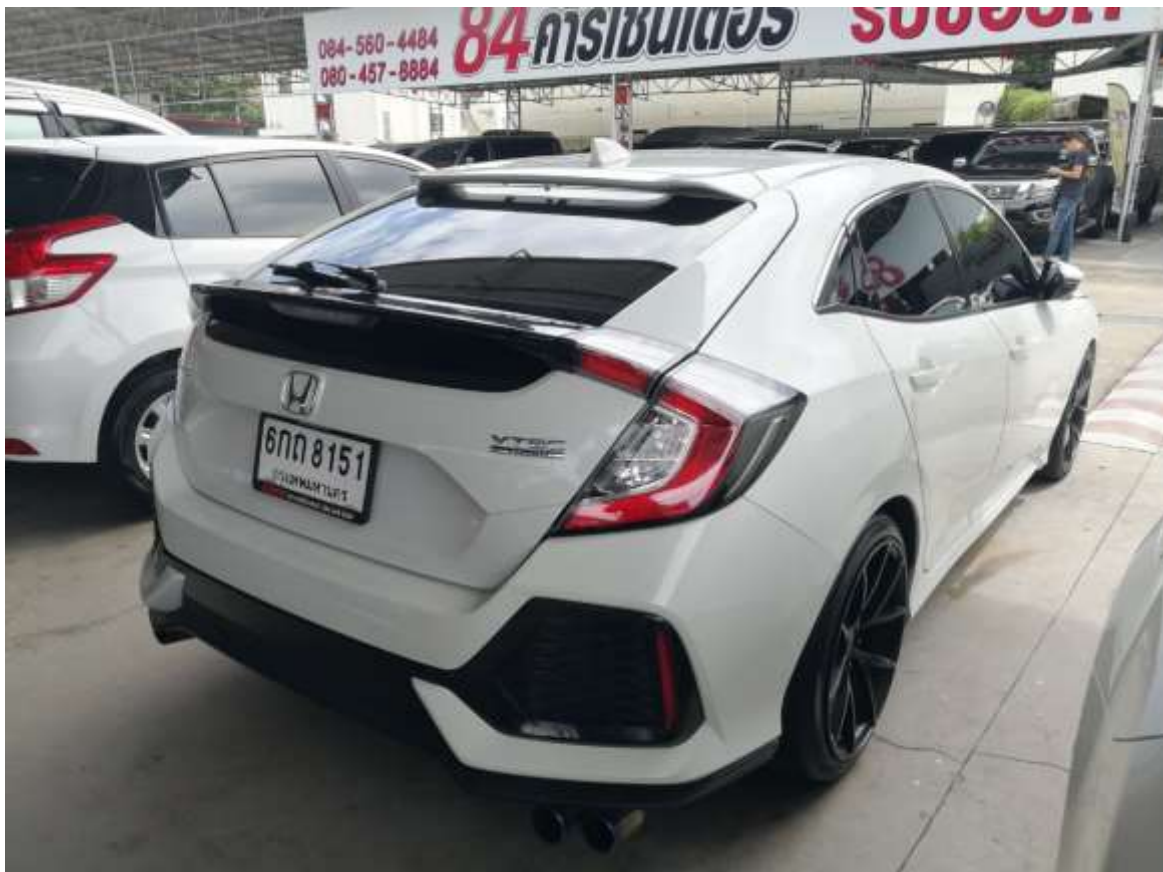
ภาพภายนอก - Exterior Visual Details:

ข้อคิดเห็นทั่วไป (General Comments):รถสภาพดี โครงสร้างไม่เคยเกิดอุบัติเหตุ ไม่เคยจมน้ำและไฟไหม้

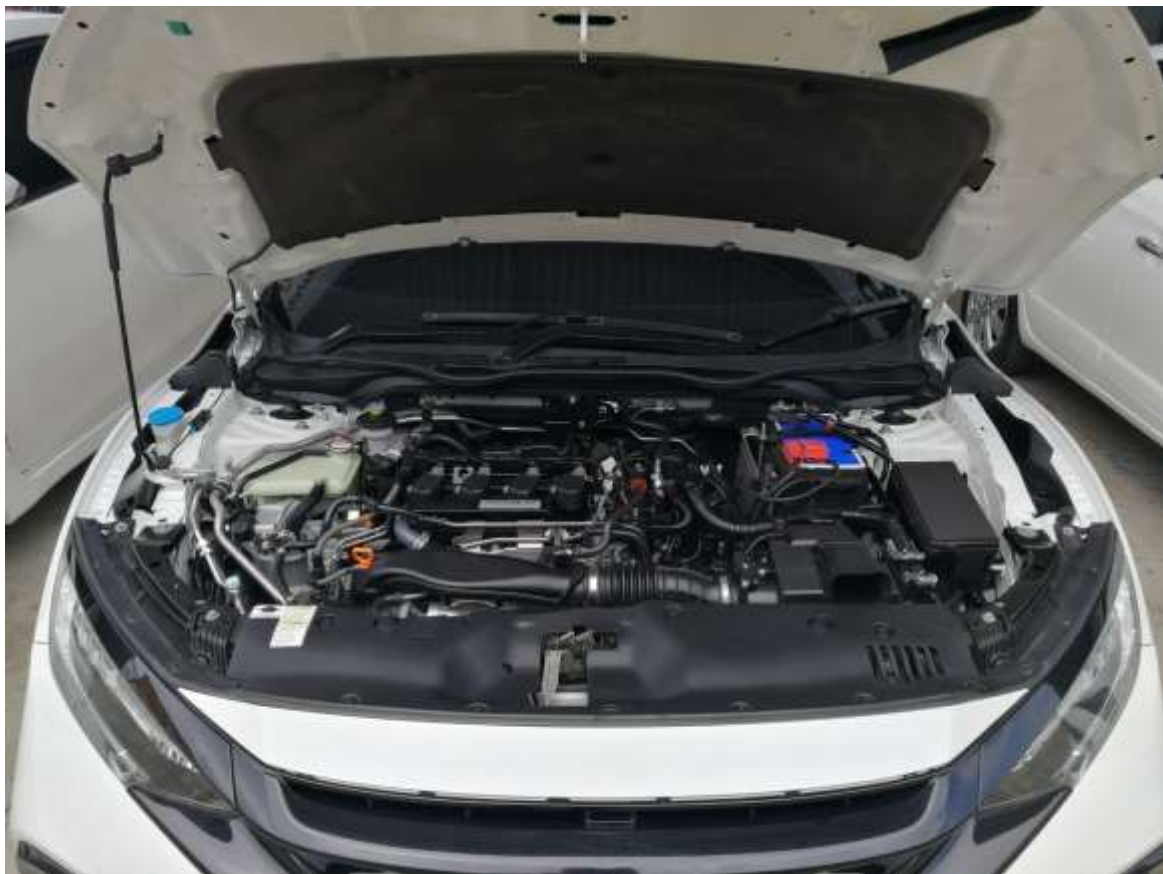
ภาพห้องเครื่อง - Engine Bay Visual Details:

การทดสอบ แบตเตอรี่ Battery Test	Battery Test		Charging System Test at 2000 rpm	
	Voltage	12.69	V	Voltage	14.46 V
	Rating	420	CCA	Status	Normal
	Current	398	CCA	Start System Test	
	Internal resistance	6.80	mΩ	Start Voltage	9.15 V
	State of Charge	89	%	Status	Normal
	State of Health	84	%	Max. Load Test at 2000 rpm	
	Status	Great		Max. Load	14.28 V
	Test Date	21.09.63		Voltage	
				Status	Normal
