I023/0060-2

BMW X1 2.0 F48 sDrive18d xLine SUV AT

Mar 28, 2023

## Vehicle Inspection Report สรุปผลการตรวจสอบสภาพ (Inspection Summary)

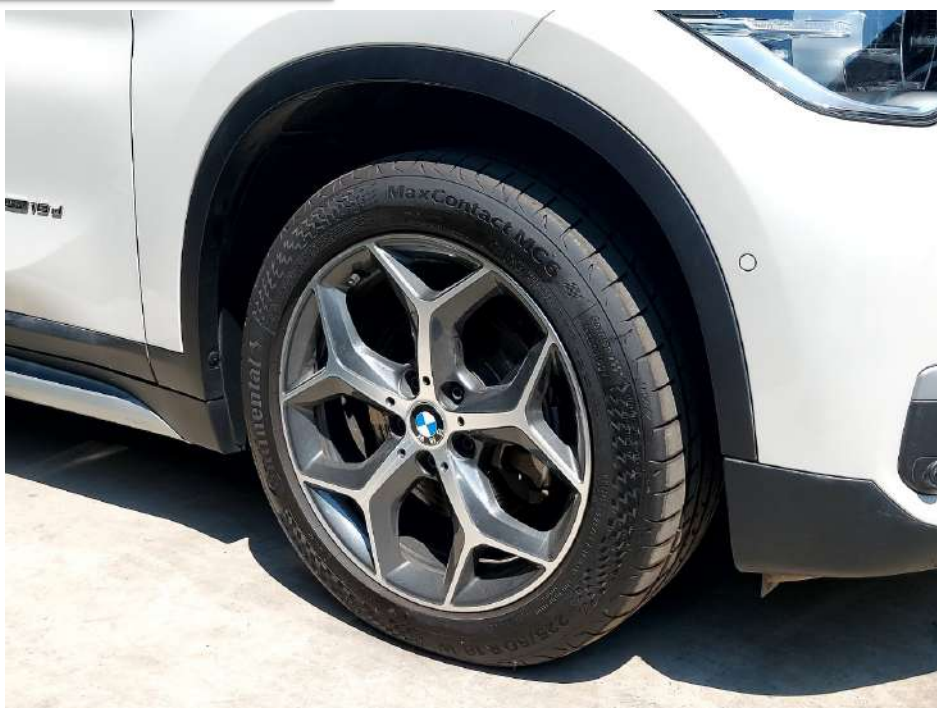
#### ขอบยาง ล้อ

41/20
