1024/0085-5

Mitsubishi Pajero Sport 2.4 GT Premium SUV

Apr 2, 2024

# Vehicle Inspection Report สรุปผลการตรวจสภาพรถ (Inspection Summary)

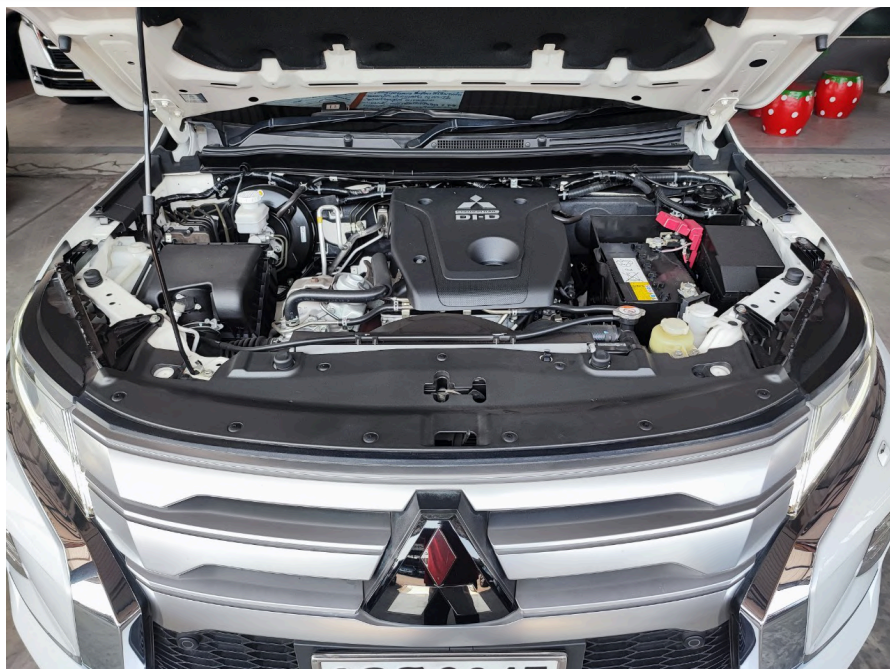
#### ภาพห้องเครื่อง

Voltage	12.49	V
Rating	700	CCA
Current	320	CCA
Internal resistance	8.73	mΩ
State of Charge	69	%
State of Health	22	%
Status	Replace
