I022/0142-10

Volkswagen Caravelle 2.0 TDi

INSPECTION
BY ONE2CAR

Vehicle Inspection Report สรุปผลการตรวจสอบสภาพรถ (Inspection Summary)

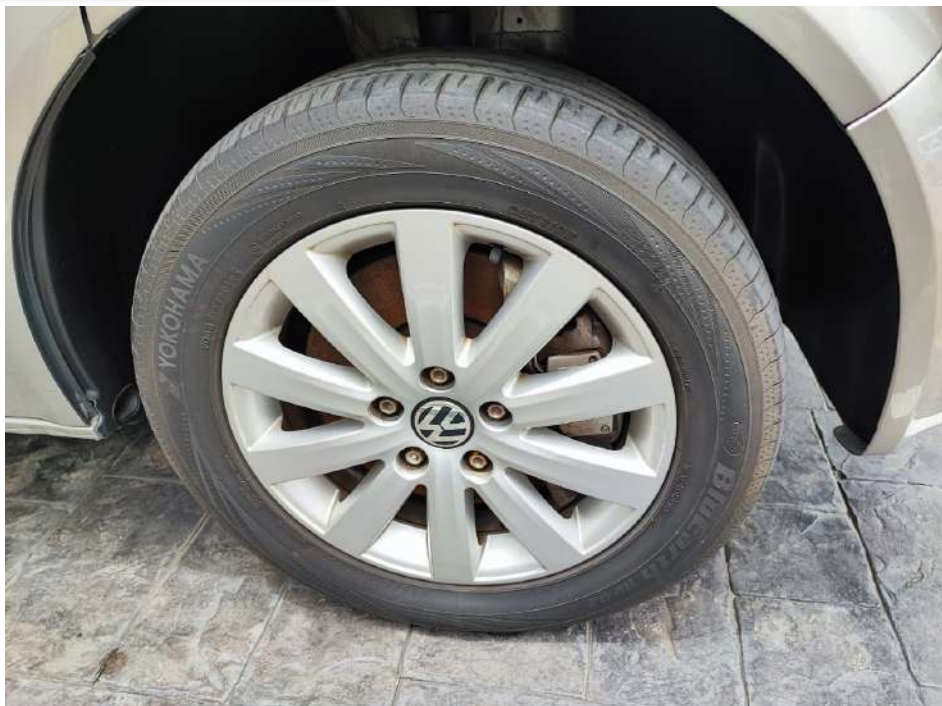
ขอบยาง ล้อ

พอใช้ (Fair)

47/18
