เลขคำขอบริการ (Job No.) :: I022/0062-3

May 10, 2022

Jaguar XF 3.0 Premium Luxury

# Vehicle Inspection Report สรุปผลการตรวจสภาพรถ (Inspection Summary)

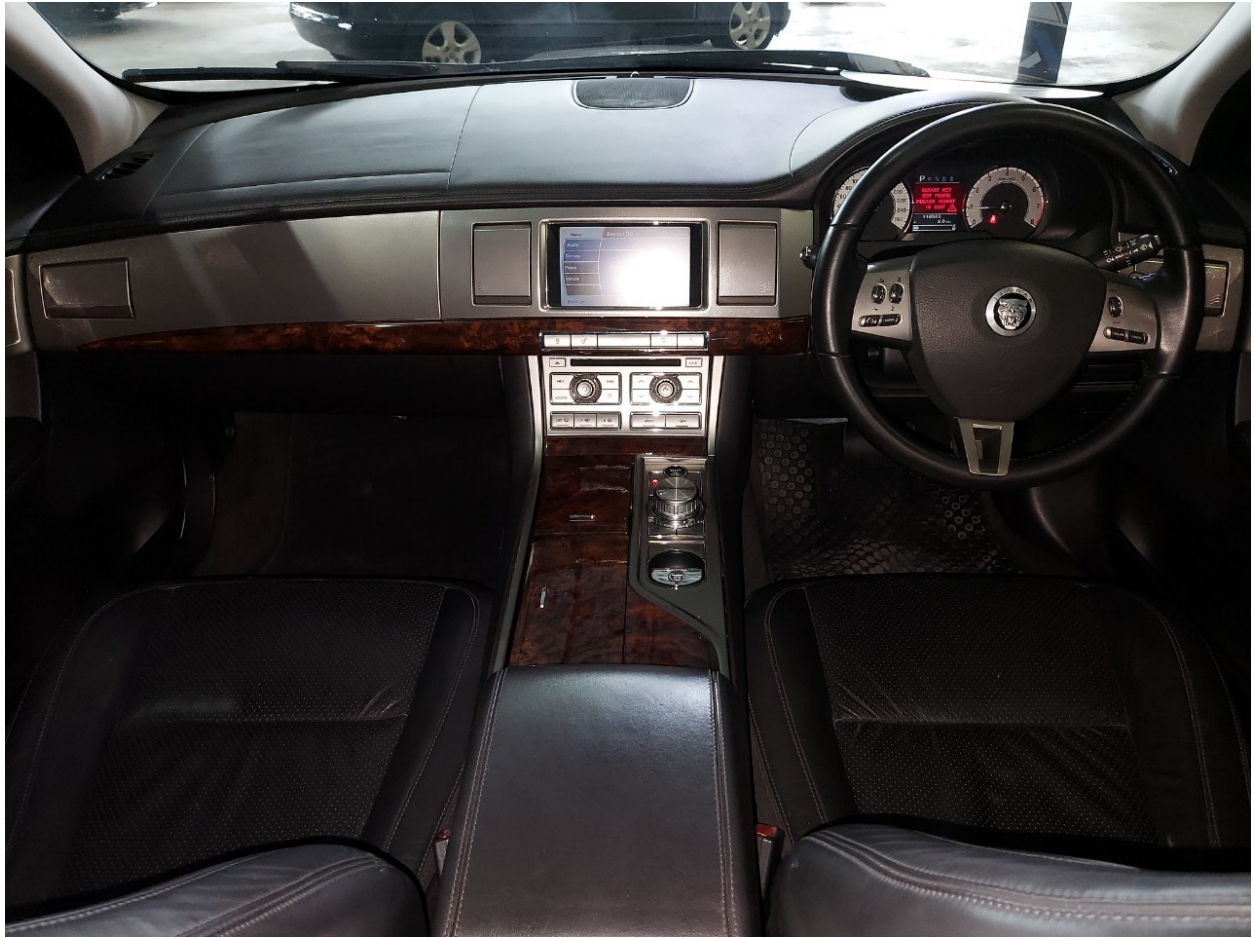
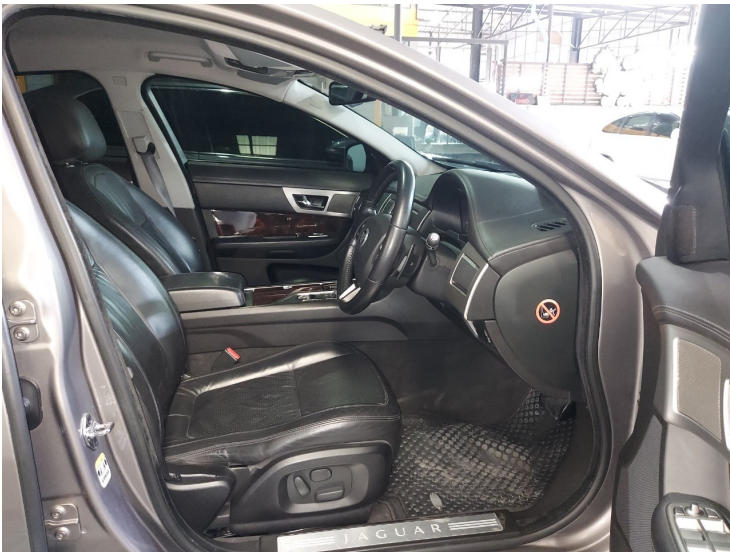
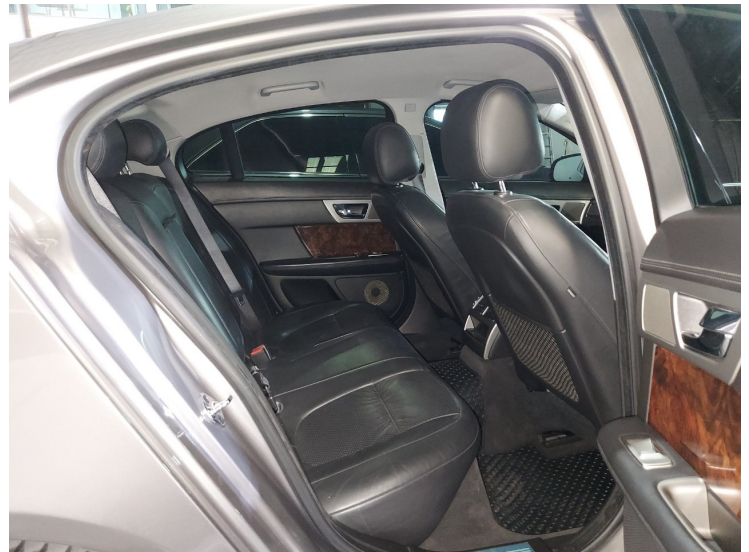
## ภาพภายใน

รถสภาพดี โครงสร้างไม่เคยมีอุบัติเหตุ ไม่เคยจมน้ำและไฟไหม้

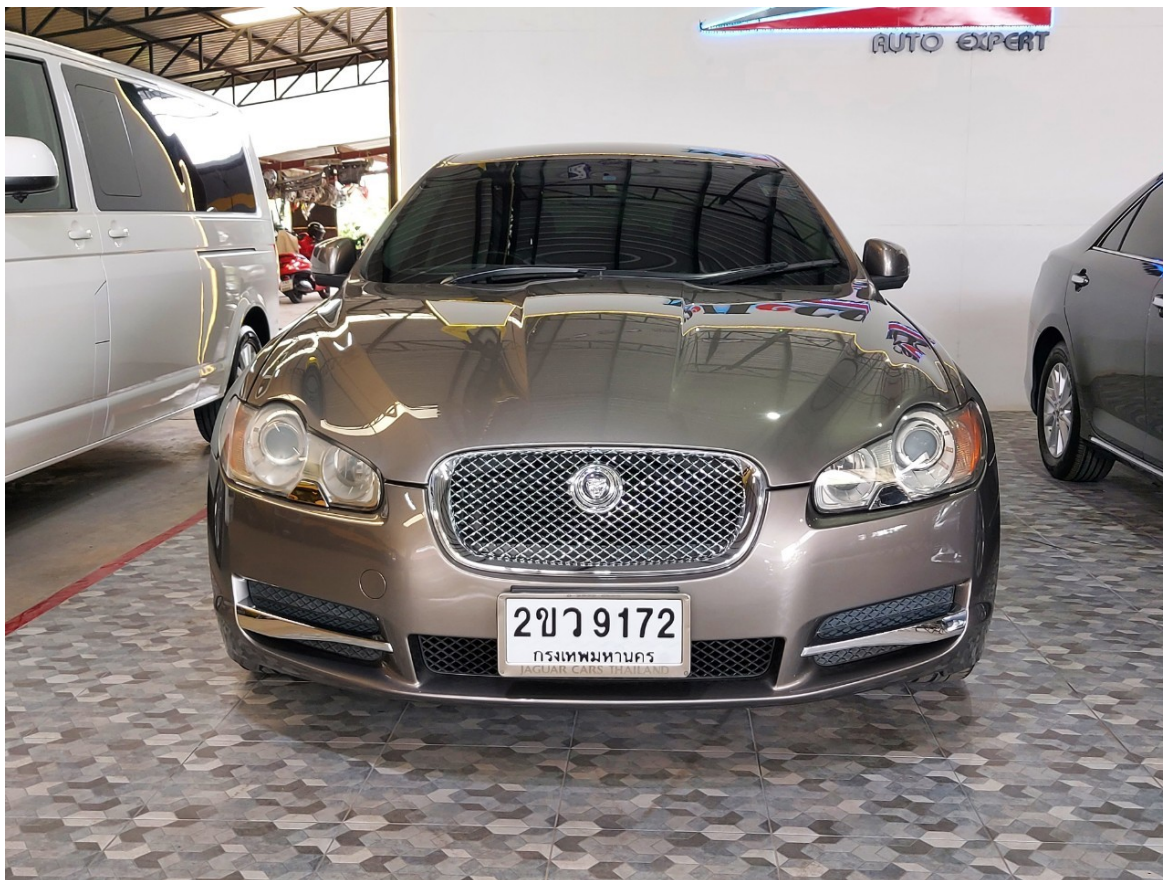
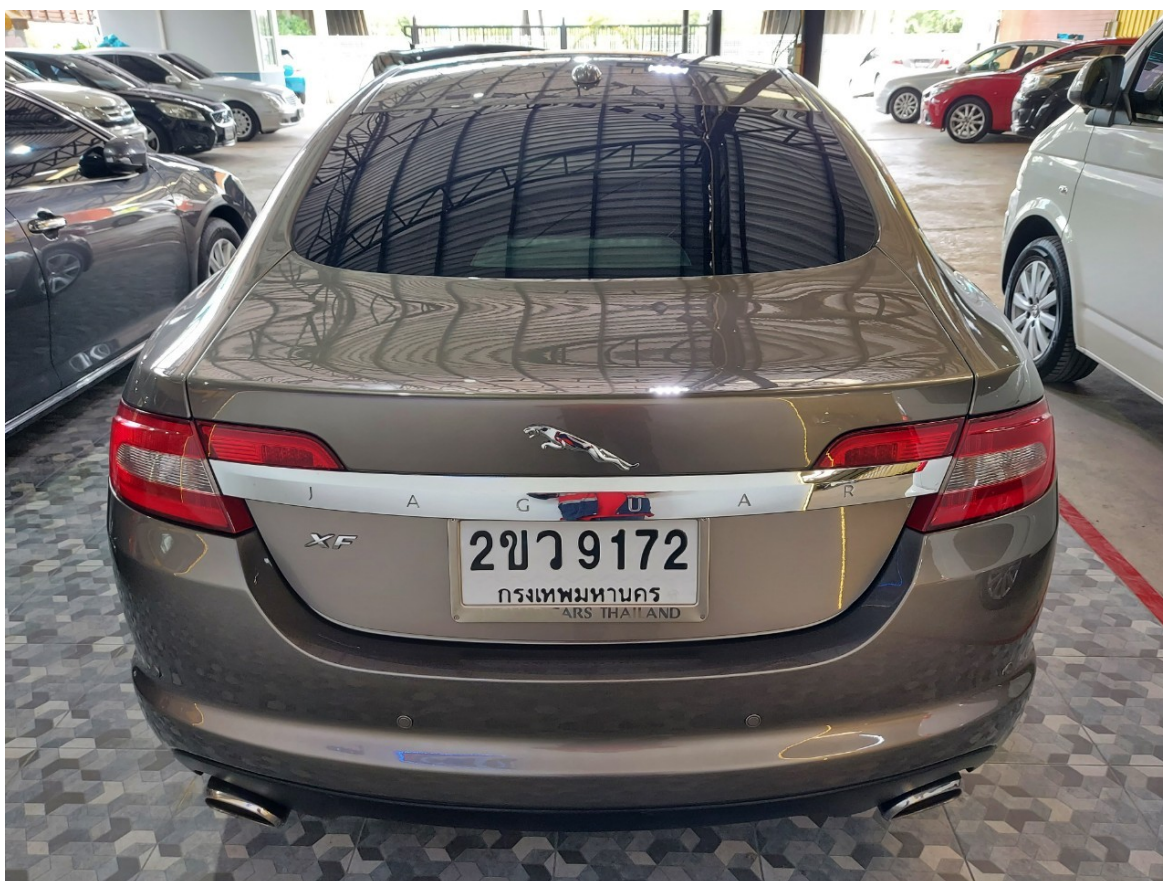
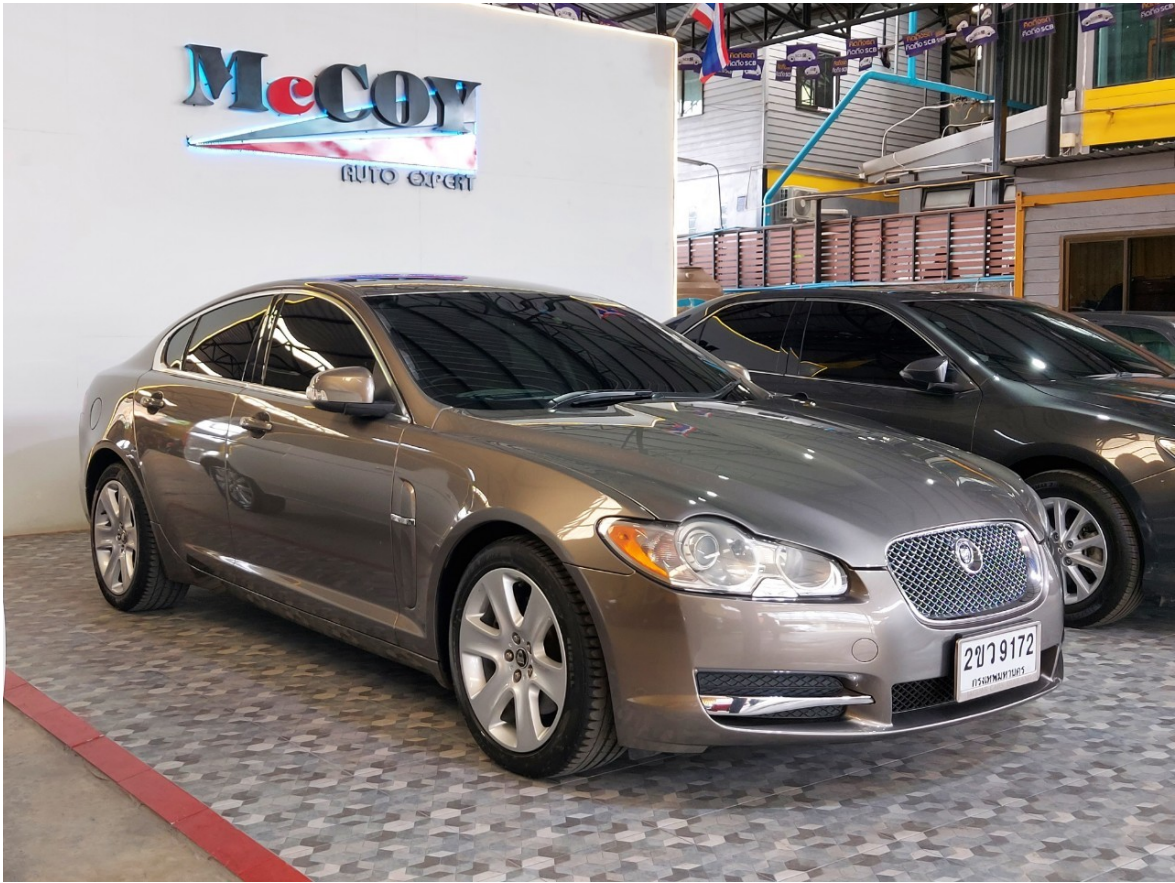
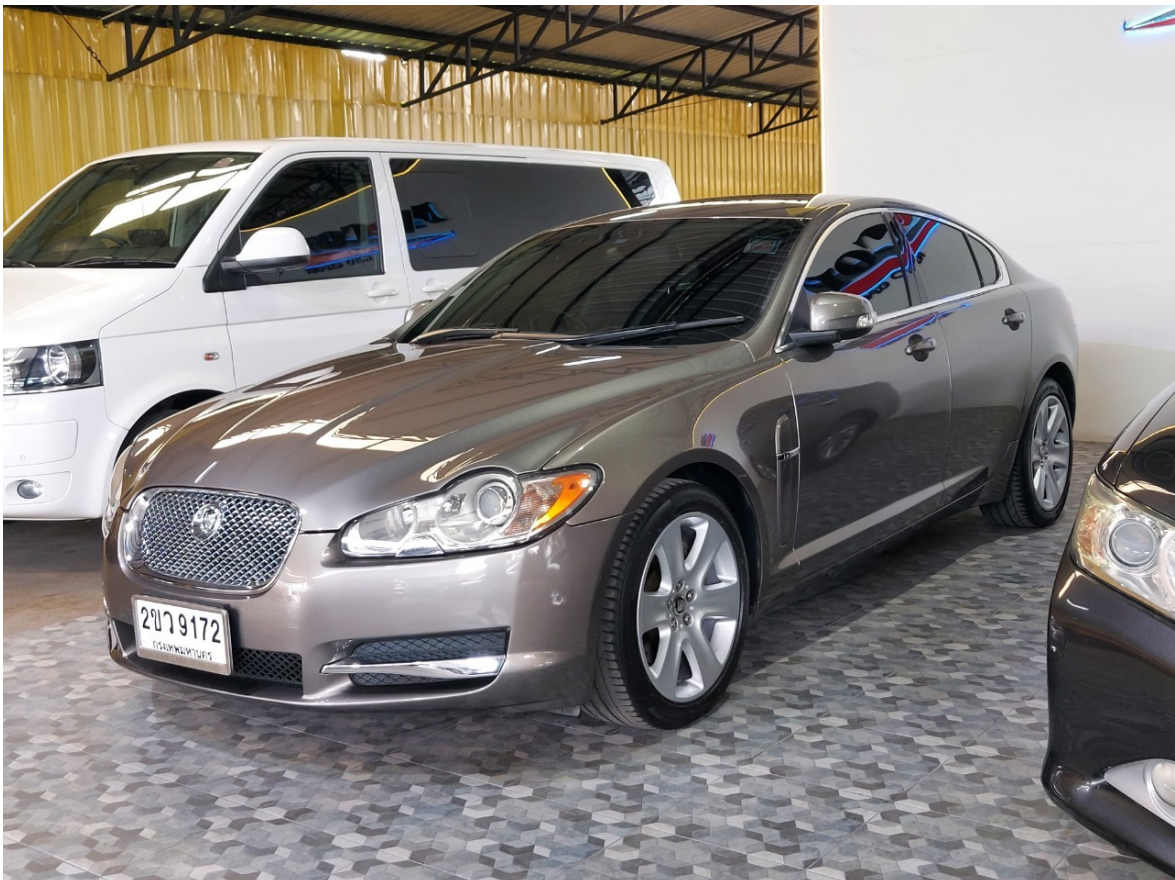
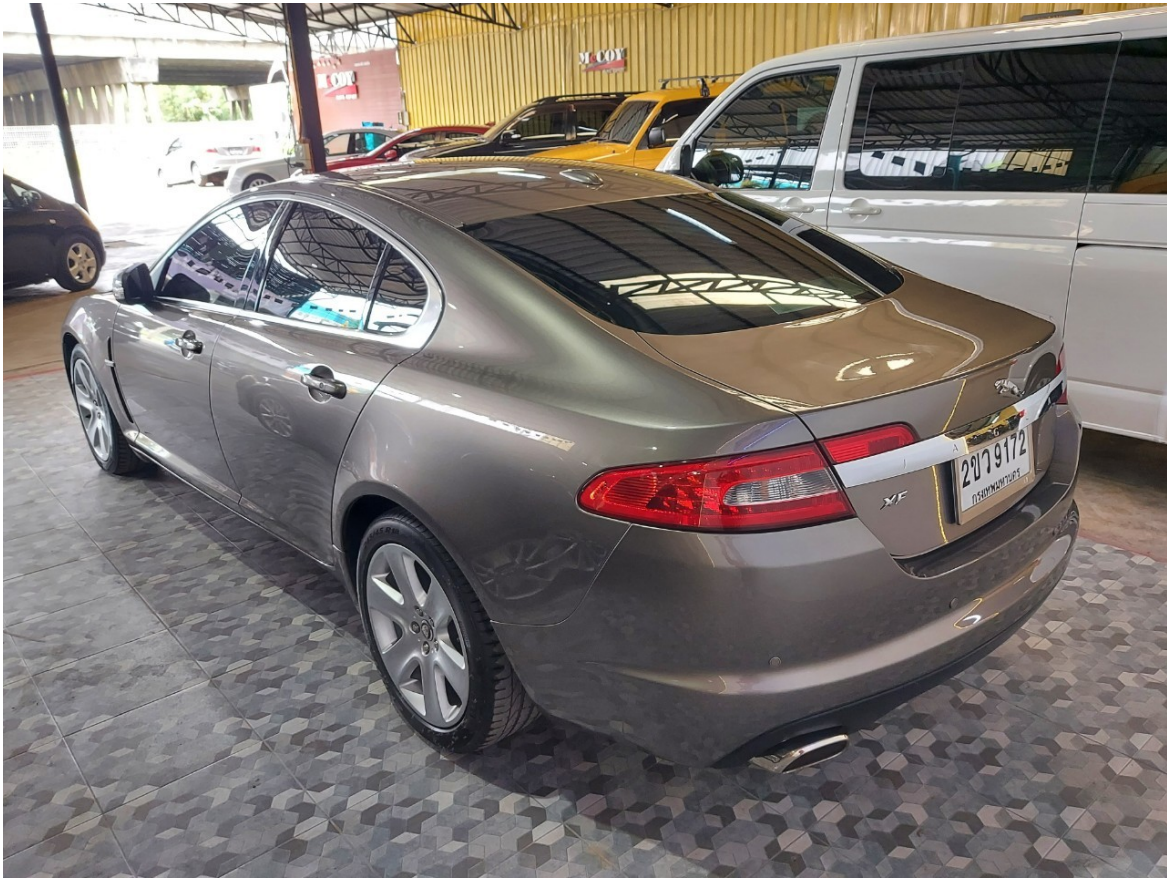
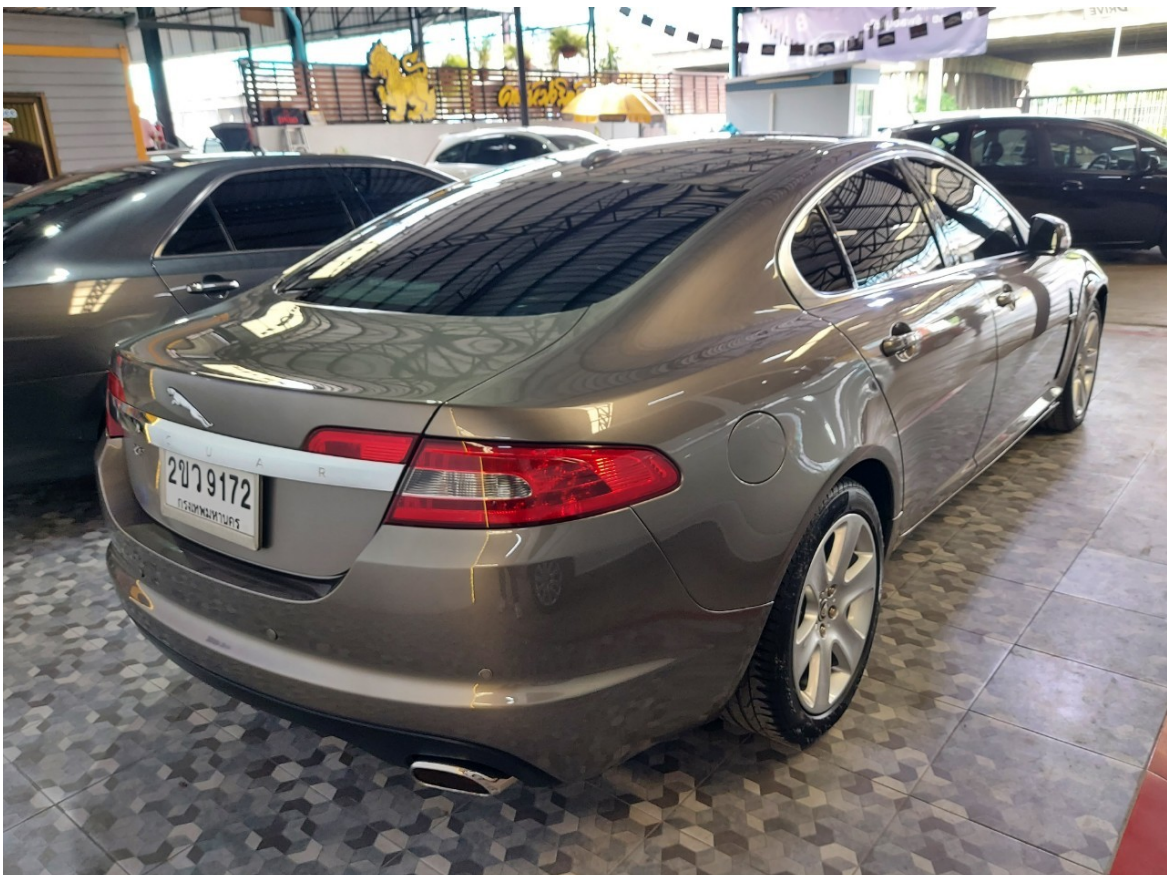
## ภาพภายนอก

รถสภาพดี โครงสร้างไม่เคยมีอุบัติเหตุ ไม่เคยจมน้ำและไฟไหม้

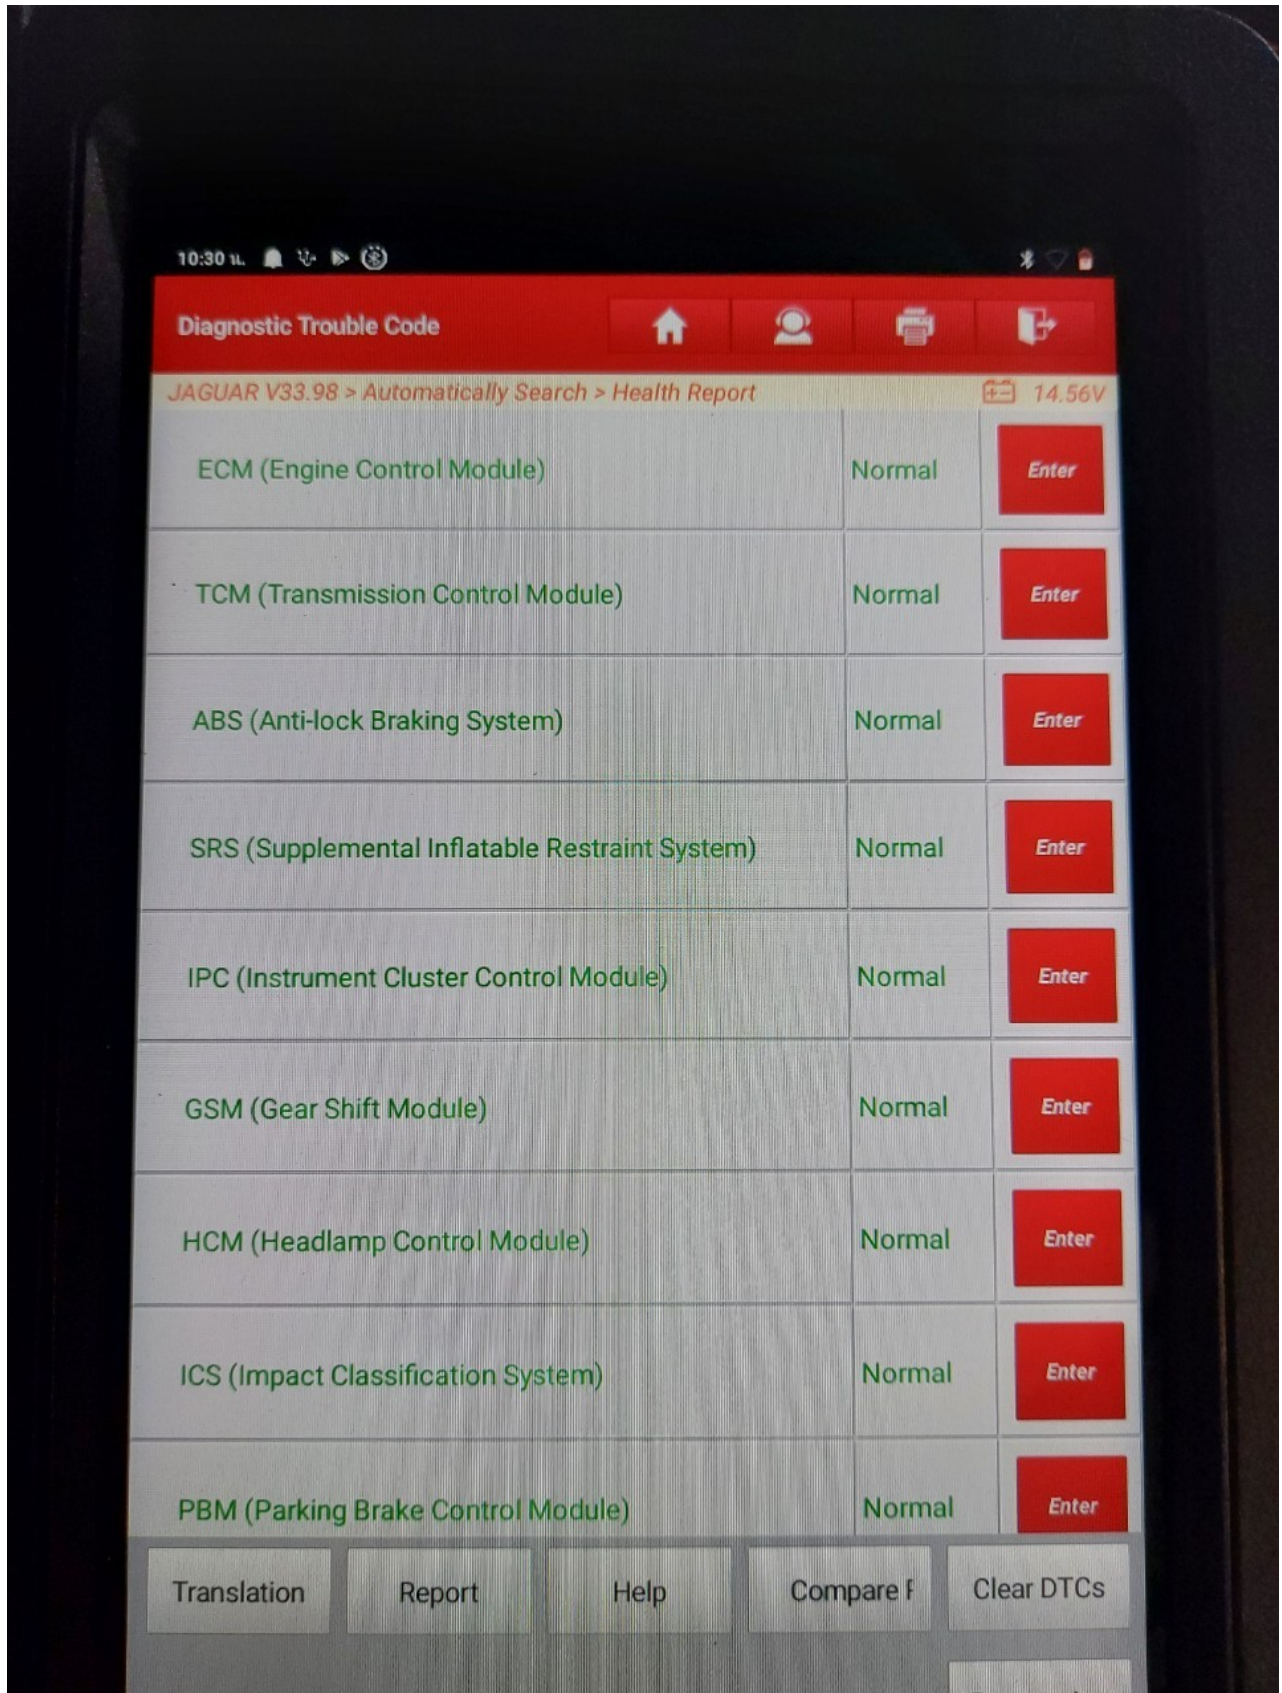
ภาพ OBD

รายการตรวจ 6 รายการ	สถานะ
1.1 ไม่เคยเกิดอุบัติเหตุรุนแรงจนทำให้โครงสร้างรถมีปัญหาความปลอดภัย No Evidence of Major or Hail Damage	ดี (Good)
1.2 ไม่มีการตัดต่อ ตัดแปลง คัชชี และ โครงสร้างรถ No chassis and cab structure modified	ดี (Good)
1.3 ไม่เคยประสบภัยจมน้ำ No Evidence of Flood	ดี (Good)
1.4 ไม่เคยประสบภัยอัคคีภัย No Evidence of Fire	ดี (Good)
1.5 การวินิจฉัยผ่านทาง OBD On-Board Diagnostics (OBD)	ดี (Good)
1.6 สภาพรถโดยรวม Overall Appearance	ดี (Good)
