Toyota Vios 1.5 Mid

Nov 27, 2023

Vehicle Inspection Report

สรุปผลการตรวจสภาพรถ (Inspection Summary)

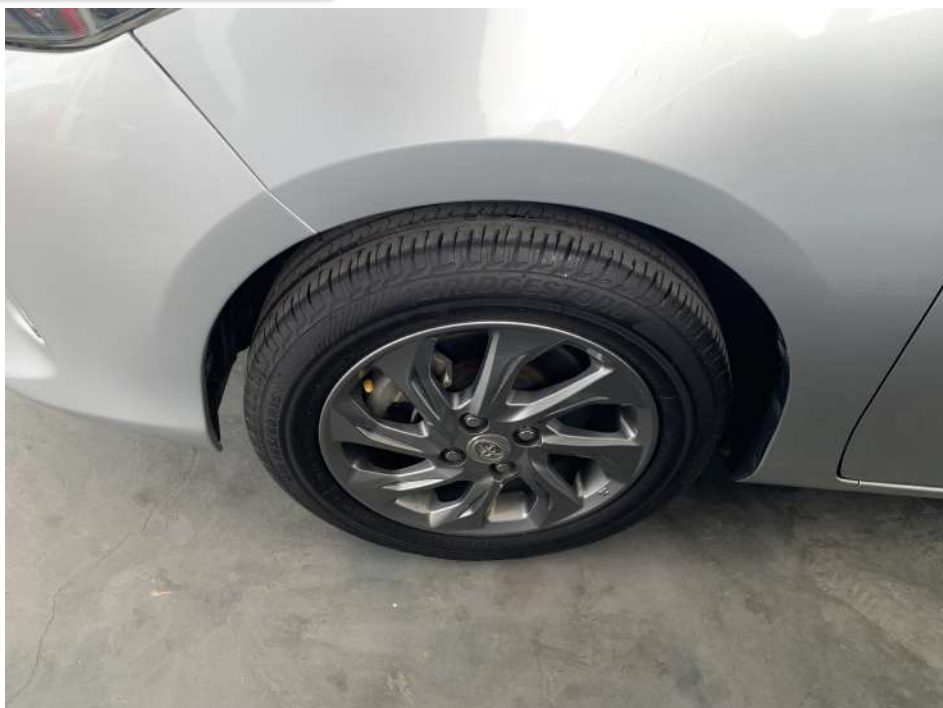
ขอบยาง ล้อ

09/23
