1023/0335-5

Mazda CX-30 2.0 SP SUV

Oct 31, 2023

Vehicle Inspection Report สรุปผลการตรวจสภาพรถ (Inspection Summary)

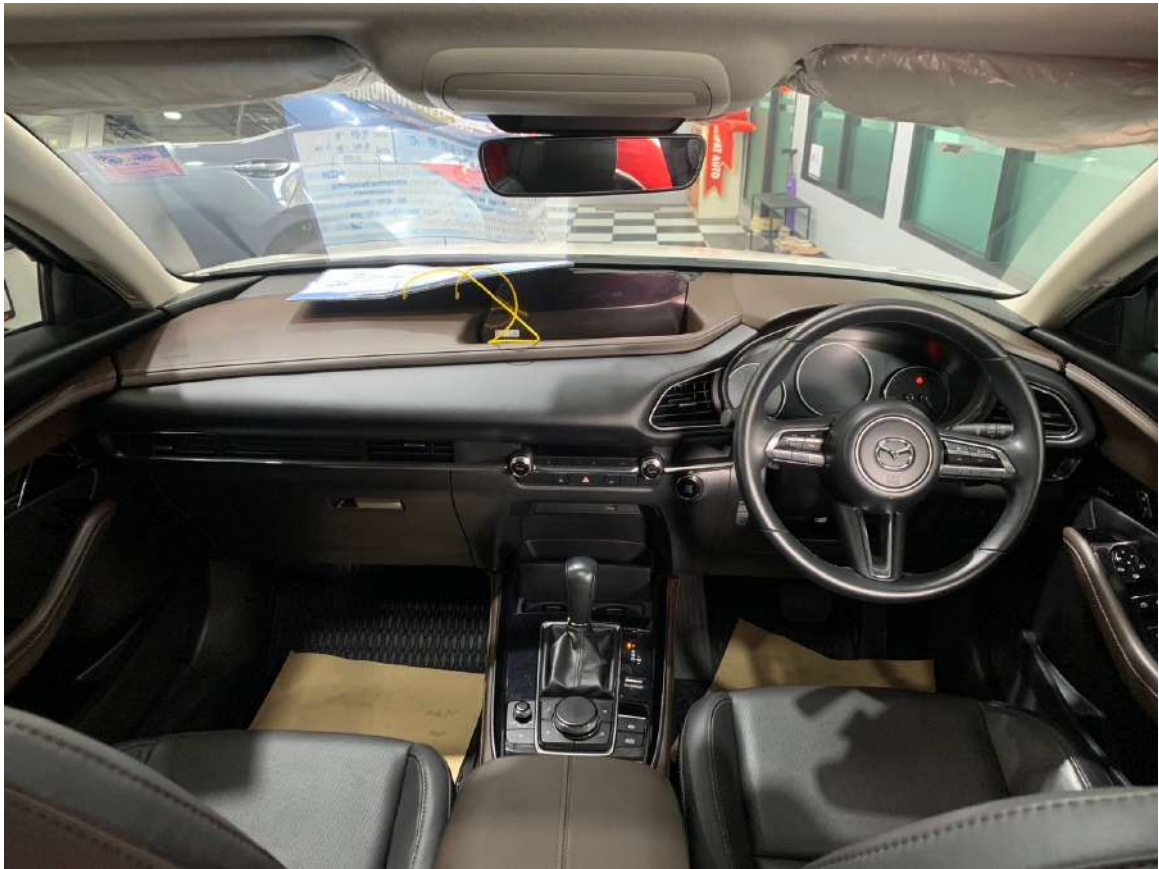
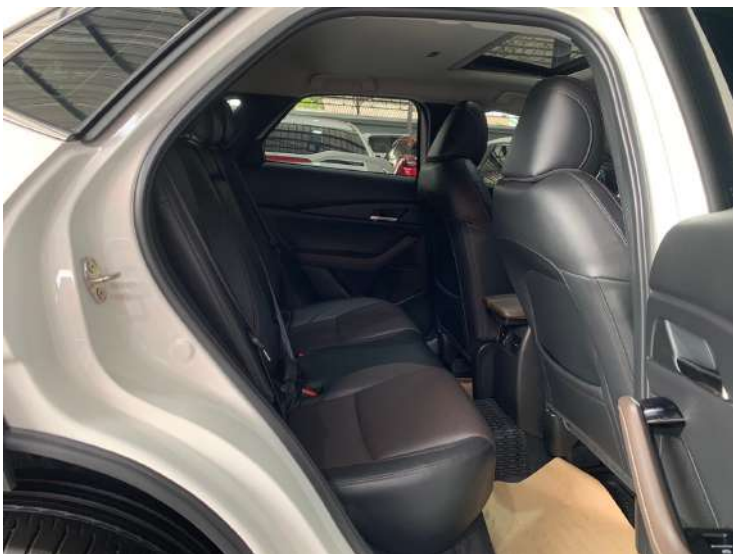
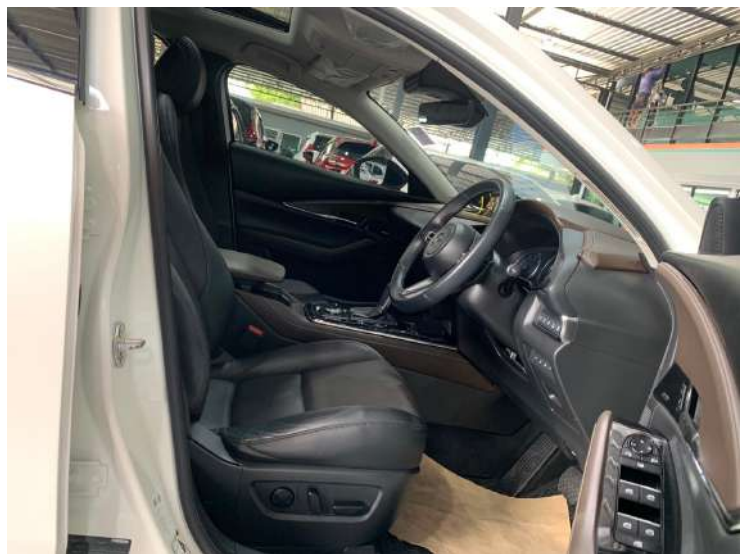
ภาพภายใน

ประเมินสภาพรวม: ผ่าน
"อุปกรณ์หลัก/อุปกรณ์เสริมขณะขับที่:
✓ ระบบปรับอากาศ [ผ่าน]
✓ ไฟส่องสว่าง [ผ่าน]
✓ ไฟเลี้ยว/ไฟฉุกเฉิน [ผ่าน]
✓ หน้าปัดและมาตรวัด [ผ่าน]
✓ เข็มชี้ดัดนิรภัย [ผ่าน]
✓ แตร [ผ่าน]
✓ เครื่องเล่นเพลง [ผ่าน]
✓ ระบบปิดน้ำฝน [ผ่าน]
✓ เบาะนั่งยึดแน่น [ผ่าน]
✓ กระจกไฟฟ้า [ผ่าน]

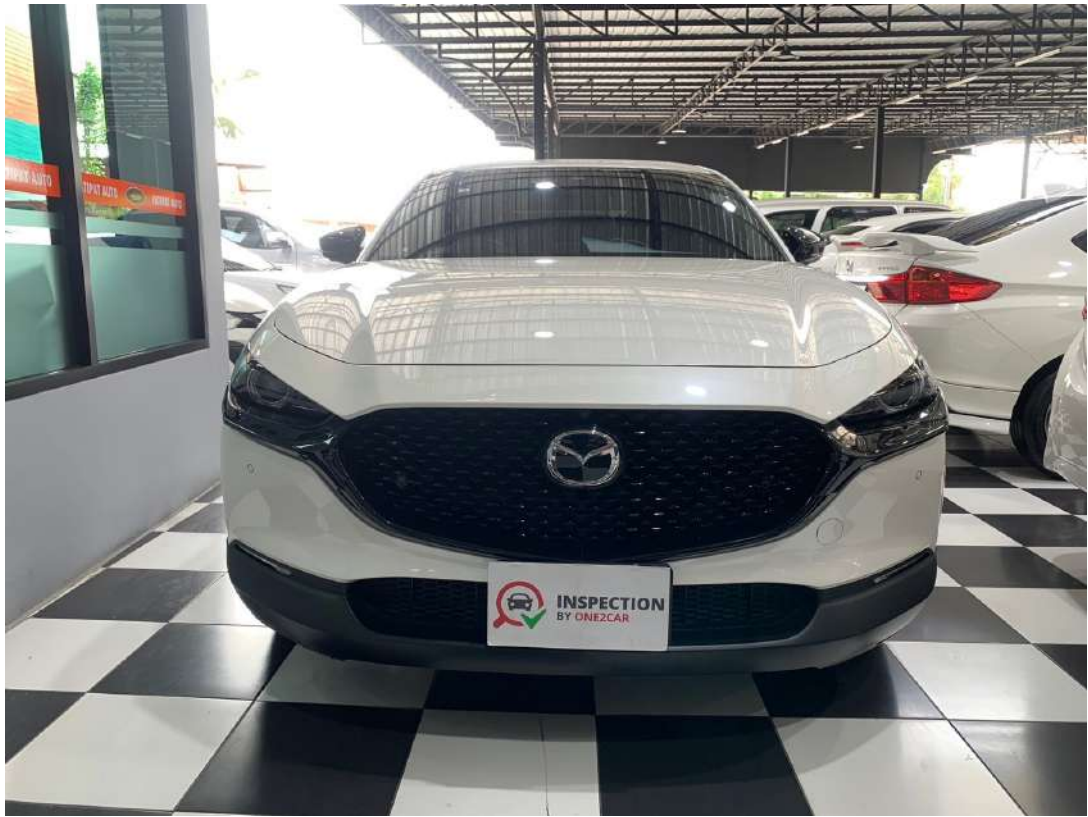
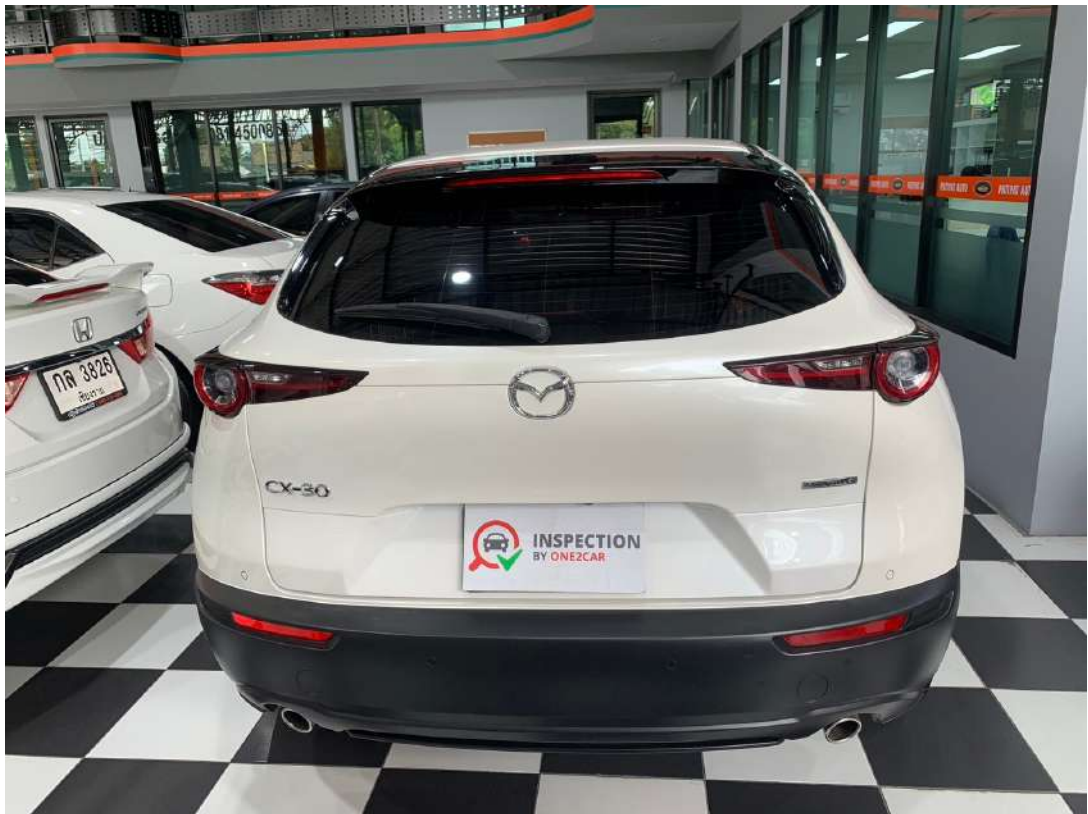
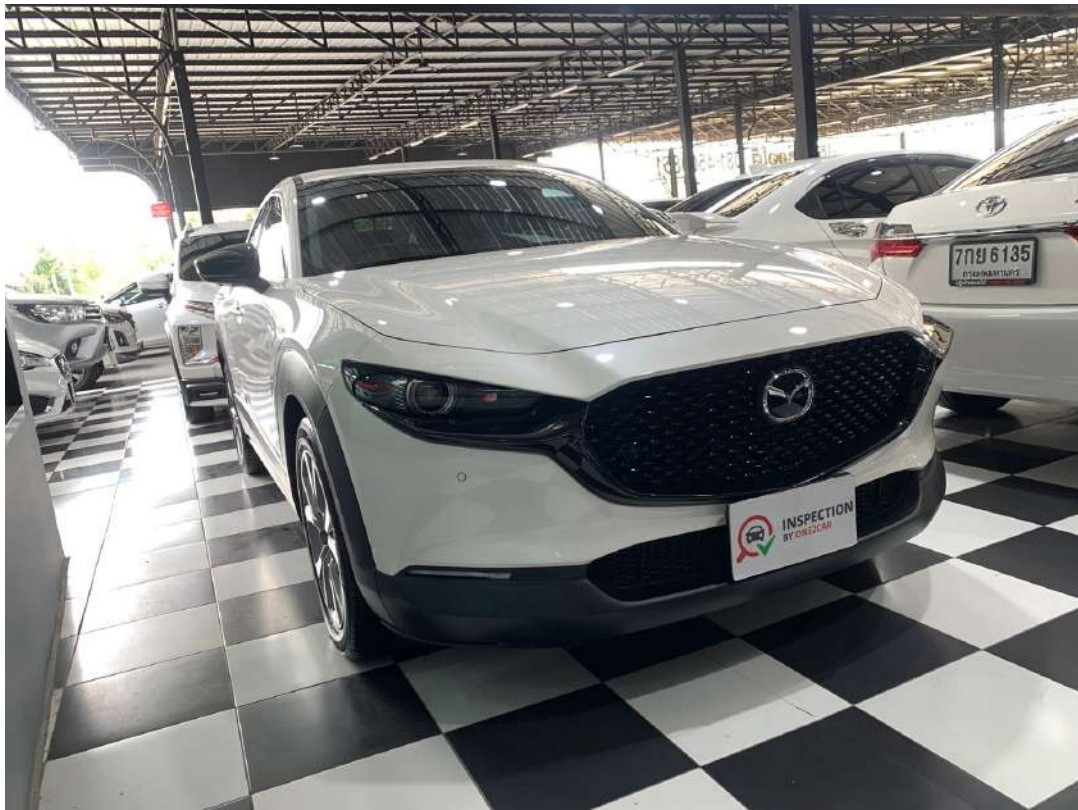
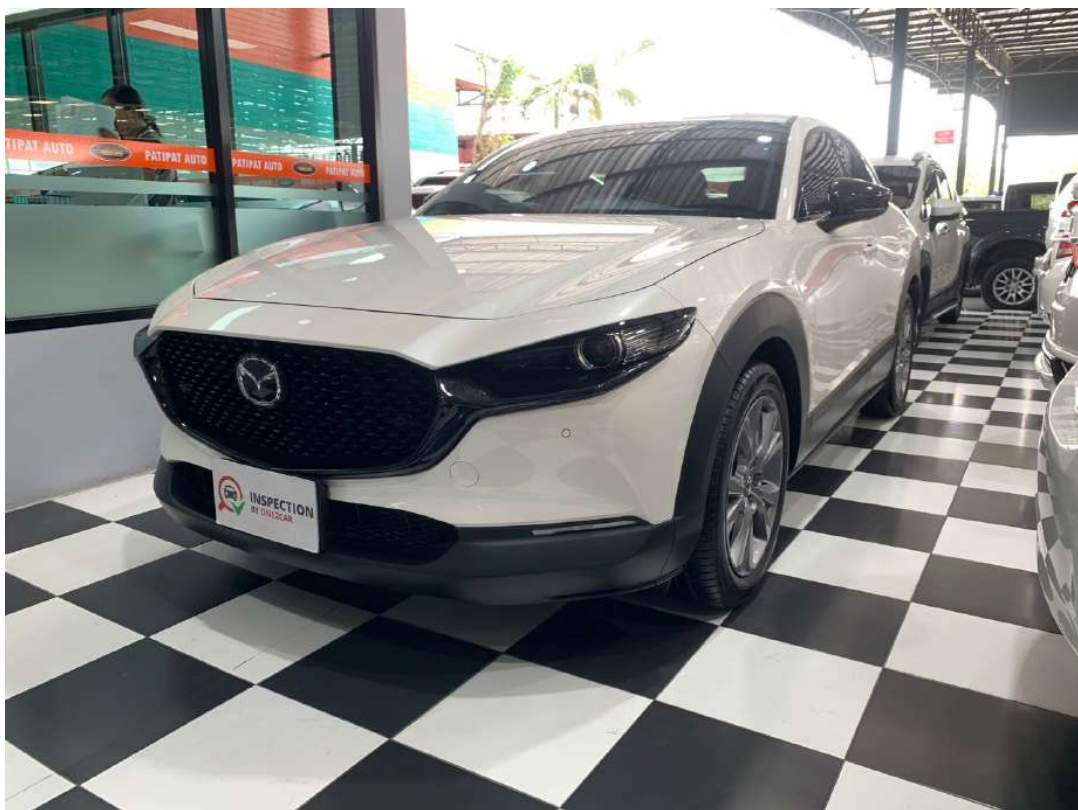
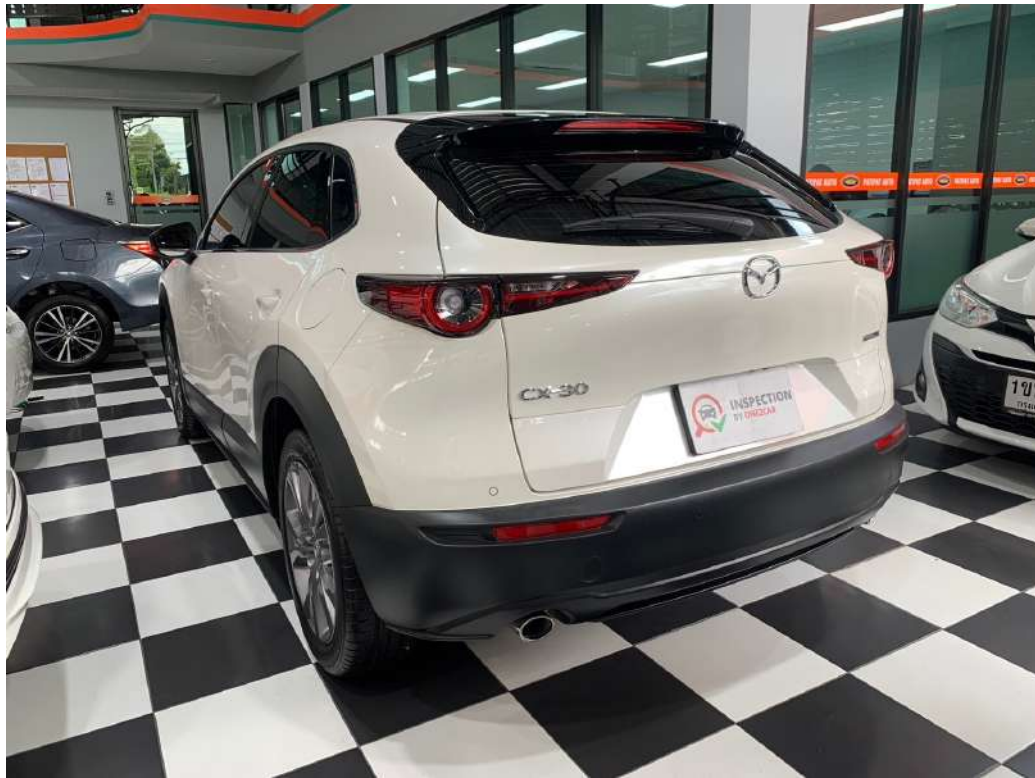
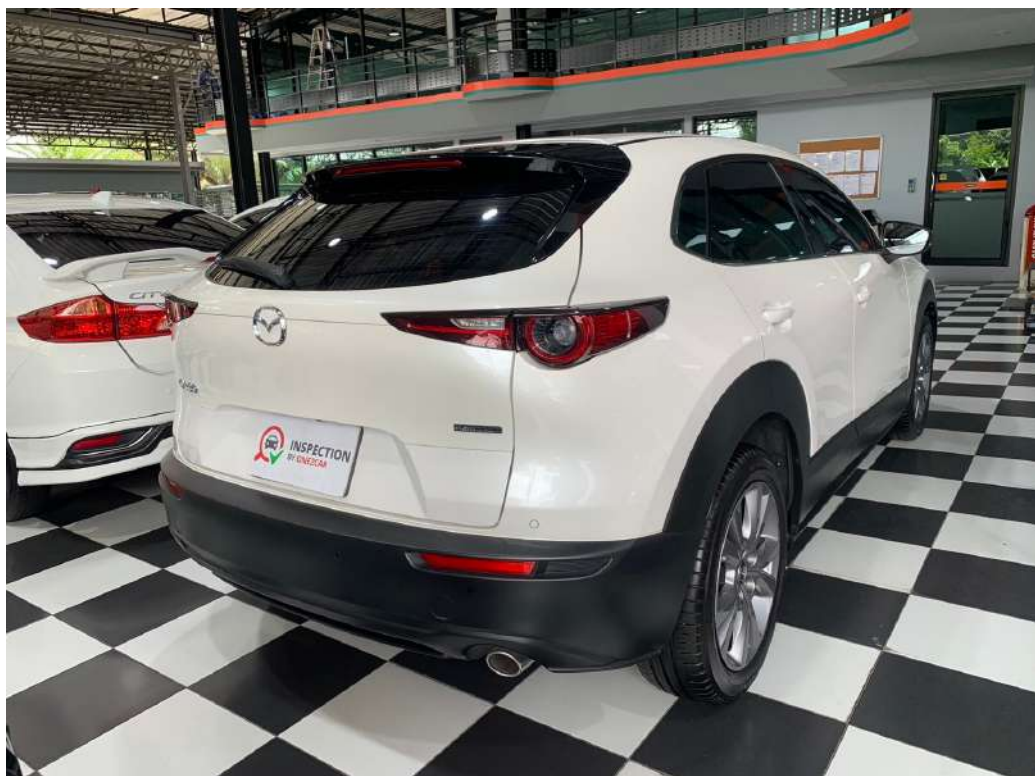
ภาพภายนอก

รายการที่รื้อการแก้ไข: ไม่พบรายการแก้ไข
ชิ้นส่วนประกอบตัวถังรถ
✓ แผ่นเพลทเลขตัวถังมองเห็นได้ชัดเจน
✓ ชิ้นส่วนประกอบตัวถังรถ ผ่านการวัดค่าความหนาของสีแล้ว
✓ สีรถตรงตามเสาเสาเอกรวดทะเบียน

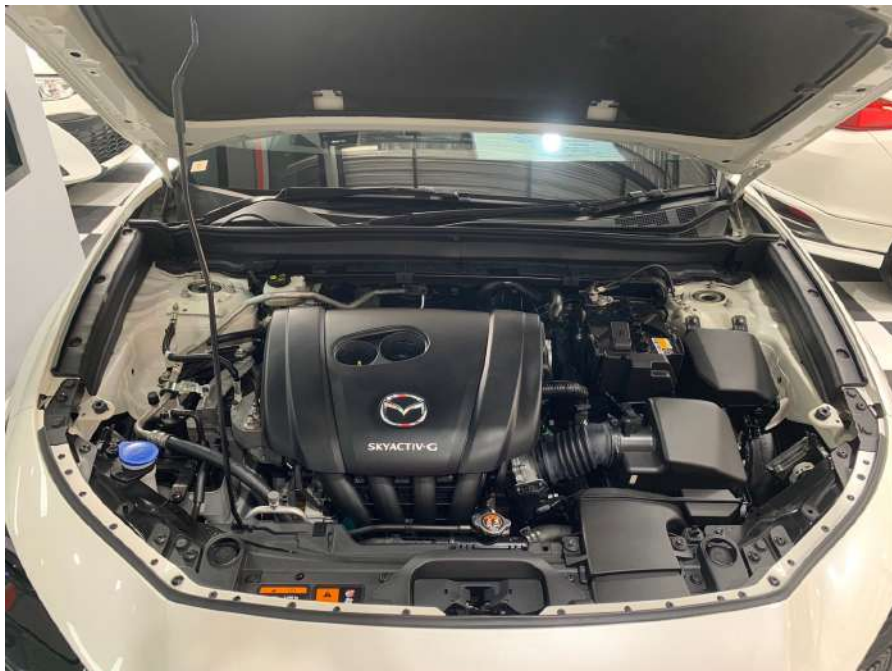
ภาพห้องเครื่อง

"เครื่องยนต์และระบบขับเคลื่อน:
✓ รอบเดินเบาของเครื่องยนต์ปกติ
✓ ไม่มีปัญหาการสตาร์ทเครื่อง
✓ ระบบระบายความร้อนเครื่องยนต์แสดงค่าปกติ
✓ ไม่เกิดเสียงจากชิ้นส่วนหรือสายพานหน้าห้องเครื่อง
✓ ระบบเบรคไม่มีรอยร้าวซึม
✓ เครื่องยนต์ไม่มีคราบ/รอยร้าวซึม

Voltage	12.31	V
Rating	520	CCA
Current	546	CCA
Internal resistance	5.12	mΩ
State of Charge	63	%
State of Health	100	%
Status	GREAT

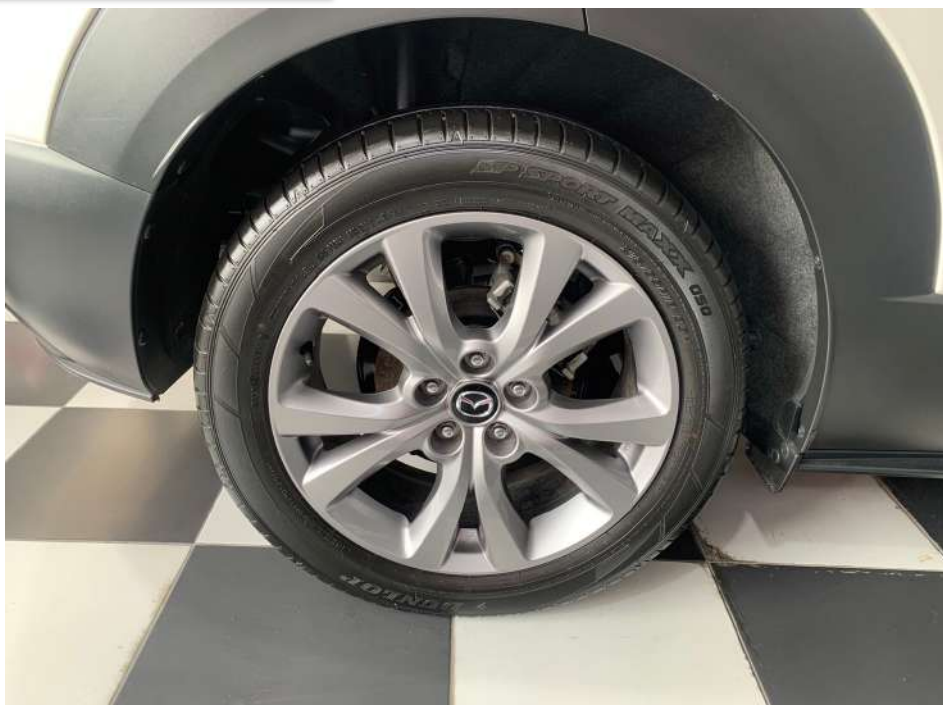
ขอบยาง ล้อ

0722
