เลขคำขอบริการ (Job No.) :	
1022/0156-8	
Car Grade :	
<b>A</b>	A : ดีเยี่ยม B : ดี C : ปานกลาง D : พอใช้
ยี่ห้อ/รุ่น (Brand/Model) : ▾	
MAZDA BT-50 PRO 2.2 FREE STYLE CAB ...	
ปีที่ผลิต (Build Date) : ▾	
2019

ชื่อลูกค้า (Customer Name) : ▾	วันที่ตรวจสอบรถยนต์ (Date of Inspection) :	วันที่จดทะเบียน (Date of registration) :
(@) เจ มอเตอร์ เทรด	Oct 5, 2022	Sep 10, 2019
หมายเลขเครื่องยนต์ (Engine No.) : ▾	หมายเลขตัวถัง [VIN] :	หมายเลขทะเบียน [No. Plate] :
P4AT2796710	MM8UR0RD10008****	3ฒน82**
สภาพยาง (Week/Year) ▾	สีรถ (Color) :	ระยะการใช้งาน (Mileage) :
15/19	ขาว	64802

# Vehicle Inspection Report สรุปผลการตรวจสภาพรถ (Inspection Summary)

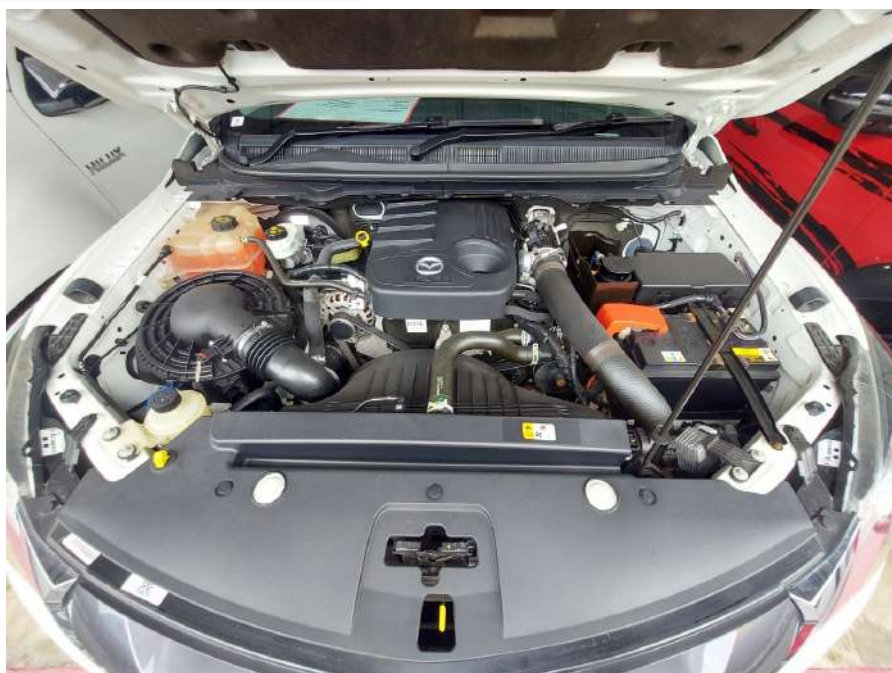
### ภาพห้องเครื่อง

Voltage	12.12	V
Rating	550	CCA
Current	391	CCA
Internal resistance	7.15	mΩ
State of Charge	32	%
State of Health	44	%
Status	REPLACE

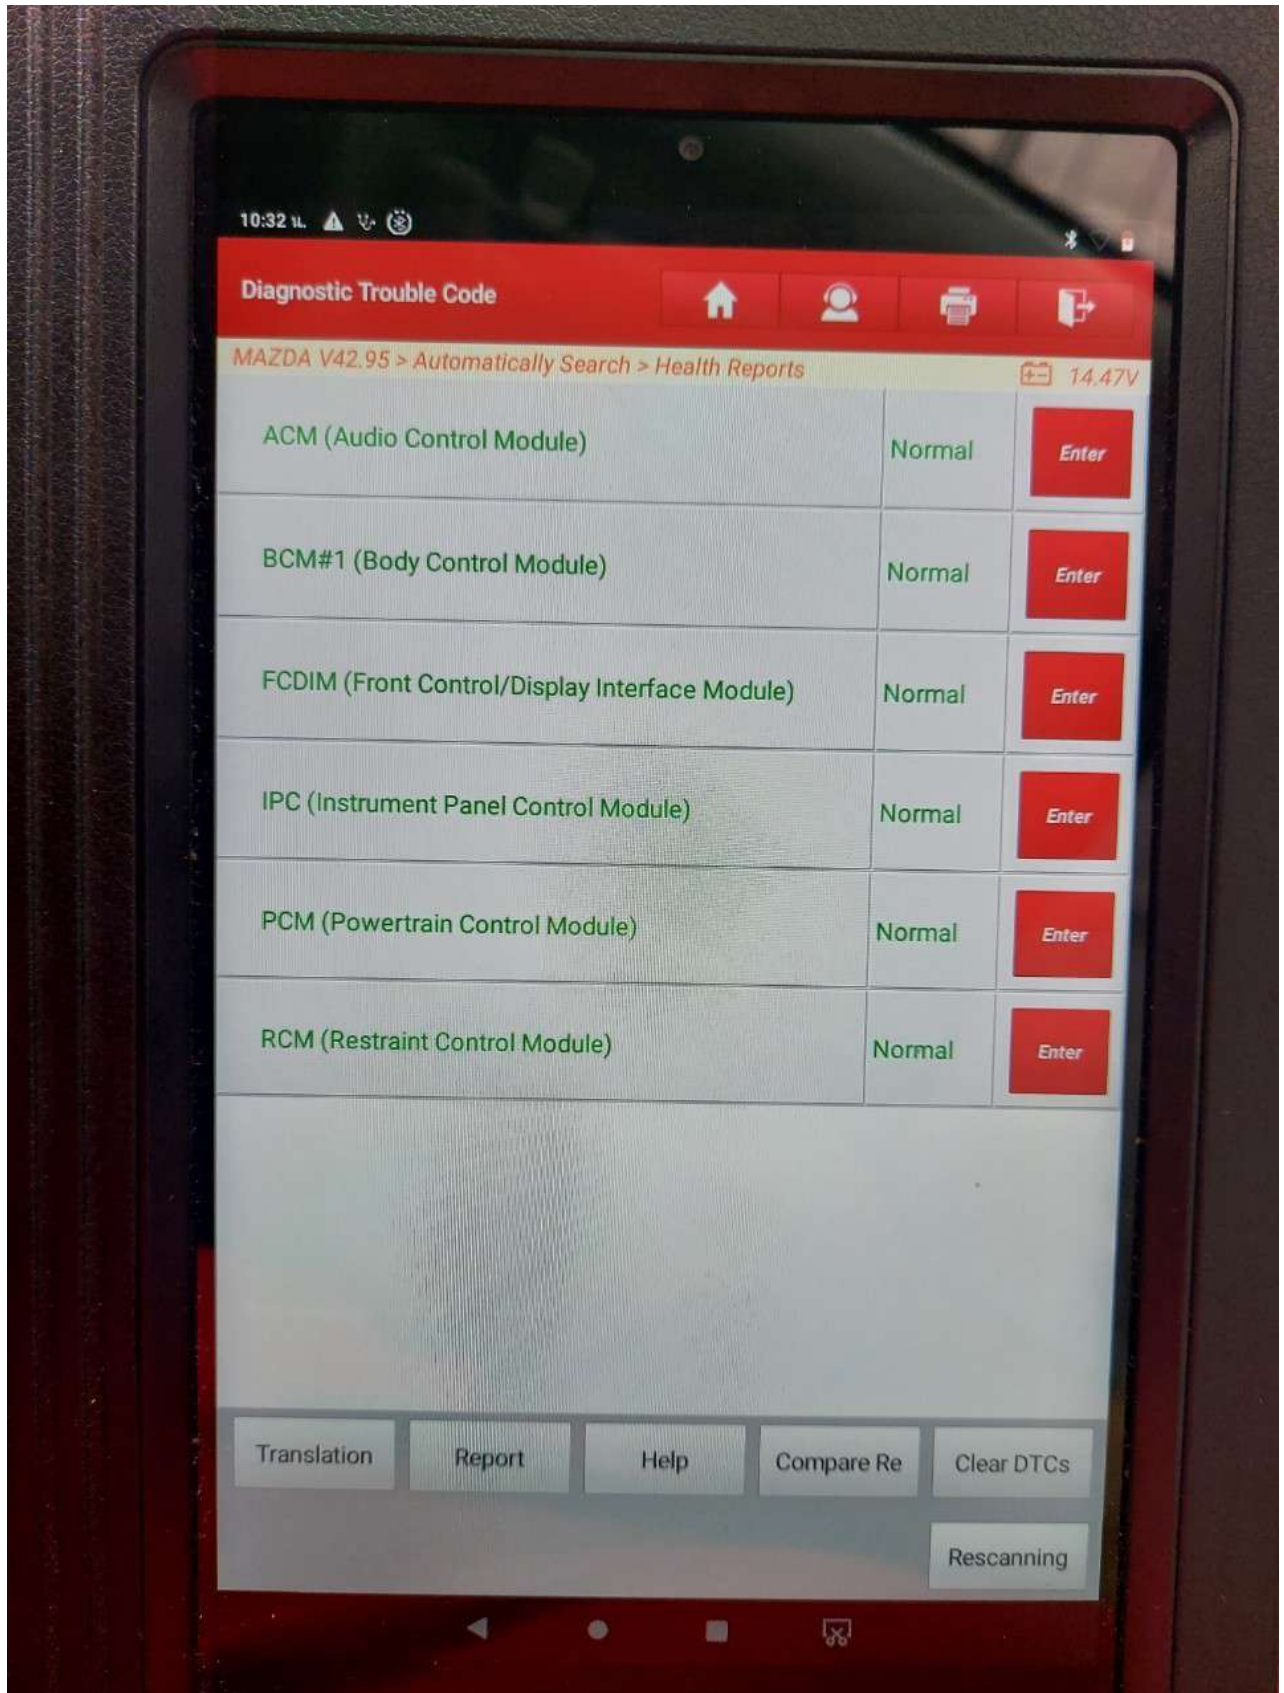
ภาพ OBD

2.17 การวินิจฉัยผ่านทาง OBD2 On-Board Diagnostics (OBD)
