# Vehicle Inspection Report

| ยี่ห้อ/รุ่น (Brand/Model): TOYOTA VELLFIRE | วันที่ตรวจสอบรถยนต์ (Date of Inspection): 28-05-64 |
| หมายเลขตัวถัง (VIN): AGH300142162 | เลขคำขอบริการ (Job No.): I021/0011-25 |

| ข้อคิดเห็นทั่วไป (General Comments):<br>รถสภาพดี โครงสร้างไม่เคยเกิดอุบัติเหตุ ไม่เคยจมน้ำและไฟไหม้ |

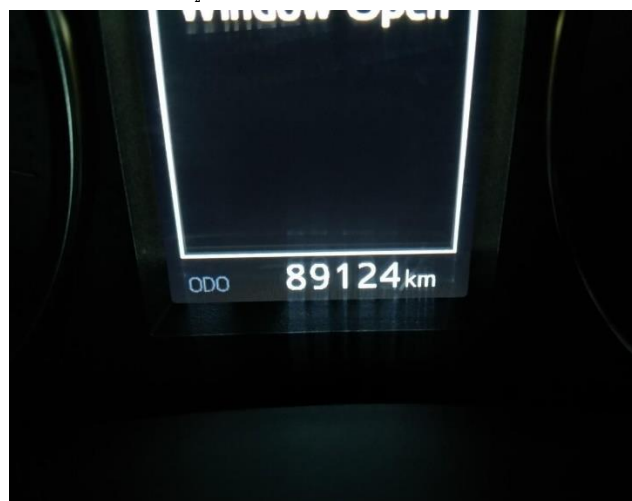
รูปเลขไมล์ (Mileage Picture)

| ระยะการใช้งาน(Mileage): 89,124 กม. | |

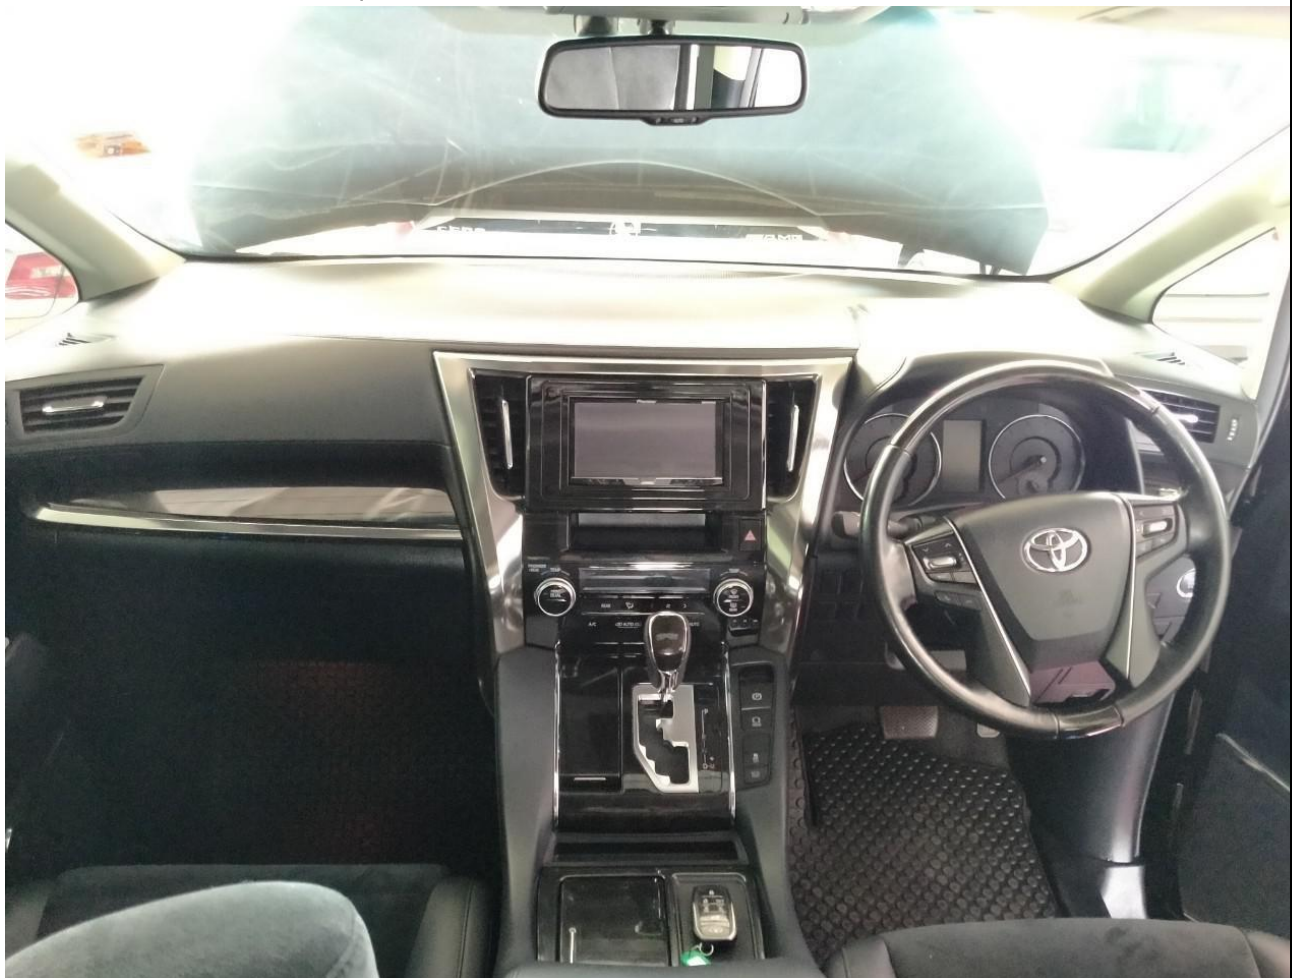
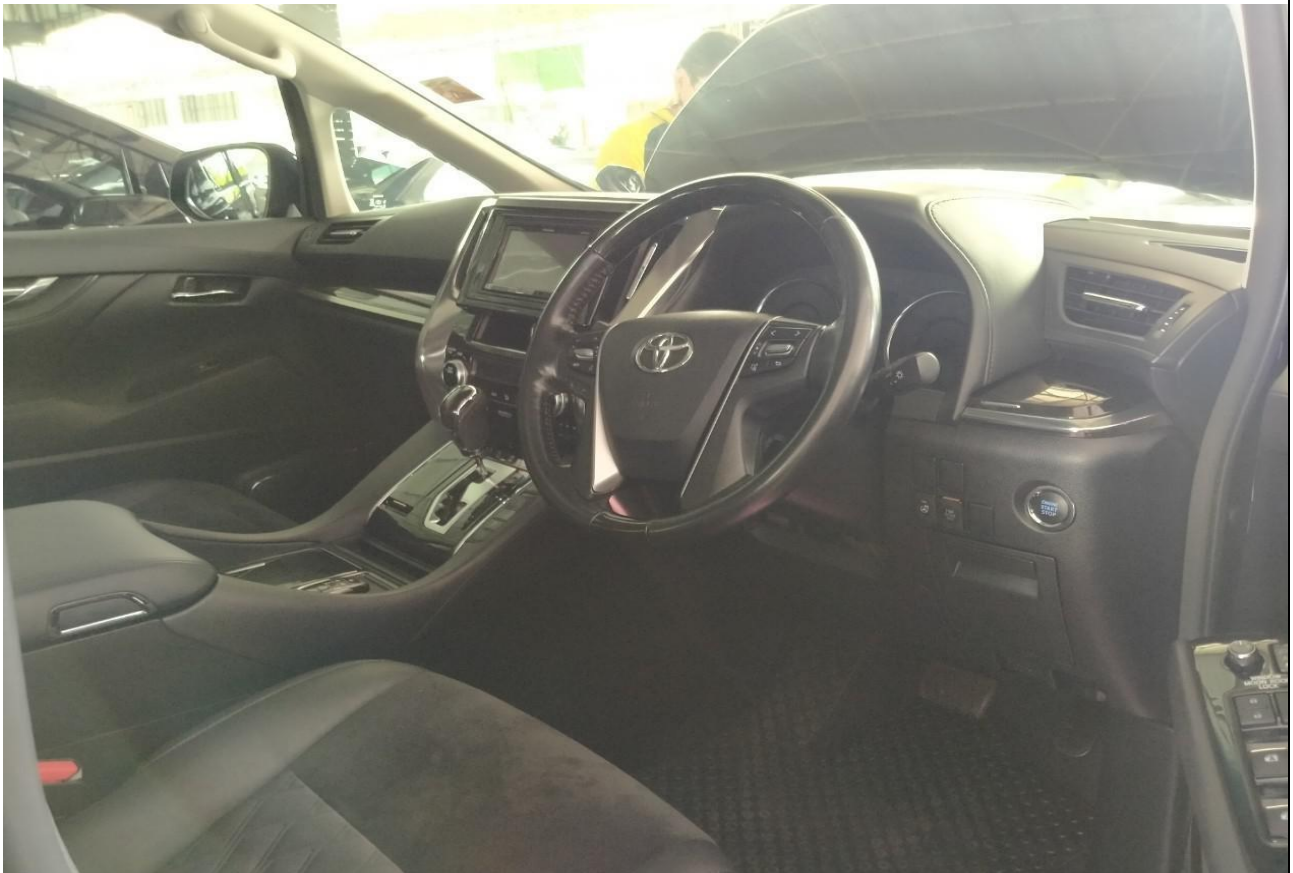
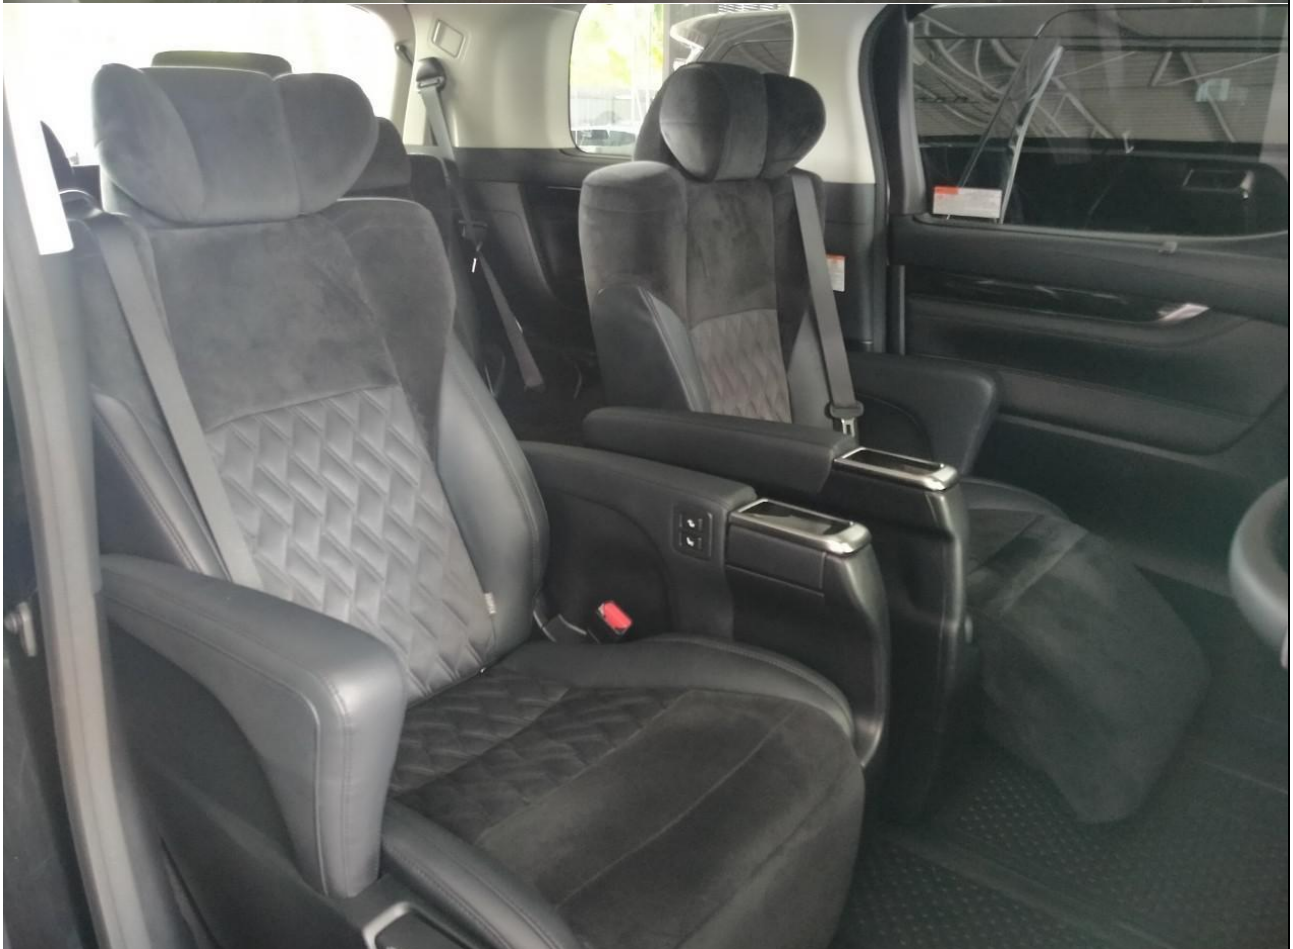
### ภาพภายในด้านหน้า หลัง และ จุดบกพร่อง - Interior Visual Details (Front, Rear and/or Defect):

| | ที่นั่ง สภาพ<br>Seat Appearance | สภาพตามอายุการใช้งาน |
| | สภาพ รางได้เบาะ<br>Seat slide adjust rail | สภาพตามอายุการใช้งาน |
| | เข็มขัดนิรภัย<br>Seat Belts | สภาพตามอายุการใช้งาน |
