# Vehicle Inspection Report

ยี่ห้อ/รุ่น (Make/Model): MAZDA BT-50	วันที่ตรวจสอบรถยนต์ (Date of Inspection): 30.6.60
เลขตัวถัง (VIN): MM8UPODD100163758	เลขคำขอบริการ (Job No.): I017/030-034
เลขเครื่องยนต์ (Engine No.): P4AT1090714

ปีผลิต (Build Date): 2013	
สี (Color): ดำ	
เลขไมล์ (Mileage): 105557	
เลขทะเบียน (No. Plate): 2กข 5242	
ทะเบียนหมดอายุ (Registration Expiry): 8 ก.ค 60	
ชื่อลูกค้า Customer Name: 84 คาร์เซ็นเตอร์	
ที่อยู่ (Address):	
โทรศัพท์ (Tel):	
สถานที่ตรวจสอบรถ (Inspection Place): 84 คาร์เซ็นเตอร์

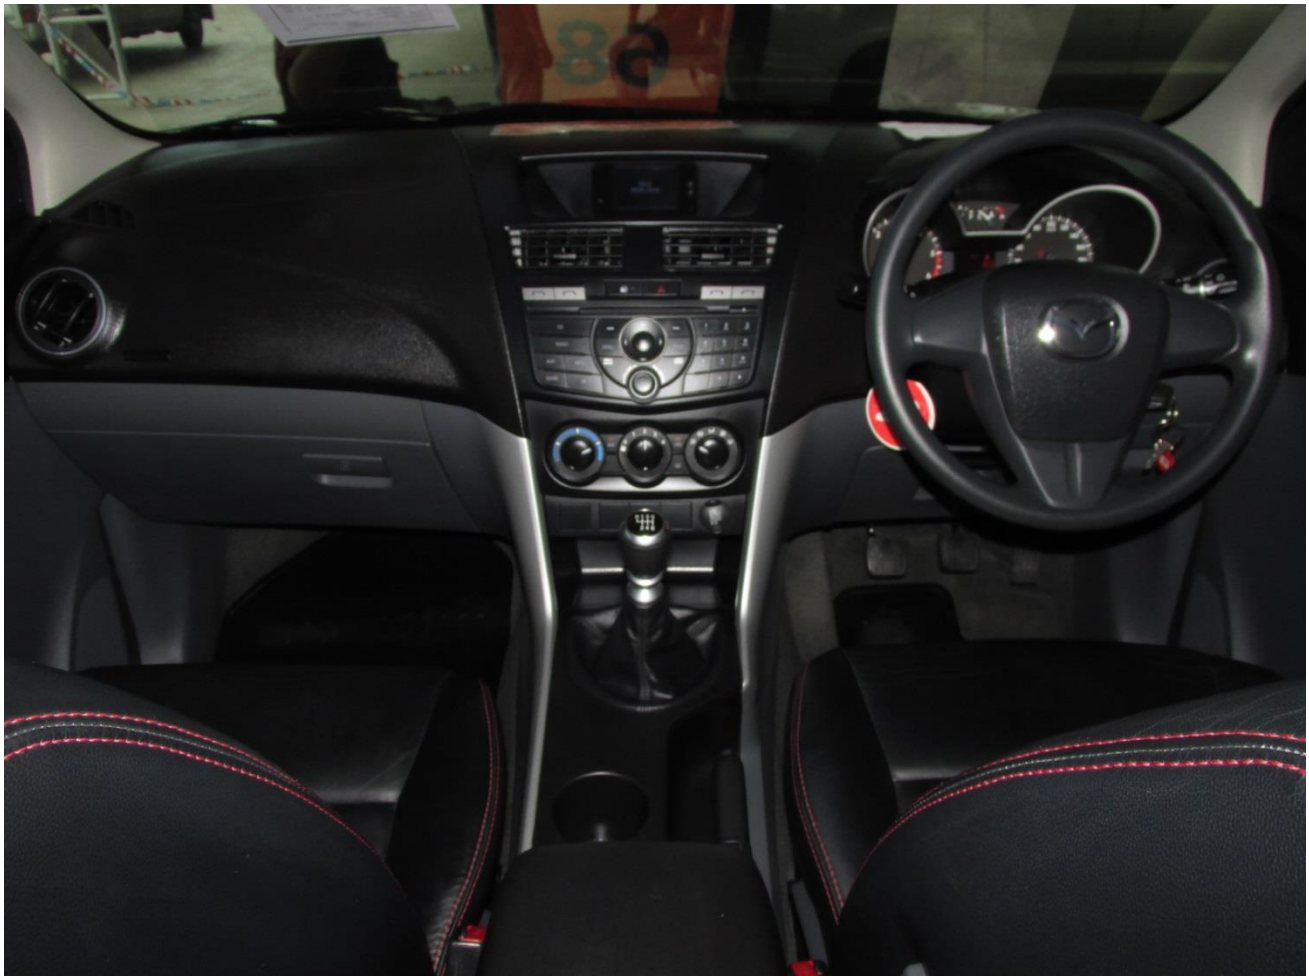
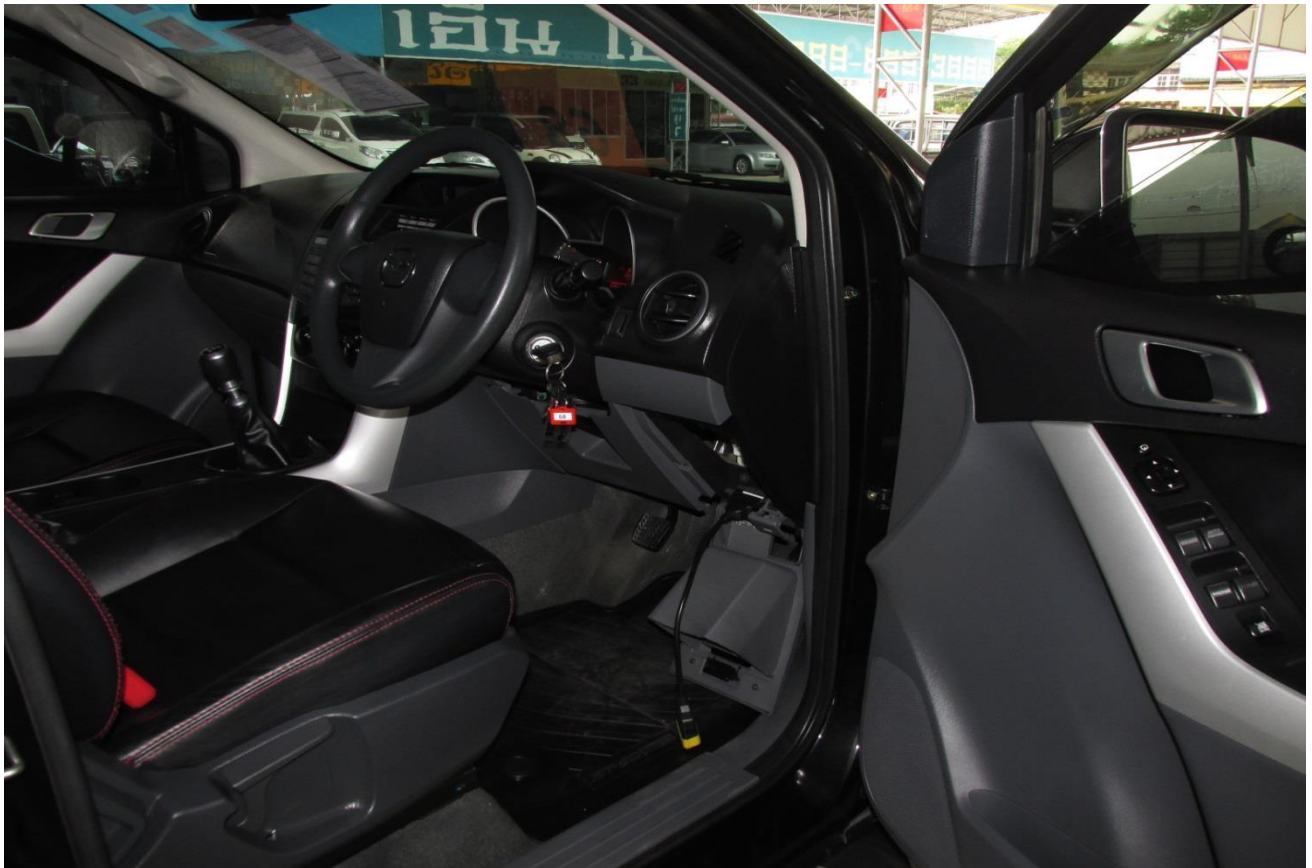
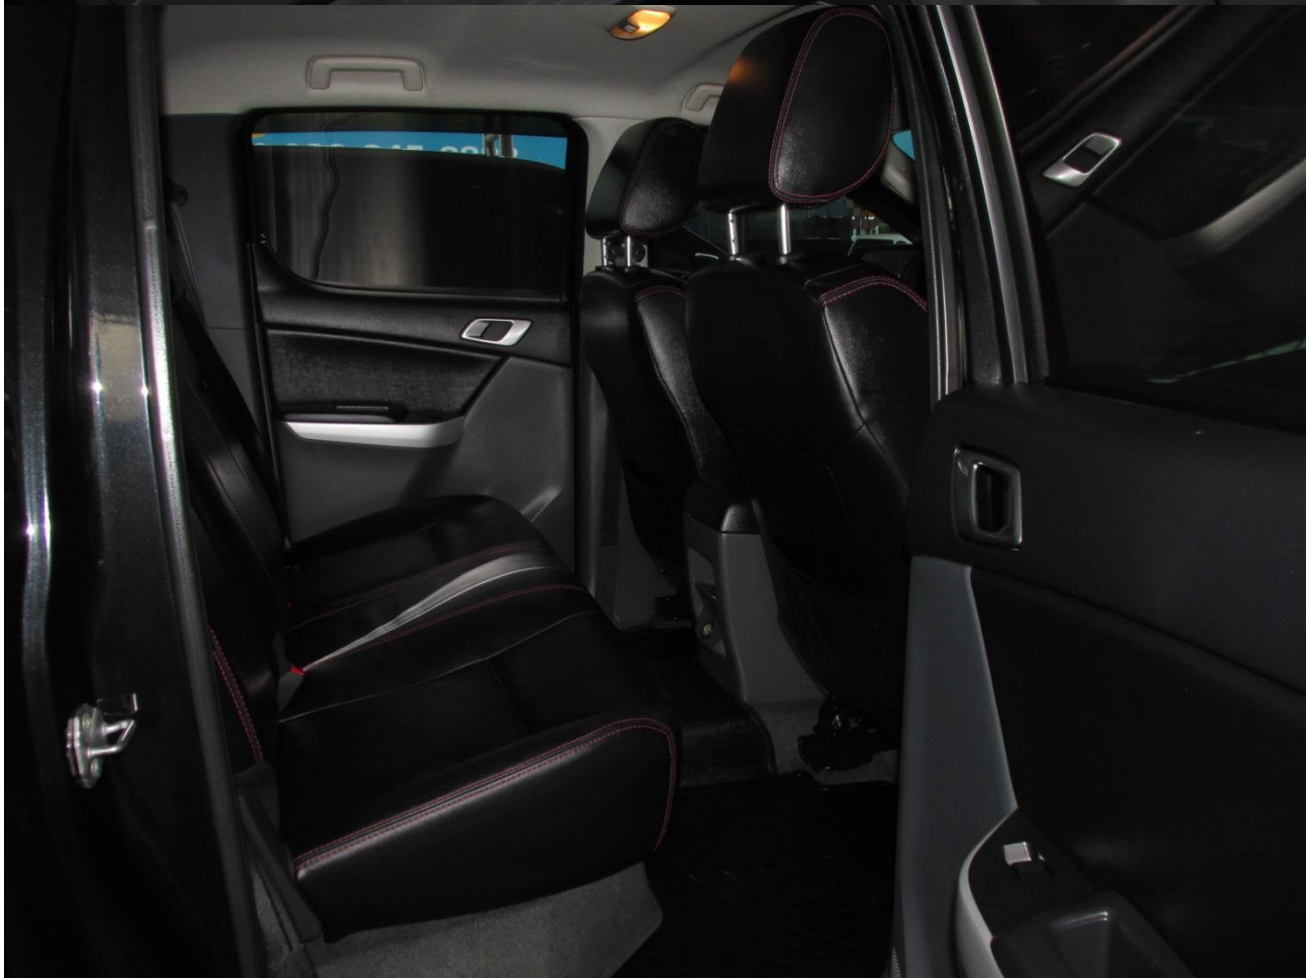
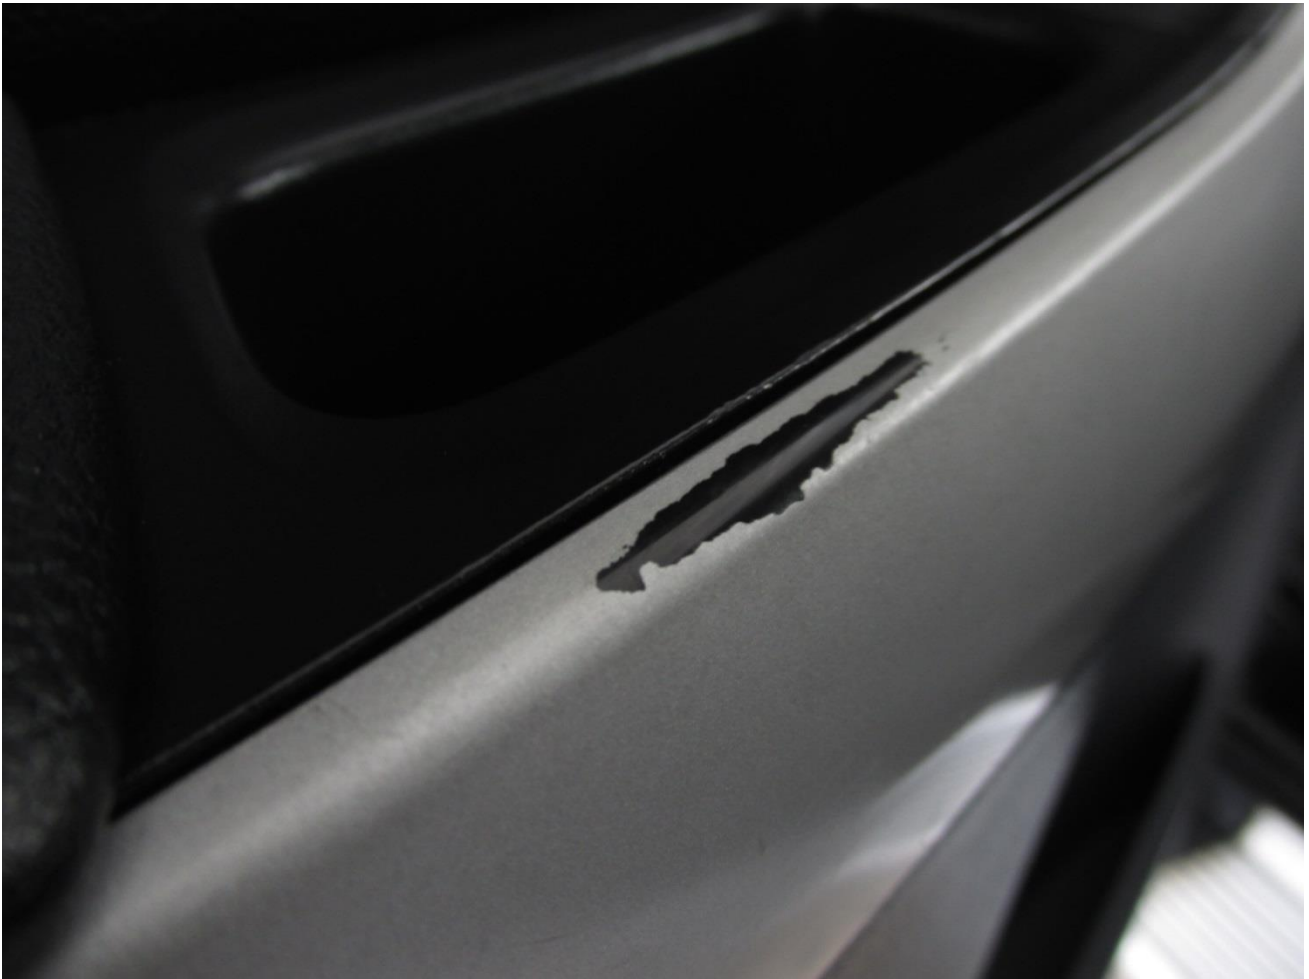
## ภาพภายในด้านหน้า หลัง และ จุดบกพร่อง - Interior Visual Details (Front, Rear and/or Defect):

แผงคอนโซล Other Trims	มือเปิดประตูหน้าซ้ายด้านในสีลอก

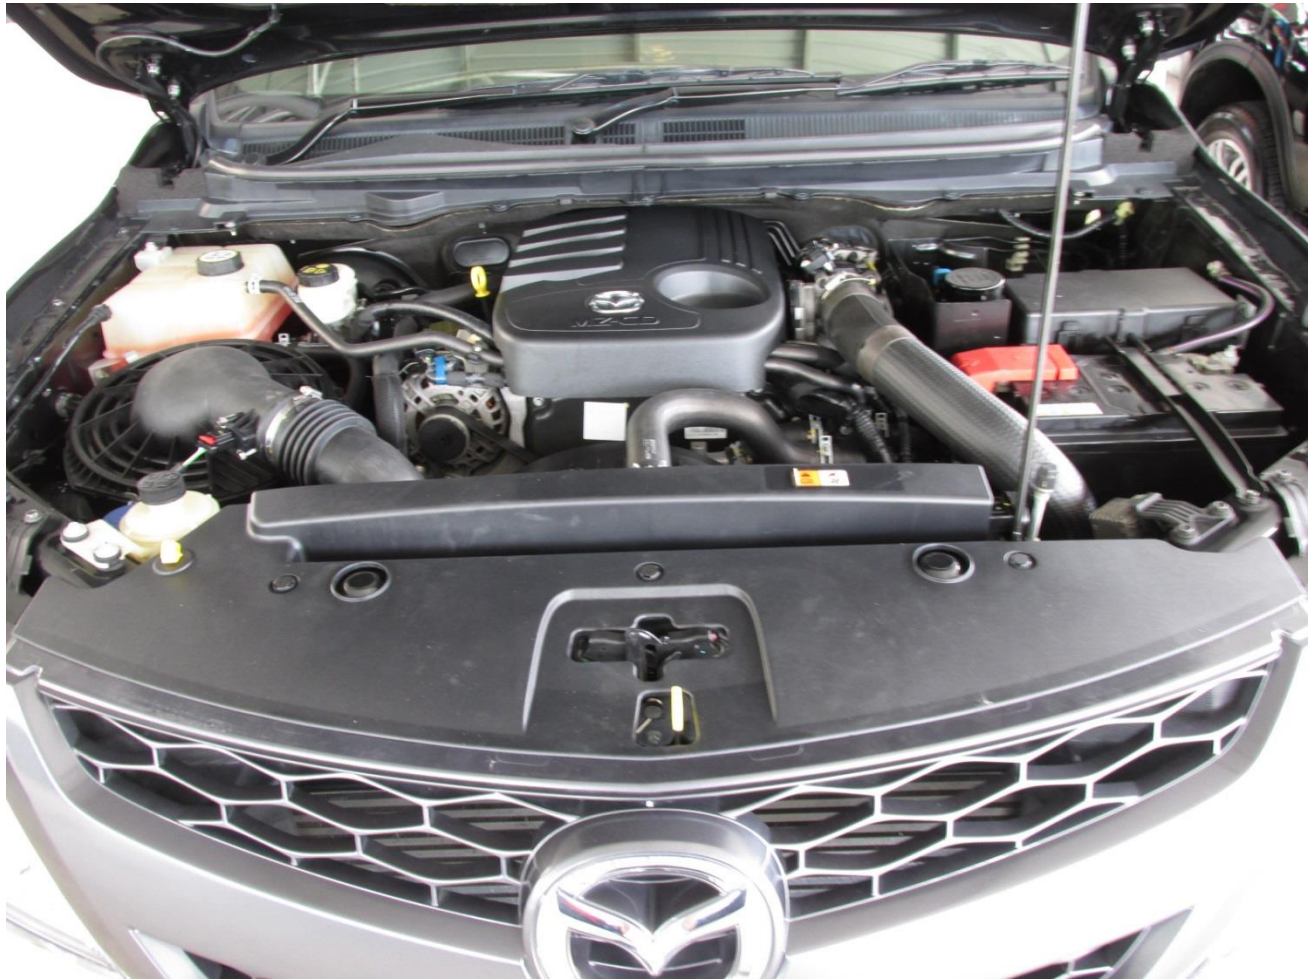
ภาพห้องเครื่อง - Engine Bay Visual Details:

Battery Test																																							
Voltage	11.65 V																																						
Rating	500 CCA																																						
Current	270 CCA																																						
Internal resistance	10.04 mΩ																																						
State of Charge	0 %																																						
State of Health	32 %																																						
Status	Replace																																						
Test Date	30.6.60																																						
Charging System Test at 2000 rpm																																							
Voltage	13.81 V																																						
Status	Normal																																						
Start System Test																																							
Start Voltage	7.66 V																																						
Status	Too low																																						
Max. Load Test at 2000 rpm

Max. Load Voltage	13.98 V																																						
Status	Normal

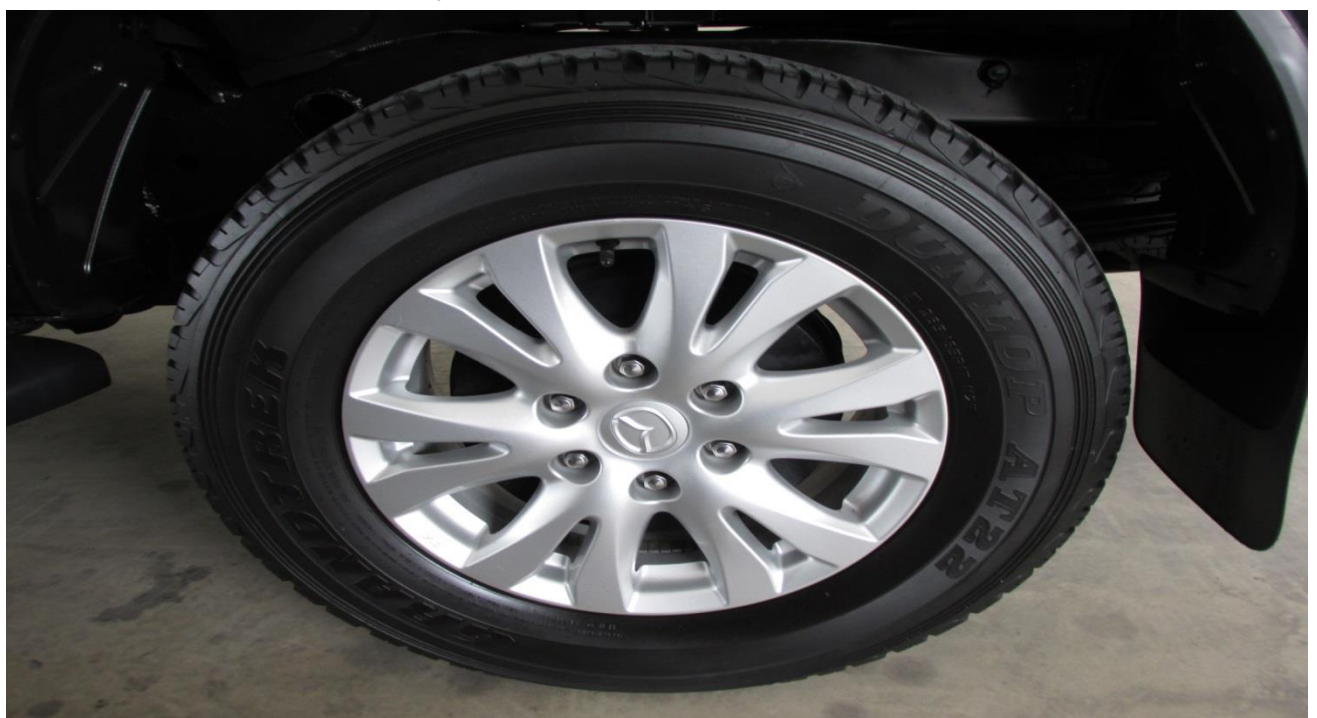
### ภาพโดยรวมของยาง ล้อ และ เบรค - Tyres, Wheels & Brakes Visual Details:

สภาพยางรถยนต์, เดือน/ปี ผลิต Tyres Appearance, Year	ปียางผลิต 0713 ยางสภาพพอใช้แนะนำให้เปลี่ยนใหม่
 	สภาพล้อรถ Wheel Rims Appearance	สภาพดีตามอายุการใช้งาน

จานเบรค Brake Discs (Front/Rear)	ควรเจียจานเบรคครั้งต่อไปที่เปลี่ยนผ้าเบรค

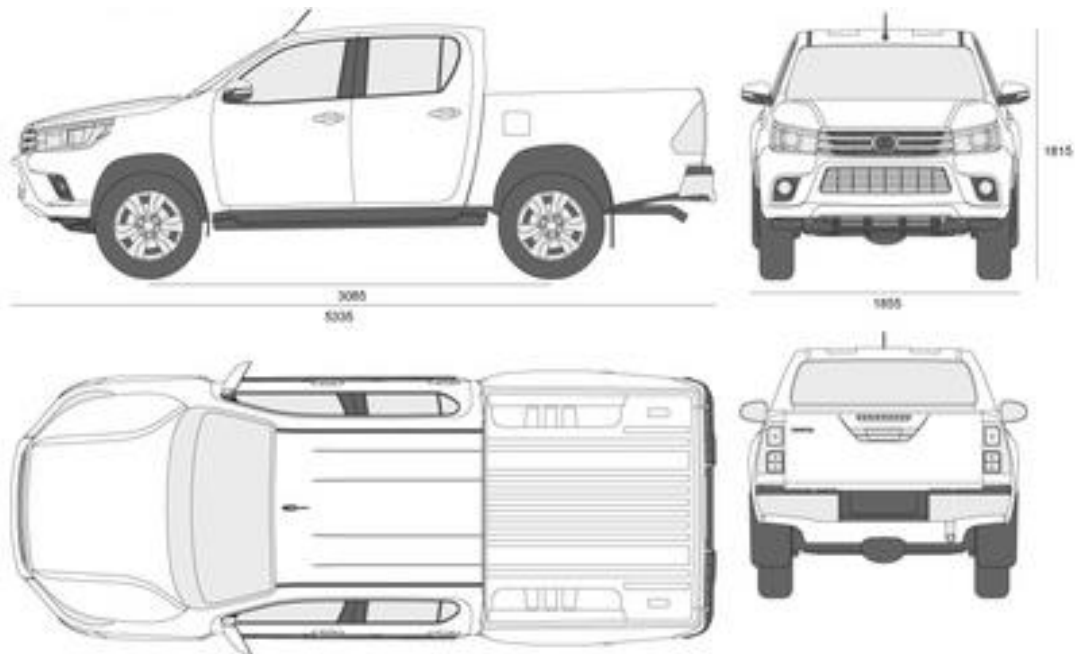
ความหนาสีรถกระบะ (ตอนเดียว, แด็บ และ 4 ประตู) - Paint Thickness on Pickup (Single Cab, Extend Cab and Double Cab):

ชิ้นส่วนยานยนต์	ความหนาสี Paint Thickness (µm)			
(Car Part)	P1	P2	P3	Average
Front Wing (RH)	175	132	144	150
Front Wing (LH)	172	217	205	198
Front Door (RH)	97	96	99	97
Front Door (LH)	102	106	108	105
Rear Door (RH)	105	88	96	96
Rear Door (LH)	92	101	95	96
Extra Cab (RH)				
Extra Cab (LH)

ชิ้นส่วนยานยนต์	ความหนาสี Paint Thickness (µm)			
(Car Part)	P1	P2	P3	Average
Bonnet	109	87	99	98
Roof	76	78	80	78
Boot/Tail Gate	81	89	91	87
Tray (RH)	109	87	99	98
Tray (LH)	76	78	80	78
Front Bumper	-	-	-	-
Rear Bumper	-	-	-	-
