1024/0089-7

Toyota Corolla Altis 1.6 G

Mar 29, 2024

Vehicle Inspection Report

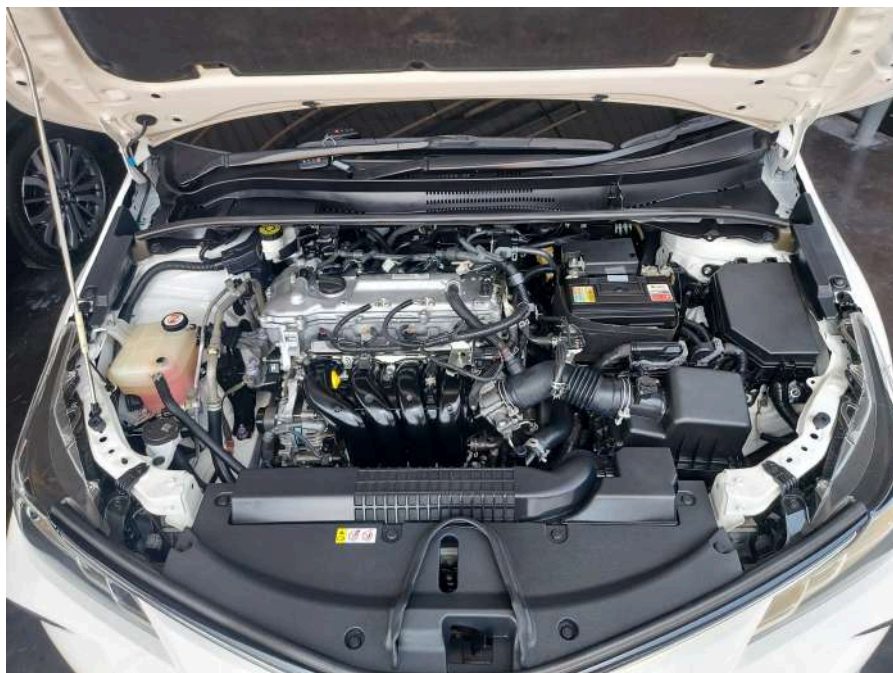
ภาพห้องเครื่อง

ไม่มี (No)

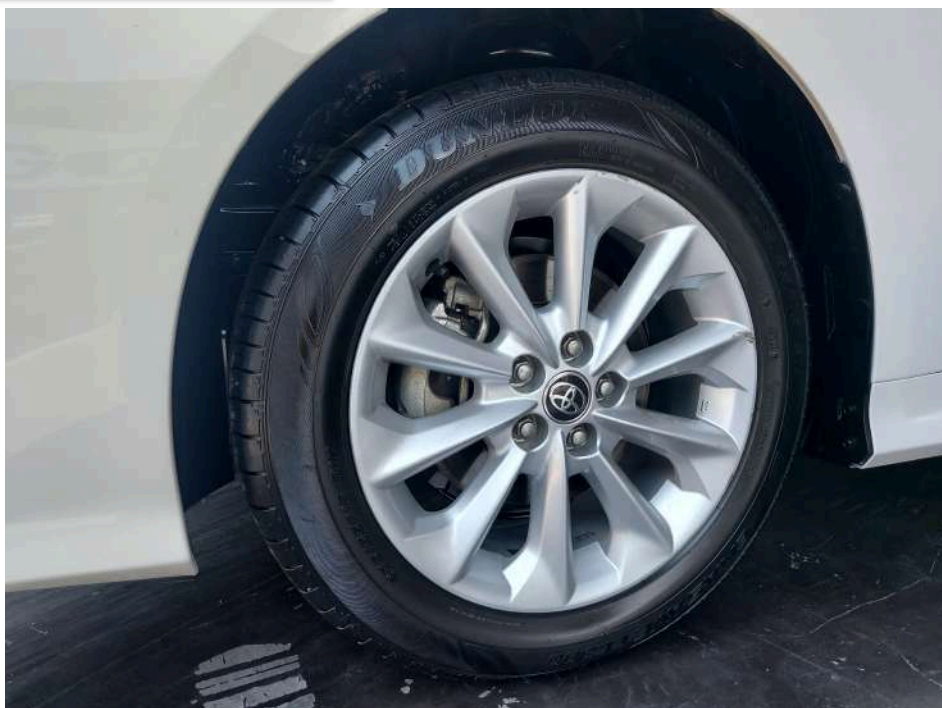
ขอบยาง ล้อ

ดี (Good)

25/22

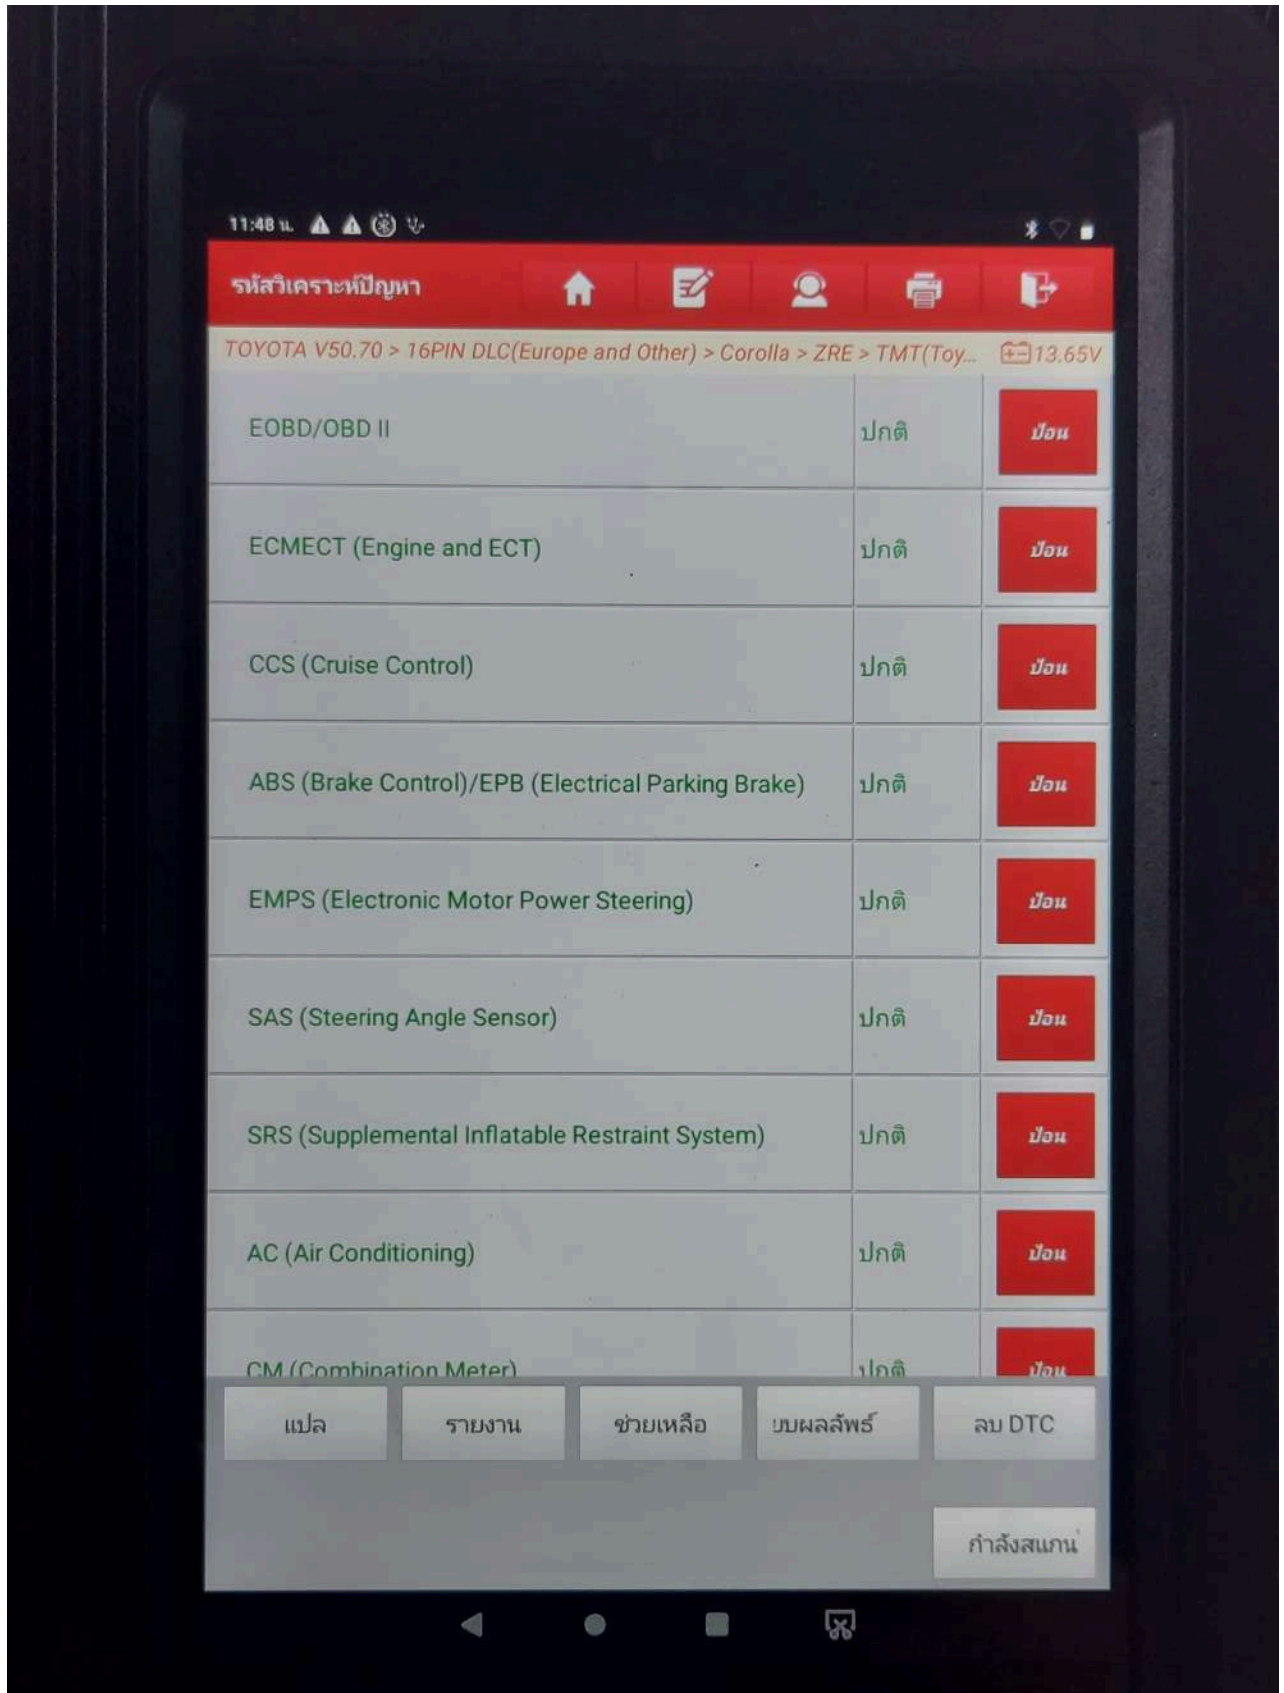
ภาพ OBD

2.17 ตรวจจับพฤติกรรมการขับขี่, ความเร็ว และเครื่องยนต์
OBD II On-Board Diagnostics (OBD)

ดี (Good)
