Vehicle Inspection Report

สรุปผลการตรวจสอบ (Inspection Summary)

ยี่ห้อ/รุ่น (Brand/Model): HONDA ACCORD 2.4 AT	วันที่ตรวจสอบรถยนต์ (Date of Inspection): 24-02-64
หมายเลขตัวถัง (VIN): MRHCR2640HP100045	เลขคำขอบริการ (Job No.): I021/0005-22
หมายเลขเครื่องยนต์ (Engine No.): K24W42000045	Vehicle Picture:

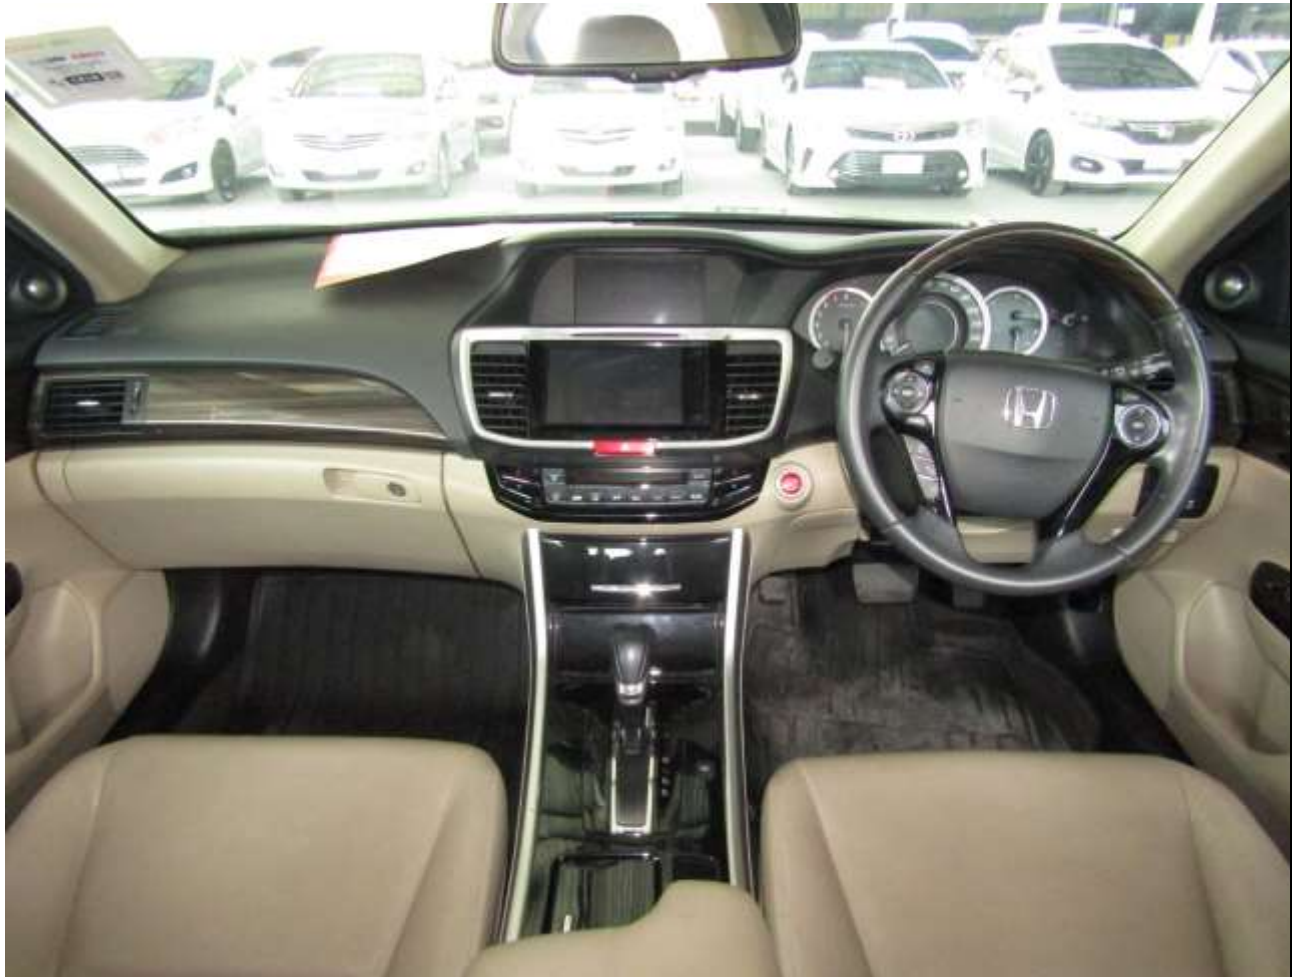
ภาพภายในด้านหน้า หลัง และ จุดบกพร่อง - Interior Visual Details (Front, Rear and/or Defect):

ที่นั่ง สภาพ Seat Appearance	สภาพตามอายุการใช้งาน
 	การทำงาน การปรับ และการล็อก เบาะ Seat Adjust functional	ทำงานได้ดี
 	สภาพ รางใต้เบาะ Seat slide adjust rail	สภาพตามอายุการใช้งาน
 	เข็มขัดนิรภัย Seat Belts	สภาพตามอายุการใช้งาน
 	อื่นๆเพิ่มเติม Others	N/A

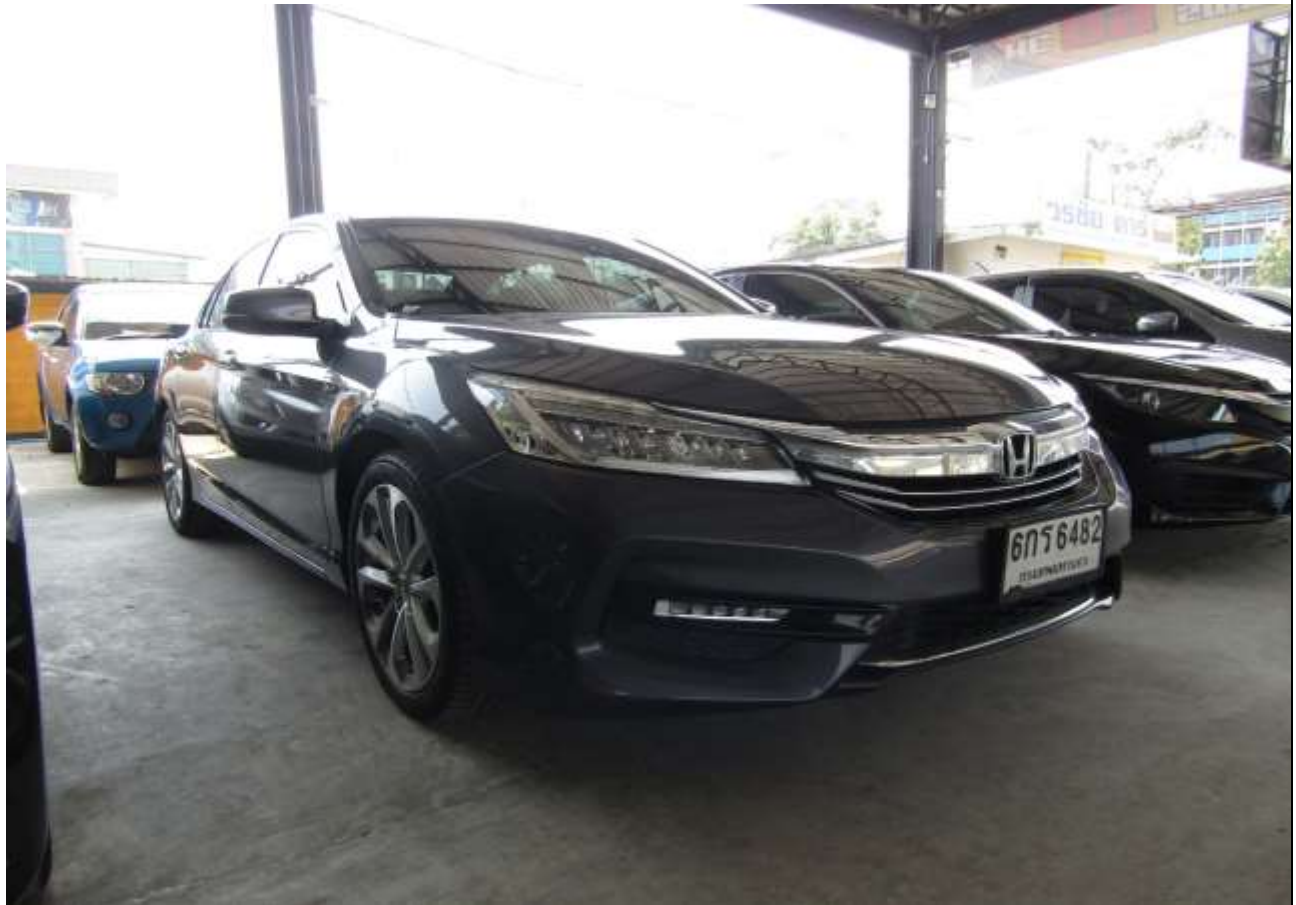
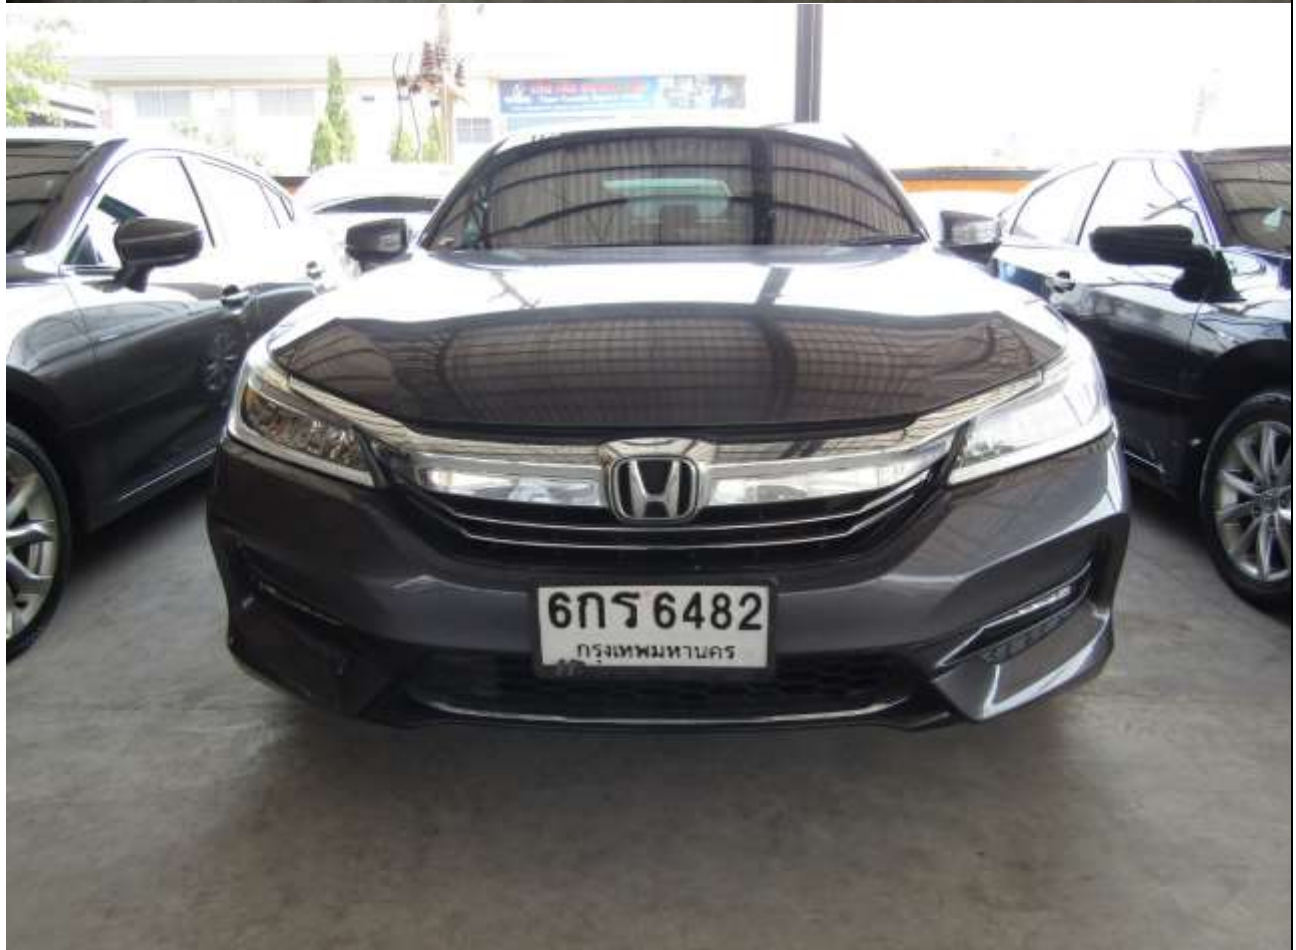
ภาพภายนอก - Exterior Visual Details:

กันชนหน้า Front Bumper	สภาพดี
 	คาน รับกันชนหน้า (ขวา) Front Side Member (Right) Appearance	สภาพดี
 	คาน รับกันชนหน้า (ซ้าย) Front Side Member (Left) Appearance	สภาพดี
 	ฝากระโปรงหน้ารถ Bonnet	สภาพดี
 	กระจกบังลมหน้า Windshield	สภาพดี
 	หลังคา Roof	สภาพดี
 	สภาพ และการทำงาน หลังคาชั้นรูป หลังคาเปิดประทุน Sunroof/Convertible functional and appearance	N/A
 	แก้มบังโคลนหน้าขวา Front Right Wing	สภาพดี
 	ประตูหน้าขวา Front Right Door	สภาพดี
 	ประตูหลังขวา Rear Right Door	สภาพดี
 	ประตูเลื่อนด้านขวา Sliding Right Door	N/A
 	แก้มบังโคลนหลังขวา Rear Right Wing	สภาพดี
 	บันไดขายน้าด้านขวา Right Rocker Panel	สภาพดี
 	แก้มบังโคลนหน้าซ้าย Front Right Wing	สภาพดี

ประตูหน้าซ้าย Front Left Door	สภาพดี
 	ประตูหลังซ้าย Rear Left Door	สภาพดี
 	ประตูเลื่อนด้านซ้าย Sliding Left Door	N/A
 	แก้มบังโคลนหลังซ้าย Rear Right Wing	สภาพดี
 	บันไดขายน้าด้านซ้าย Left Rocker Panel	สภาพดี
 	ประตูท้าย,ฝากระโปรงท้าย Rear Tail Gate	สภาพดี
 	กระจกบังลมหลัง Rear Screen	สภาพดี
 	กันชนหลัง Rear Bumper	สภาพดี
 	คาน รับกันชนหลัง (ขวา) Rear Side Member (Right) Appearance	สภาพดี
 	คาน รับกันชนหลัง (ซ้าย) Rear Side Member (Right) Appearance	สภาพดี
 	เสาโครงสร้าง A ขวา Right A-Pillar	สภาพดี

เสาโครงสร้าง B ขวา Right B-Pillar	สภาพดี
 	เสาโครงสร้าง C ขวา Right C-Pillar	สภาพดี

เสาโครงสร้าง D ขวา Right D-Pillar	N/A
 	เสาโครงสร้าง A ซ้าย Left A-Pillar	สภาพดี
 	เสาโครงสร้าง B ซ้าย Left B-Pillar	สภาพดี

เสาคโครงสร้าง C ซ้าย Left C-Pillar	สภาพดี
	เสาคโครงสร้าง D ซ้าย Left D-Pillar	N/A
	ระบบบังคับเลี้ยว Steering Components	สภาพดี
	อื่นๆเพิ่มเติม Others	N/A

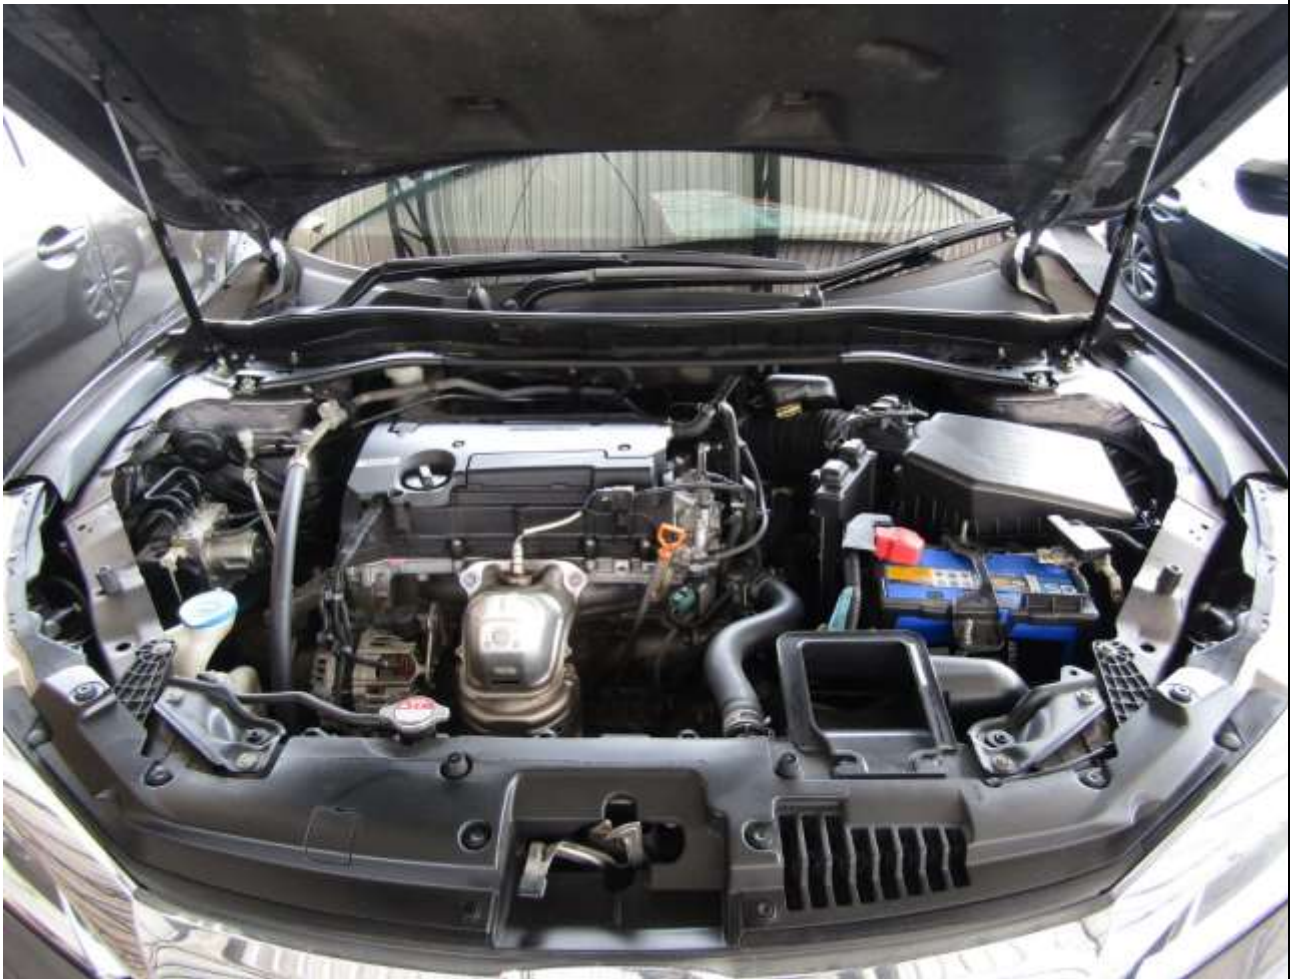
ภาพห้องเครื่อง - Engine Bay Visual Details:

การทดสอบ แบตเตอรี่ Battery Test	Battery Test		Charging System Test at 2000 rpm	
		Voltage	12.12 V	Voltage	13.14 V
		Rating	580 CCA	Status	Normal
		Current	443 CCA	Start System Test	
		Internal resistance	8.75 mΩ	Start Voltage	11.05 V
		State of Charge	95 %	Status	Normal
		State of Health	100 %	Max. Load Test at 2000 rpm	
		Status	Great	Max. Load Voltage	13.15 V
		Test Date	24.02.64	Status	Normal
