Vehicle Inspection Report

ยี่ห้อ/รุ่น (Brand/Model): TOYOTA CAMRY 2.0 G AT	วันที่ตรวจสอบรถยนต์ (Date of Inspection): 16.10.61
หมายเลขตัวถัง (VIN): MR053DK5100104398	เลขคำขอบริการ (Job No.): I018/195-012
หมายเลขเครื่องยนต์ (Engine No.): 6ARP085672	Vehicle Picture:

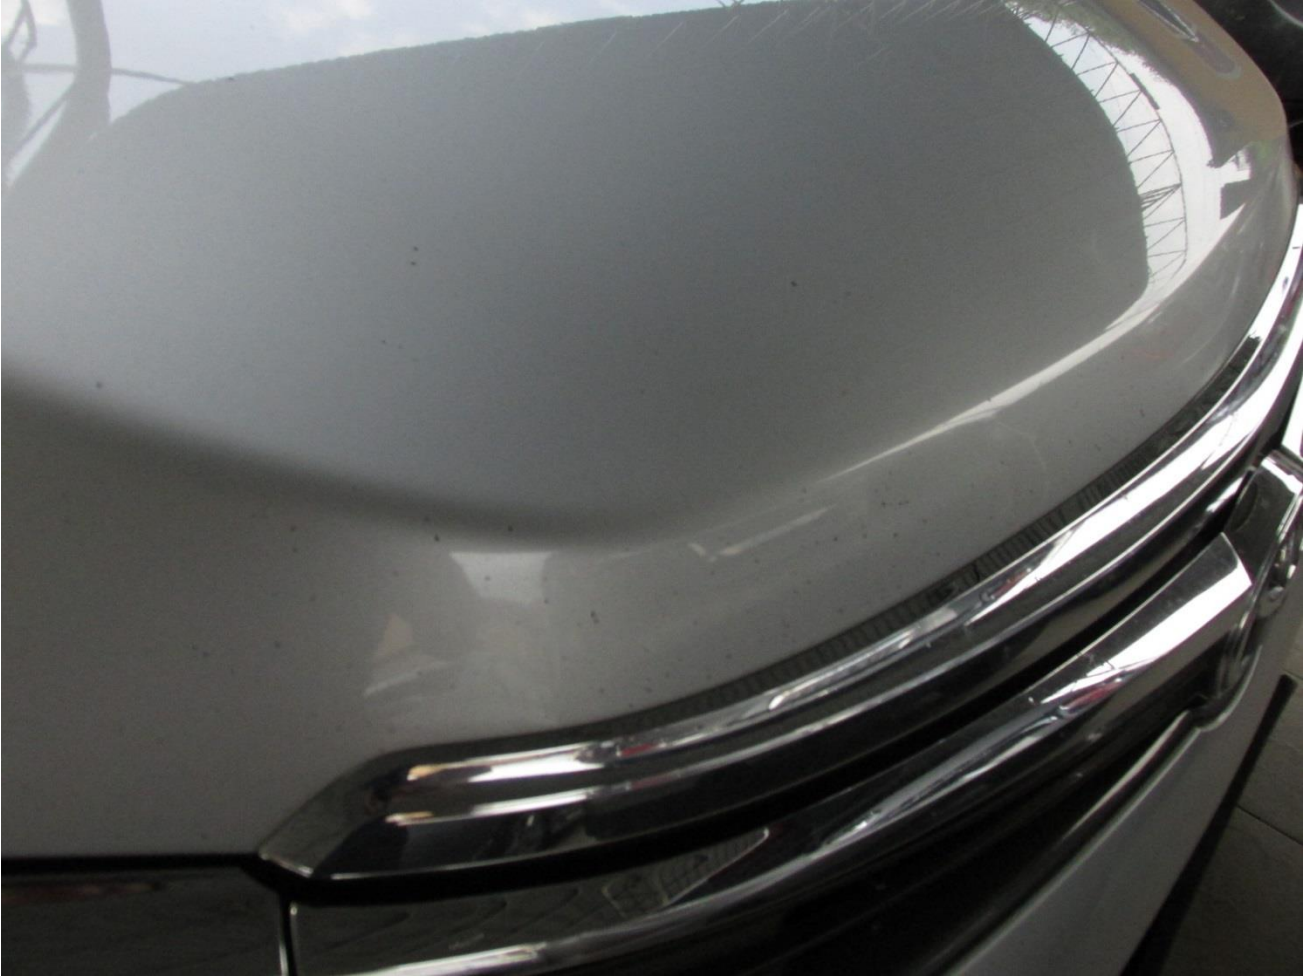
ฝากระโปรงหน้ารถ Bonnet	สะเก็ดหิน

ฝากระโปรงหน้า สะเก็ดหินกระทาะ
