Vehicle Inspection Report

สรุปผลการตรวจสอบ (Inspection Summary)

ยี่ห้อ/รุ่น (Brand/Model); HYUNDAI H-1 2.5 TOURING AT	วันที่ตรวจสอบรถยนต์(Date of Inspection): 14/05/64
หมายเลขตัวถัง (VIN): KMJWA37VMJ2937618	เลขคำขอบริการ (Job No.): I021/0024-7
หมายเลขเครื่องยนต์ (Engine No.):	<p>Vehicle Picture:</p>  
ปีที่ผลิต (Build Date): 2017	
สีรถ (Color): เทา	
ระยะการใช้งาน(Mileage): 156,632 กม.	
หมายเลขทะเบียน (No. Plate): 31-5349	
วันครบกำหนดชำระภาษี (Registration Expiry):	
ชื่อลูกค้า(Customer Name) :	
@1กฤษ (ศูนย์รวมรถบ้านรามอินทราซอย5)ตลาดรถกลางคืน	
ที่อยู่(Address): รามอินทรา-สุขาภิบาล5	
โทรศัพท์ (Tel): 081-344-4422	
สถานที่ตรวจสอบรถ (Inspection Place):	
@1กฤษ (ศูนย์รวมรถบ้านรามอินทราซอย5) ตลาดรถกลางคืน

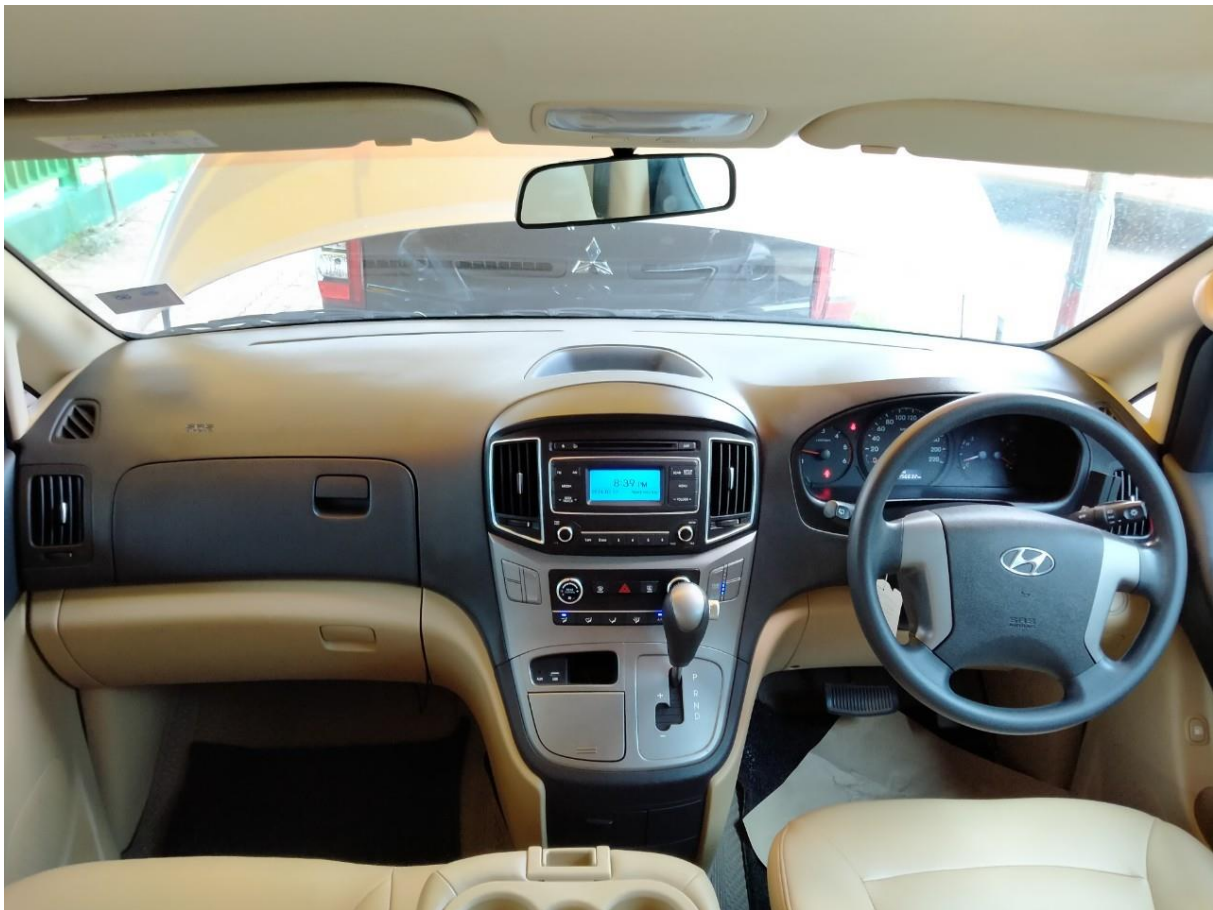
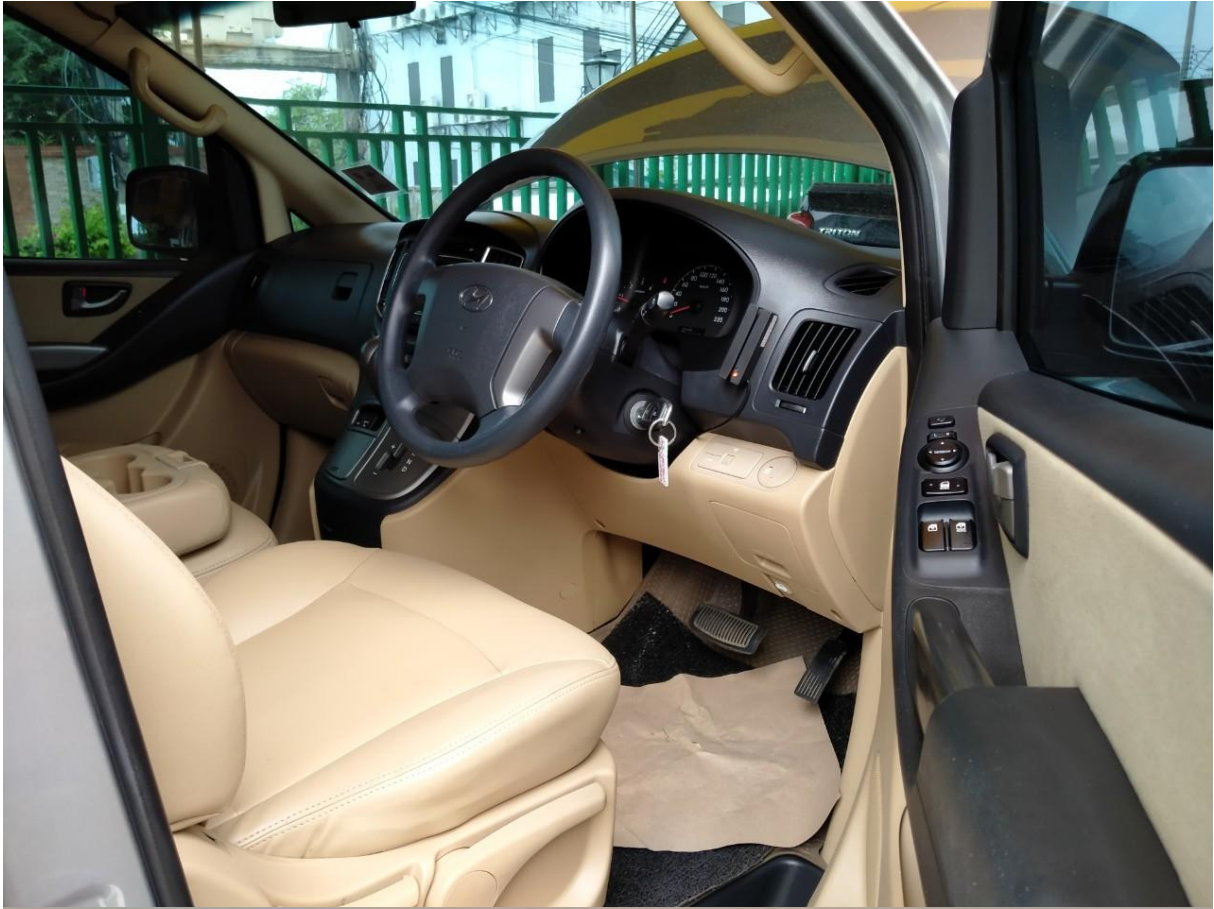
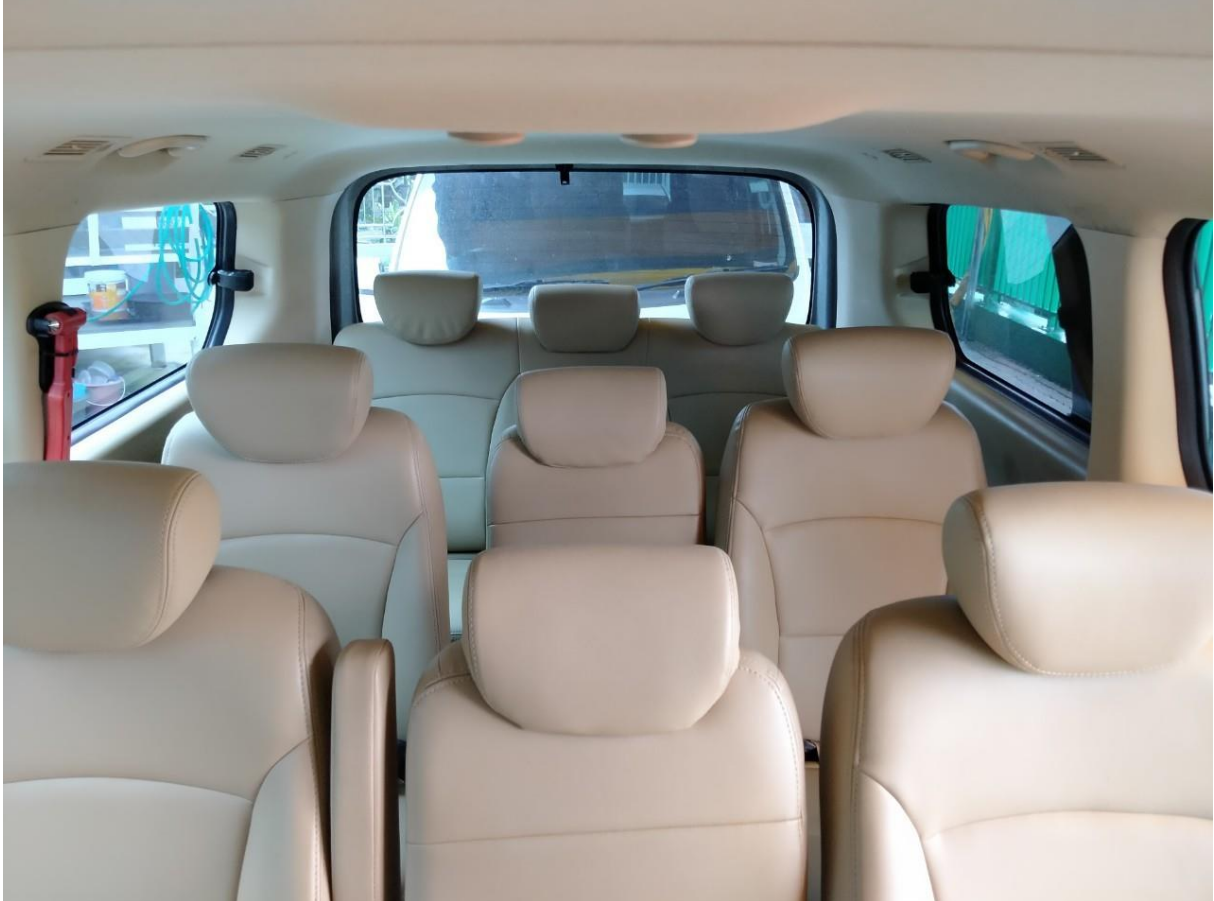
ที่นั่ง สภาพ Seat Appearance	สภาพดีตามอายุการใช้งาน
	การทำงาน การปรับ และการล็อคเบาะ Seat Adjust functional	ทำงานได้ดี
	สภาพ รางได้เบาะ Seat slide adjust rail	สภาพดีตามอายุการใช้งาน
	เข็มขัดนิรภัย Seat Belts	สภาพดีตามอายุการใช้งาน

ภาพภายในด้านหน้า หลัง และ จุดบกพร่อง - Interior Visual Details (Front, Rear and/or Defect):

ภาพภายในด้านหน้า หลัง และ จุดบกพร่อง (ต่อ) -Interior Visual Details (Front, Rear and/or Defect) (Continued):

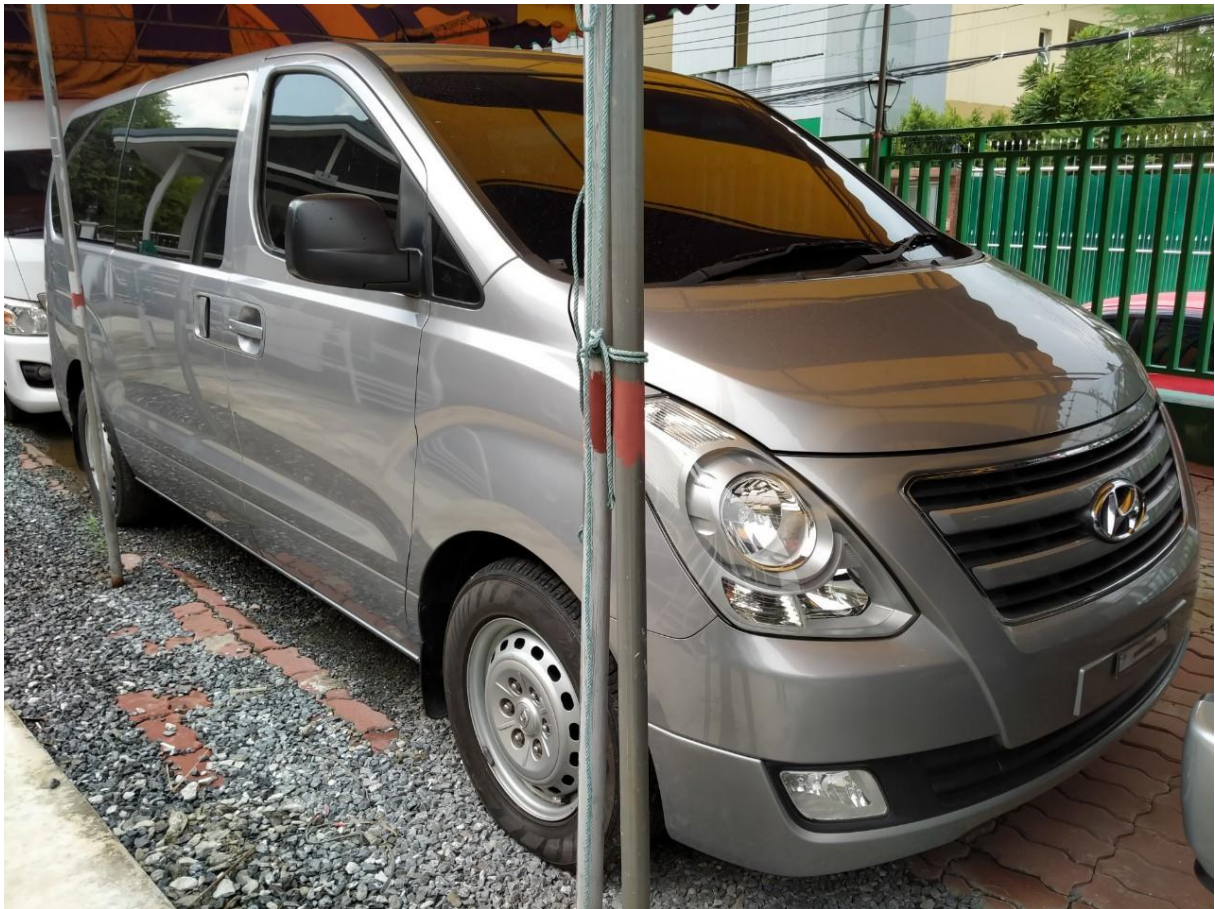
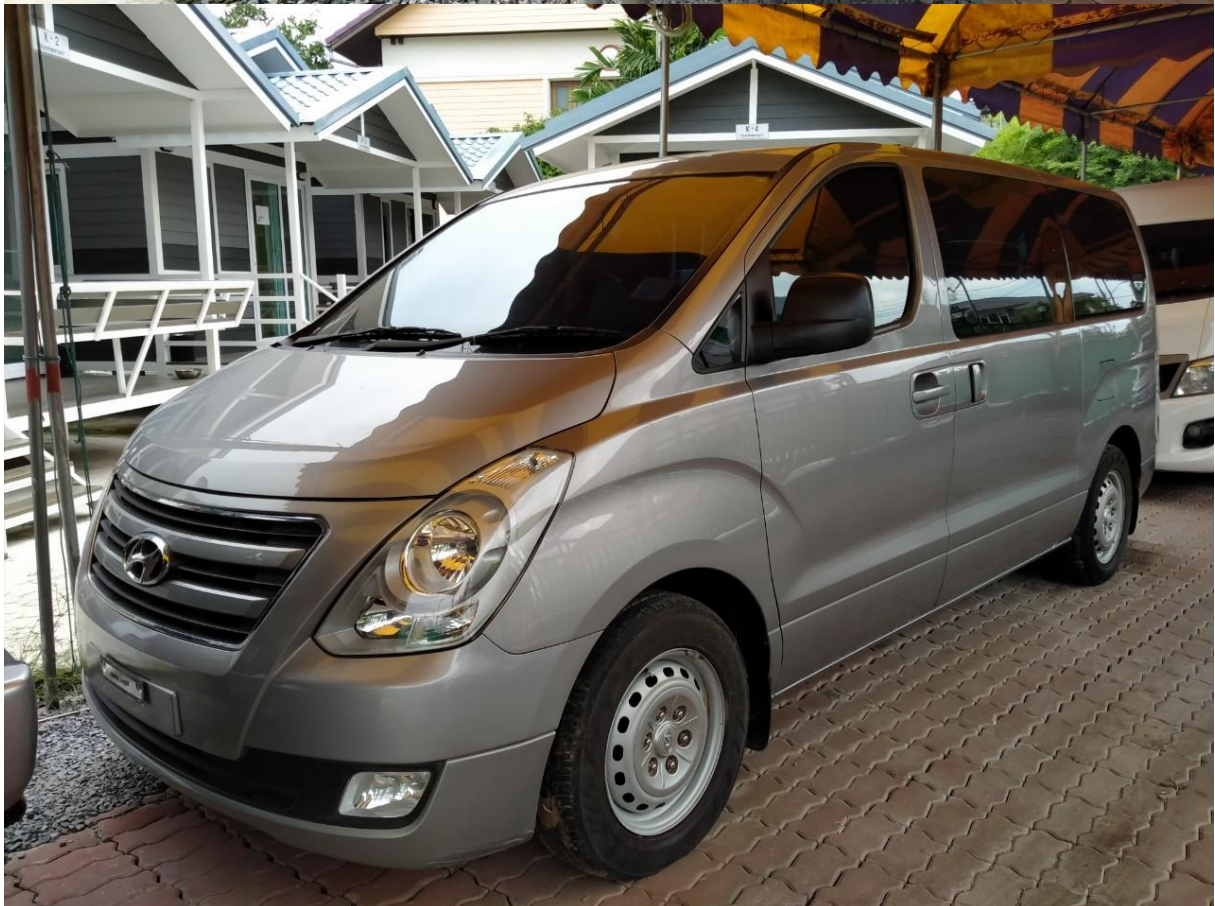
ภาพภายนอก - Exterior Visual Details:

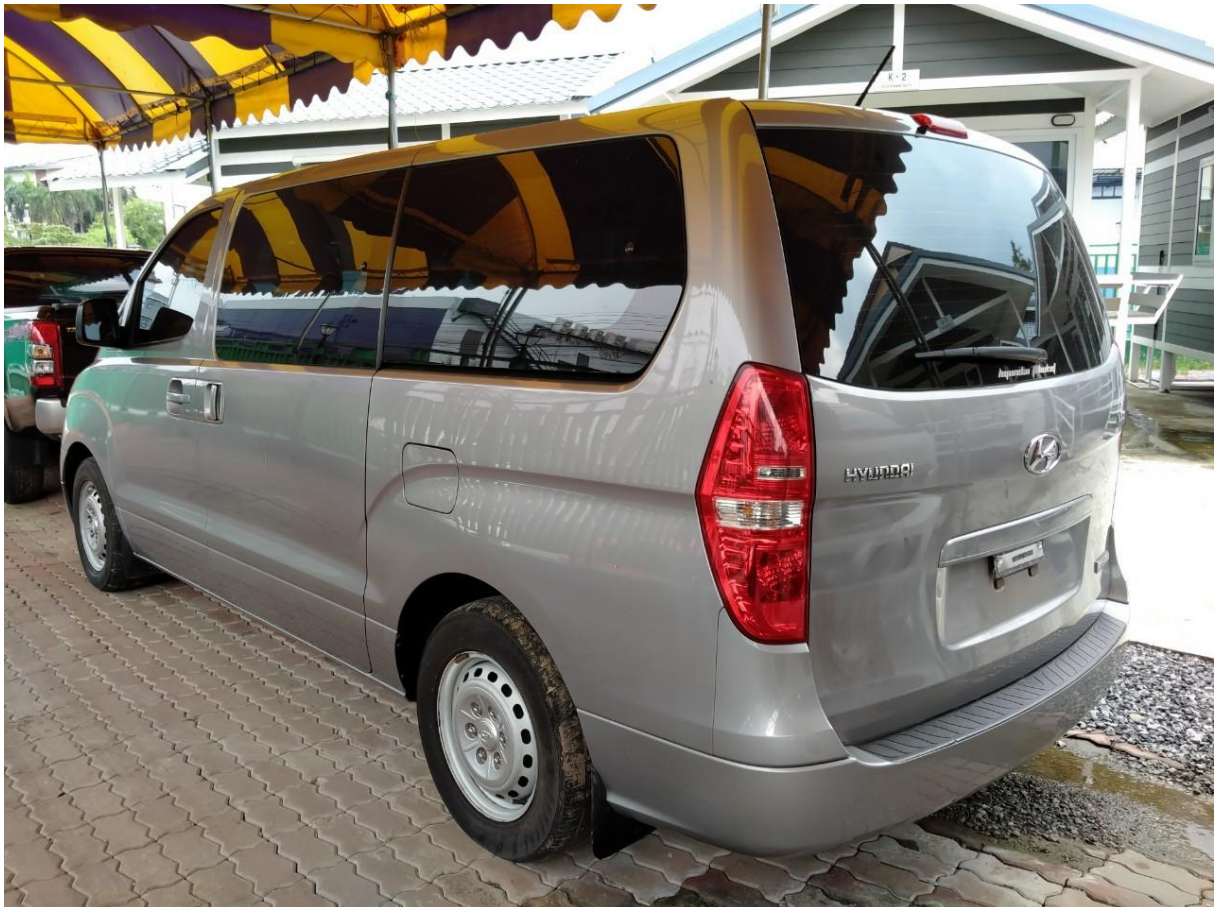
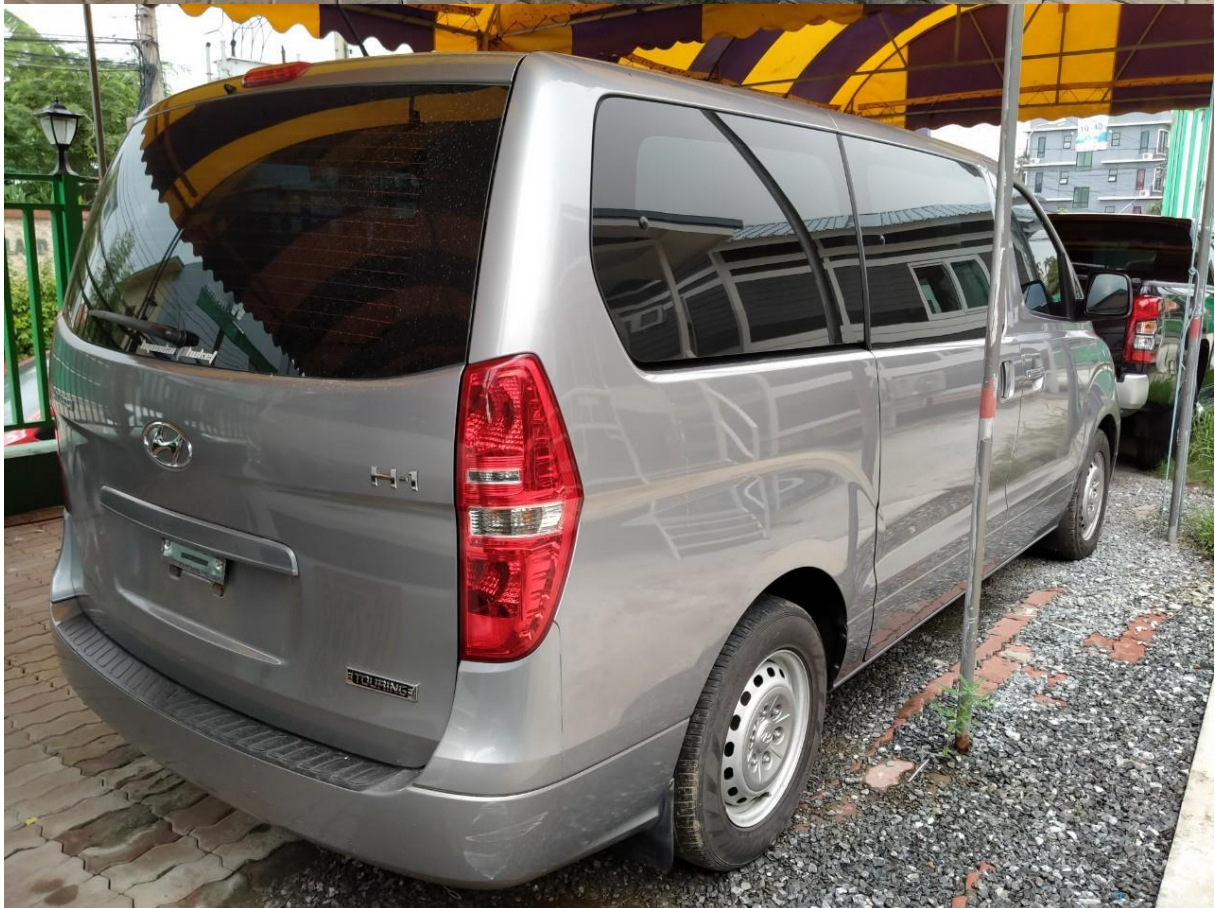
ภาพภายนอก - Exterior Visual Details:

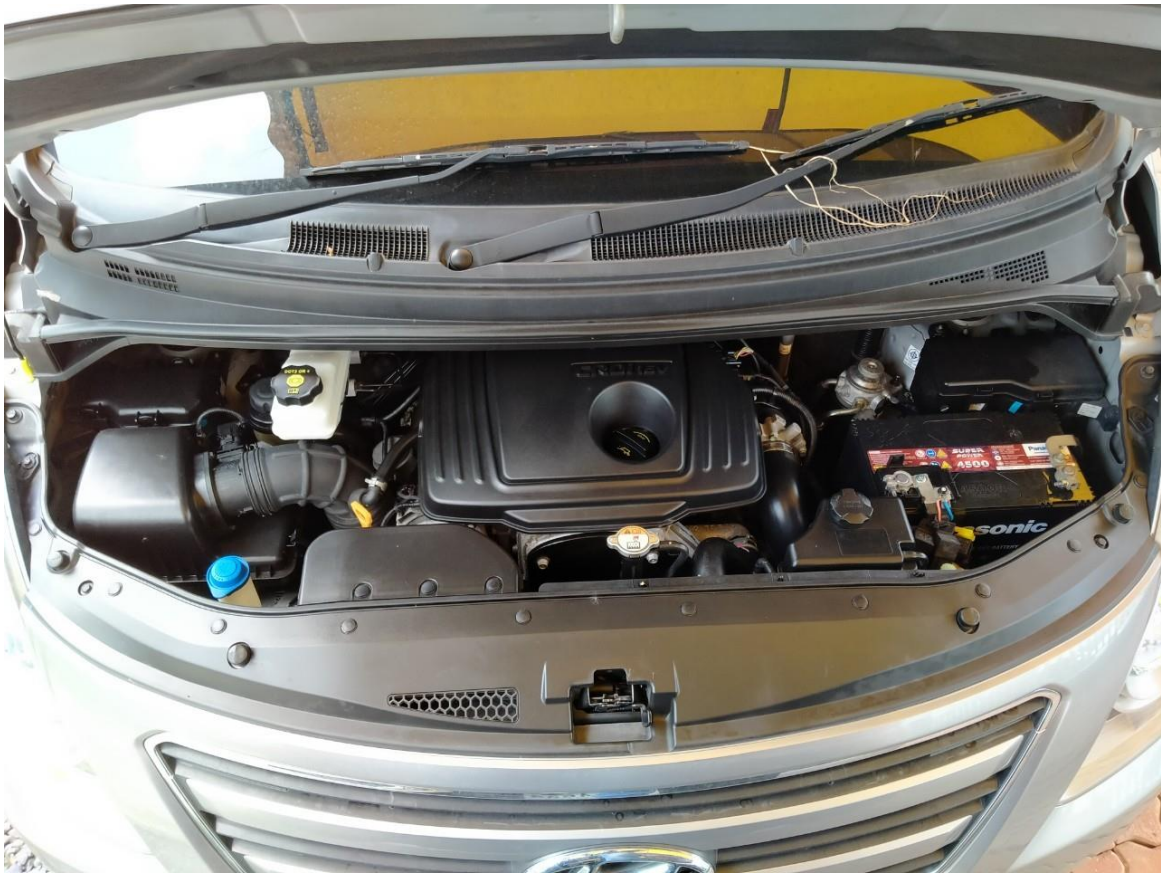
ภาพห้องเครื่อง - Engine Bay Visual Details:

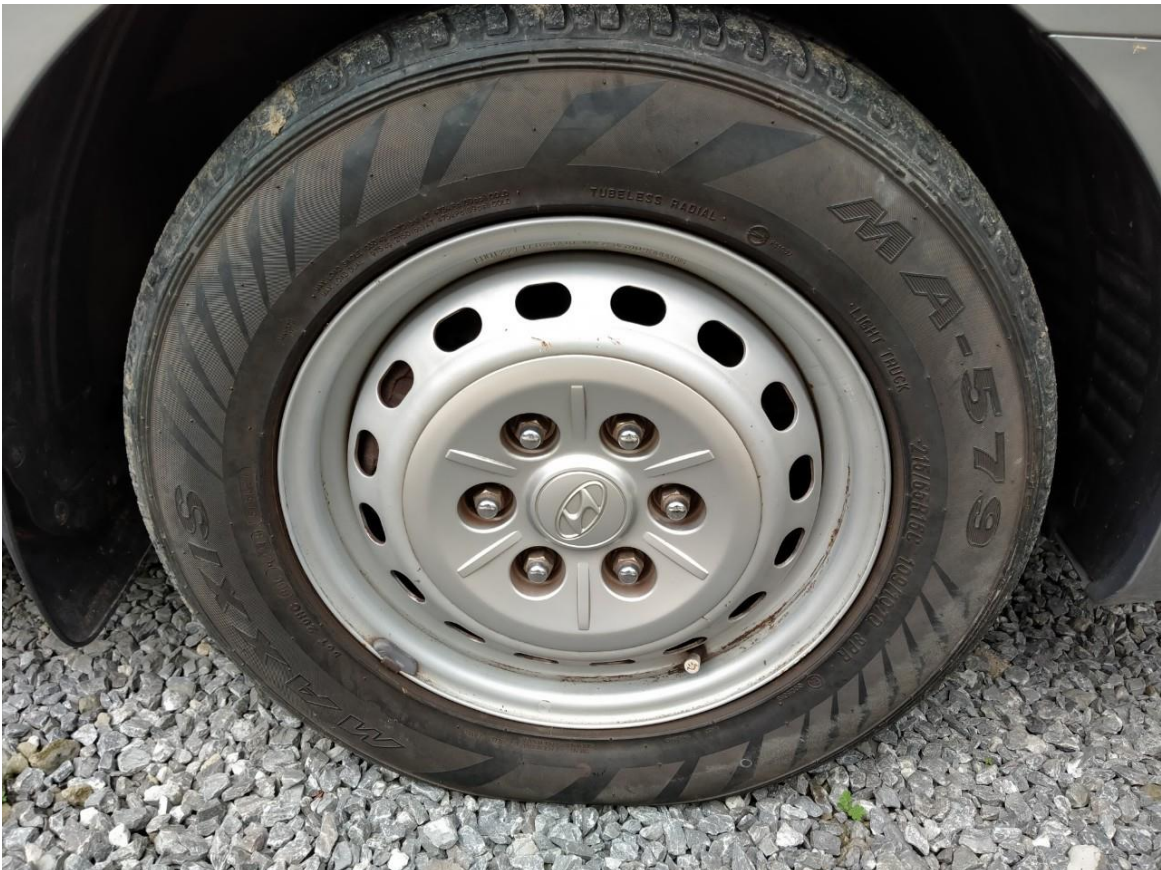
ภาพโดยรวมของยาง ล้อ และ เบรค - Tyres, Wheels & Brakes Visual Details:

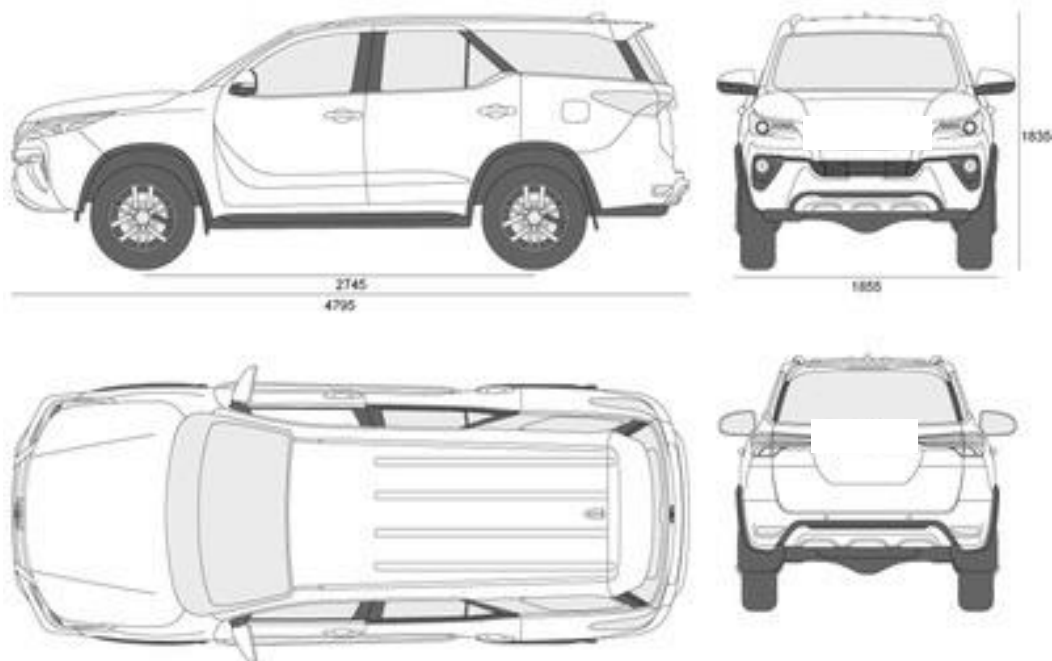
ความหนาสีรถ SUV, MPV -Paint Thickness on SUV, MPV vehicle:

ชิ้นส่วนยานยนต์ (Car Part)	ความหนาสี Paint Thickness (µm)			
	P1	P2	P3	Average
Front Wing (RH)	72	75	75	74
Front Wing (LH)	136	124	136	132
Front Door (RH)	90	89	87	89
Front Door (LH)	126	129	133	129
Rear Door (RH)	72	96	77	82
Rear Door (LH)	100	129	128	119

ชิ้นส่วนยานยนต์ (Car Part)	ความหนาสี Paint Thickness (µm)			
	P1	P2	P3	Average
Rear Wing (RH)	100	84	87	90
Rear Wing (LH)	89	91	73	84
Front Bumper				
Rear Bumper				
Bonnet	84	85	87	85
Roof	89	88	87	88
Boot/Tail Gate	81	99	86	89
