Vehicle Inspection Report

สรุปผลการตรวจสอบ (Inspection Summary)

ยี่ห้อ/รุ่น (Make/Model): TOYOTA YARIS	วันที่ตรวจสอบรถยนต์ (Date of Inspection): 14.02.61
เลขตัวถัง (VIN): MR2K39F3501022990	เลขคำขอบริการ (Job No.) : I018/0018-025
เลขเครื่องยนต์ (Engine No.): 3NR-S024153	Vehicle Picture:

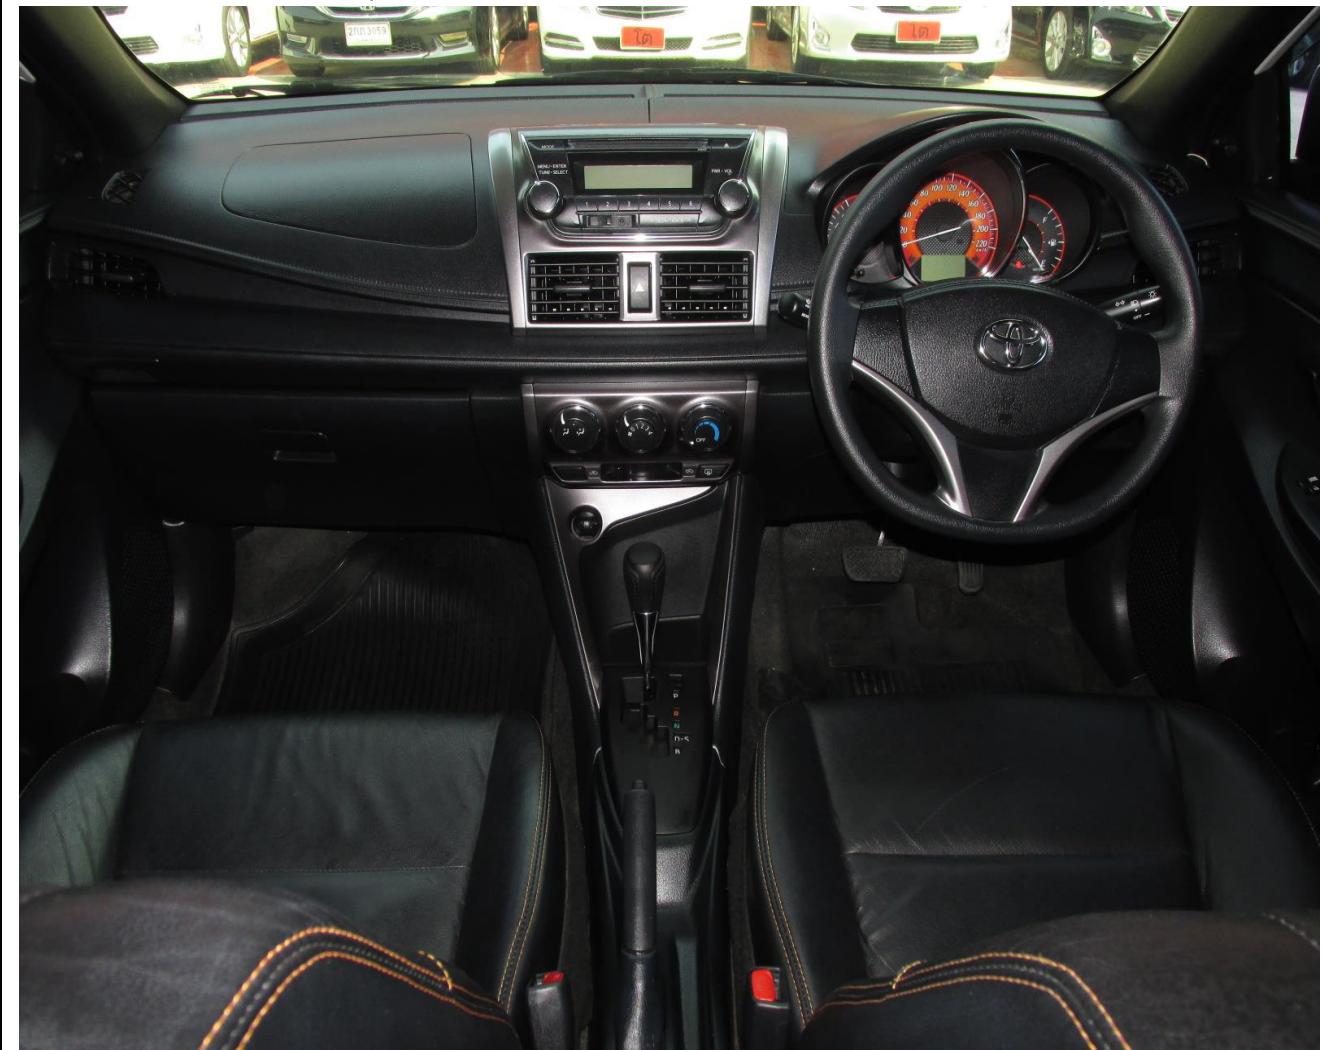
ภาพภายในด้านหน้า หลัง และ จุดบกพร่อง - Interior Visual Details (Front, Rear and/or Defect):

ที่นั่ง สภาพ Seat Appearance	เบาะหลัง มีรอยขาด

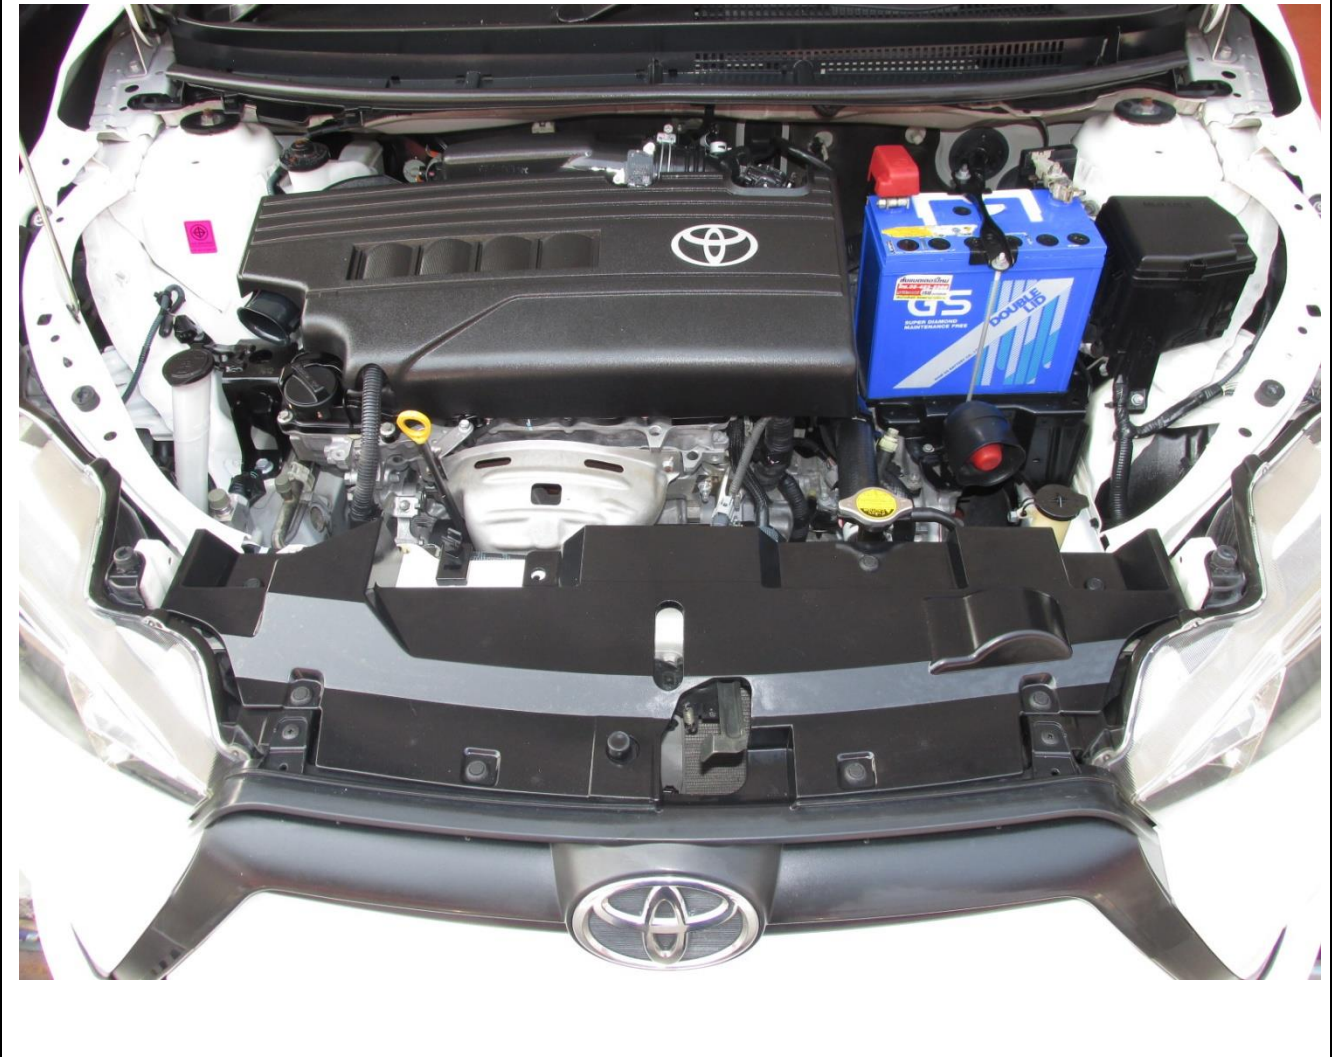
ภาพห้องเครื่อง - Engine Bay Visual Details

Battery Test																																							
Voltage	13.78 V																																						
Rating	325 CCA																																						
Current	79 CCA																																						
Internal resistance	34.15 mΩ																																						
State of Charge	100 %																																						
State of Health	14 %																																						
Status	Replace																																						
Test Date	14.02.61																																						
Charging System Test at 2000 rpm																																							
Voltage	13.44 V																																						
Status	Normal																																						
Start System Test																																							
Start Voltage	6.82 V																																						
Status	Too low																																						
Max. Load Test at 2000 rpm

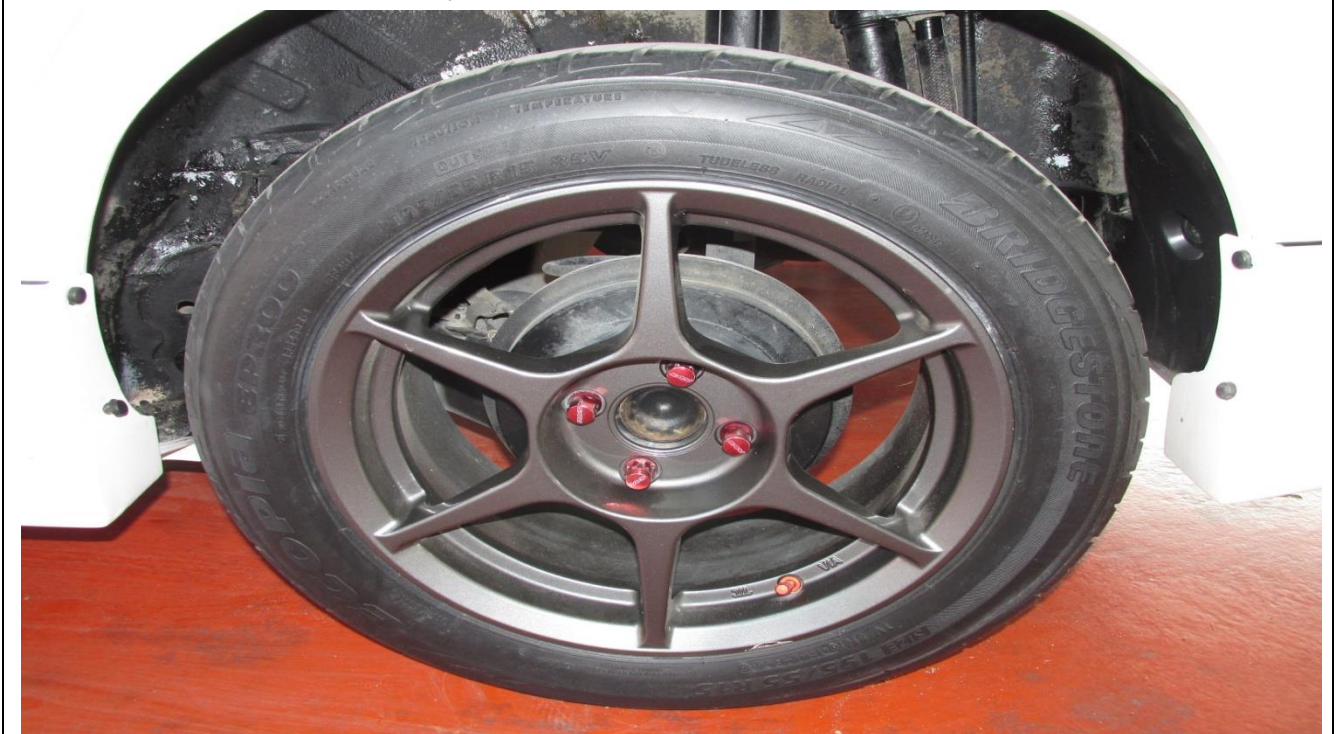
ภาพโดยรวมของยาง ล้อ และ เบรค - Tyres, Wheels & Brakes Visual Details:

สภาพยางรถยนต์, เดือน/ปี ผลิต Tyres Appearance, Year	ปียางผลิต 1214 ยางสภาพพอใช้ ควรเปลี่ยนยางใหม่
 	สภาพล้อรถ Wheel Rims Appearance	สภาพดีตามอายุการใช้งาน
 	ยางอะไหล่ และล้อ Spare Tyre & Rim	มีประจำรถ

ก้ามเบรค และท่อน้ำมัน Brake Hose Callipers & Pipes	สภาพปกติไม่พบการรั่วซึม
 	ผ้าเบรค (หน้า/หลัง) Brake Pads (Front/Rear)	สภาพดีตามอายุการใช้งาน
 	จานเบรค Brake Discs (Front/Rear)	ควรเจียจานเบรคครั้งต่อไปที่เปลี่ยนผ้าเบรค
 	ดรัมเบรคล้อหลัง Brakes and Drums any No Leakage	สภาพดีตามอายุการใช้งาน
 	การทำงานของเบรคมือ Park Brake function	ระบบการทำงานปกติ
