I023/0231-34

BMW 520d 2.0 F10

Sep 27, 2023

Vehicle Inspection Report สรุปผลการตรวจสอบสภาพรถ (Inspection Summary)

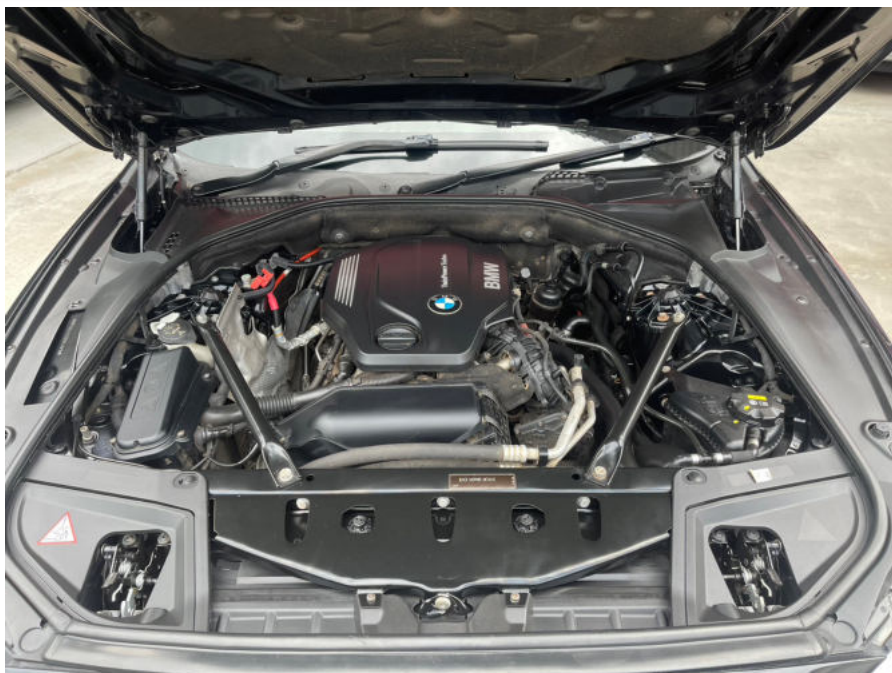
ภาพห้องเครื่อง

Voltage	12.32	V
Rating	700	CCA
Current	388	CCA
Internal resistance	7.2	mΩ
State of Charge	65	%
State of Health	30	%
Status	REPLACE

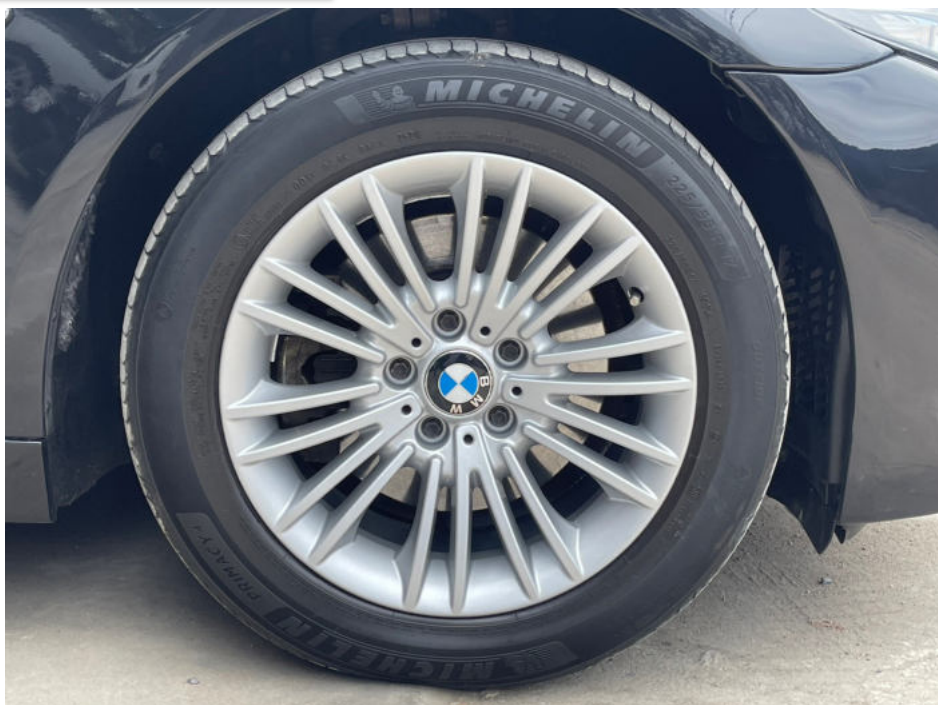
ขอบยาง ล้อ

25/20
