Vehicle Inspection Report

ยี่ห้อ/รุ่น (Brand/Model): MG GS 2.0T 6TST AWD COM	วันที่ตรวจสอบรถยนต์ (Date of Inspection): 02/03/64
หมายเลขตัวถัง (VIN): MMLA24347GTO13587	เลขคำขอบริการ (Job No.): I021/0003-05
หมายเลขเครื่องยนต์ (Engine No.): 20L4ERBTG5100004	<p>Vehicle Picture:</p>  
ปีที่ผลิต (Build Date): 2017	
สีรถ (Color): ดำ	
ระยะการใช้งาน (Mileage): 91,284 กม.	
หมายเลขทะเบียน (No. Plate): 6กม 5023	
วันครบกำหนดชำระภาษี (Registration Expiry):	
ชื่อลูกค้า (Customer Name): @1กฤษ (ศูนย์รวมรถบ้านรามอินทราซอย5)ตลาดรถกลางคืน	
ที่อยู่ (Address): รามอินทรา-สุขาภิบาล5	
โทรศัพท์ (Tel): 081-344-4422	
สถานที่ตรวจสอบรถ (Inspection Place): @1กฤษ (ศูนย์รวมรถบ้านรามอินทราซอย5)ตลาดรถกลางคืน

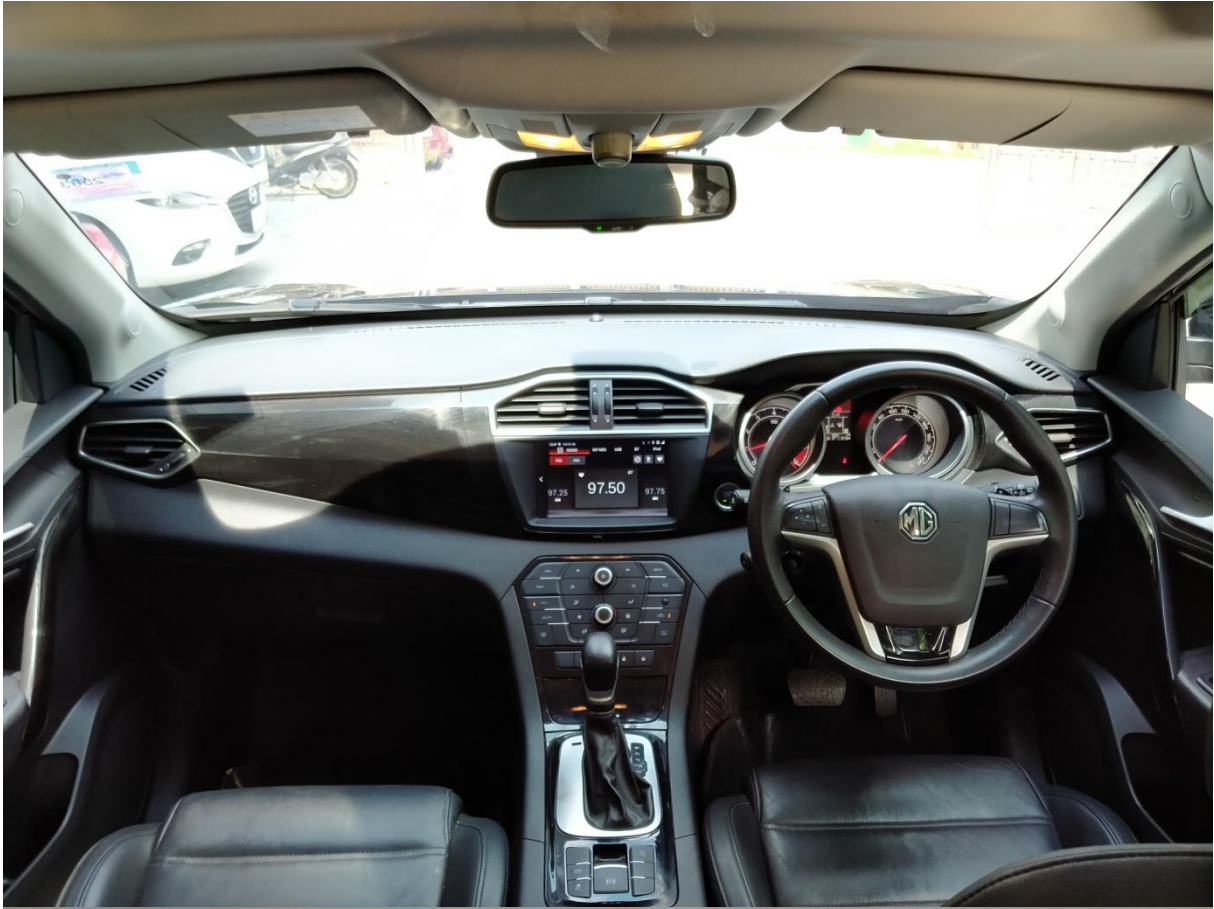
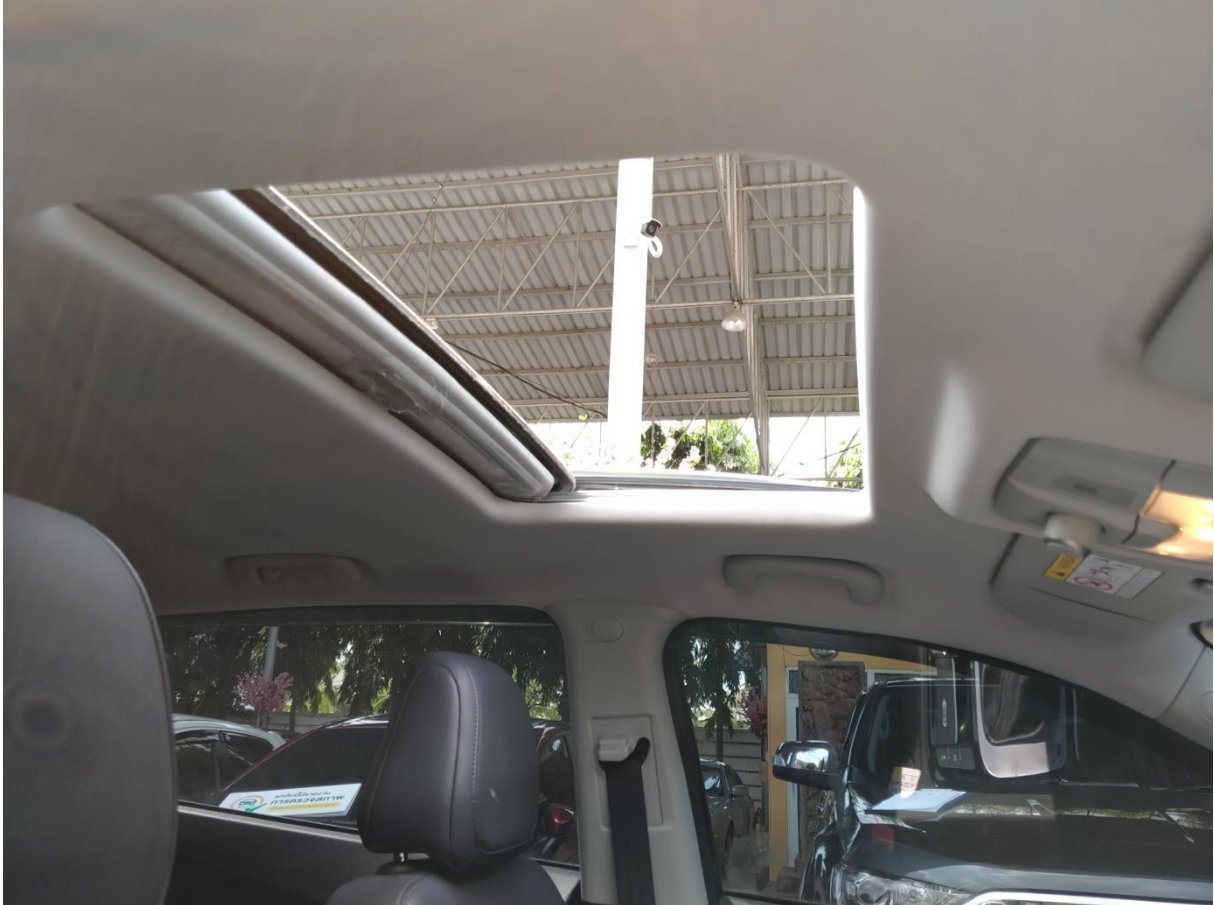
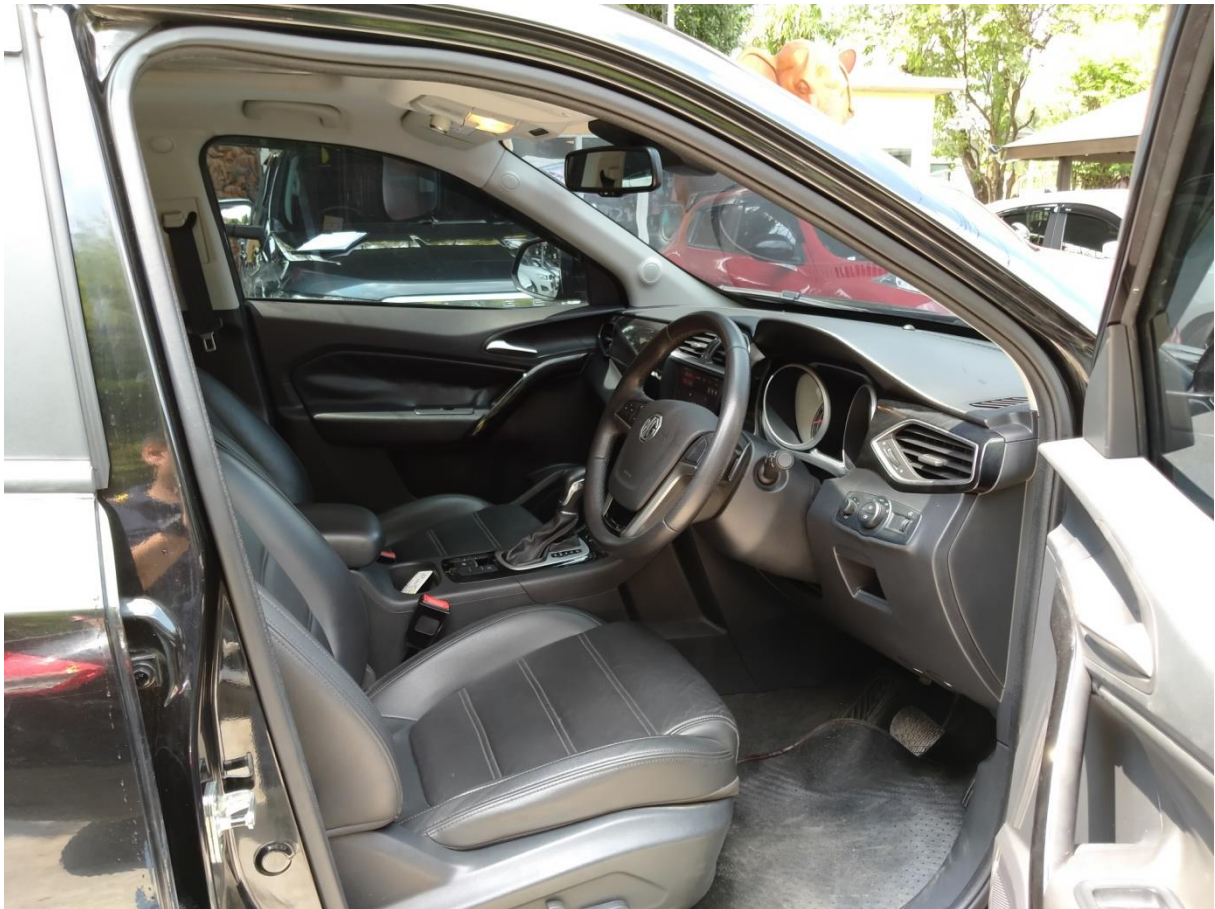
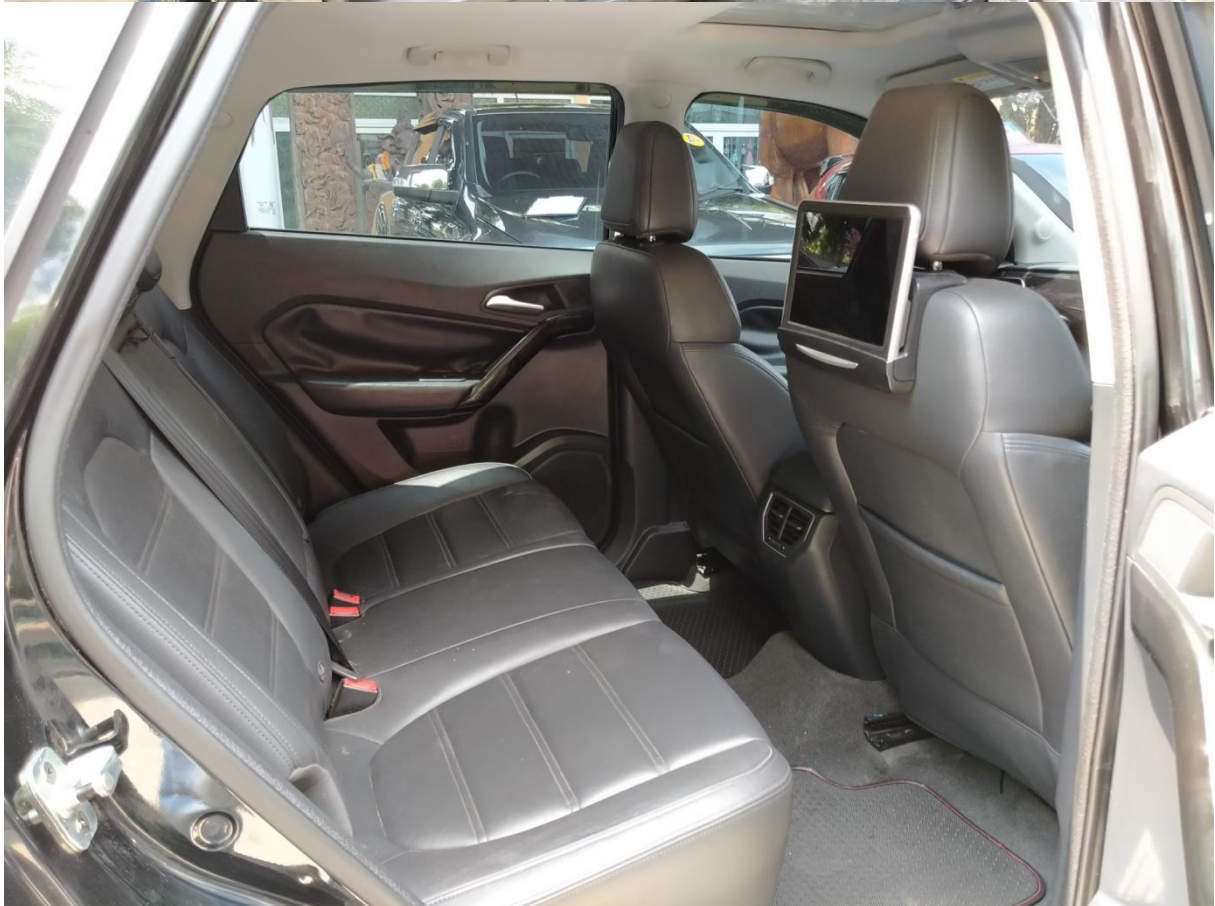
ภาพภายในด้านหน้า หลัง และ จุดบกพร่อง - Interior Visual Details (Front, Rear and/or Defect):

ที่นั่ง สภาพ Seat Appearance	สภาพดีตามอายุการใช้งาน

การทำงาน การปรับ และการล็อกเบาะ Seat Adjust functional	ทำงานได้ดี

สภาพ รางได้เบาะ Seat slide adjust rail	สภาพดีตามอายุการใช้งาน

เข็มขัดนิรภัย Seat Belts	สภาพดีตามอายุการใช้งาน

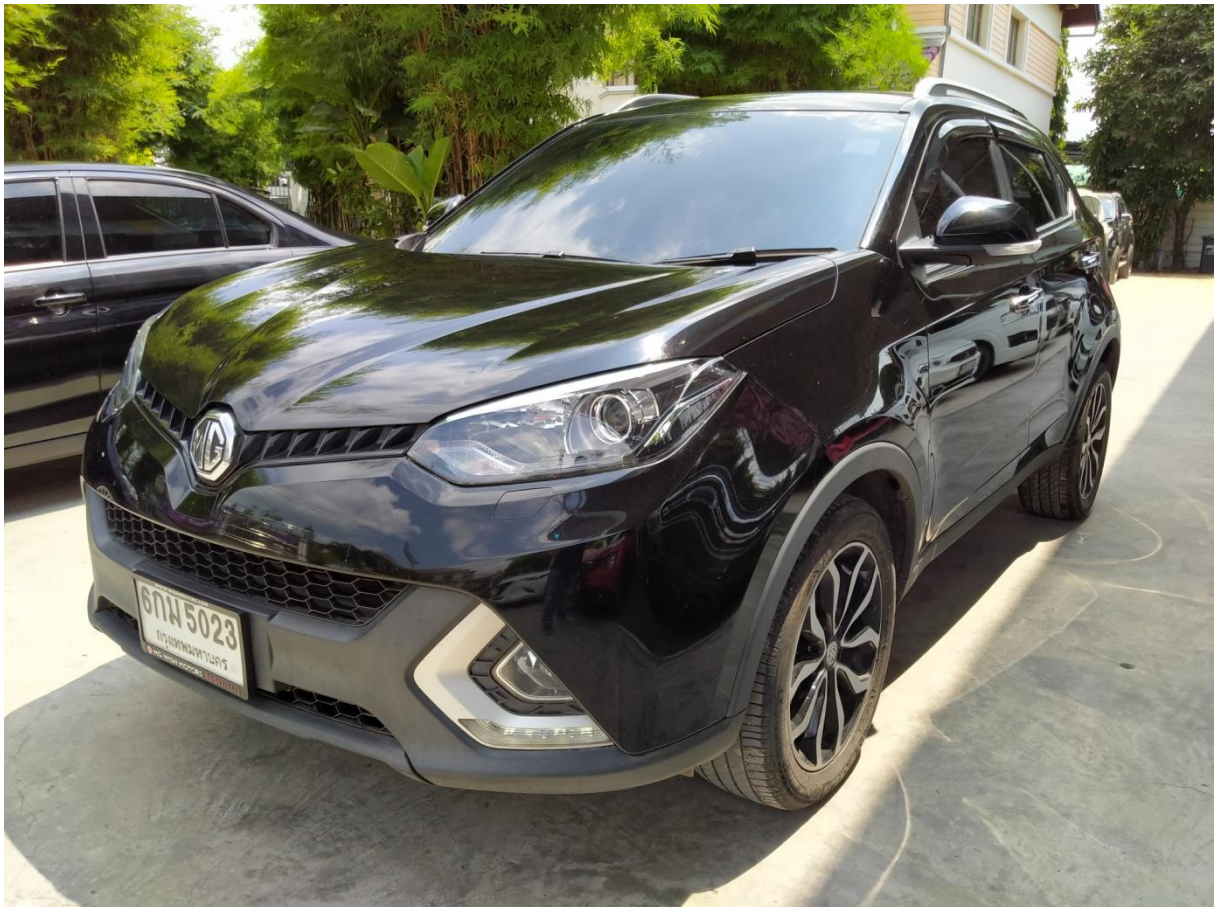
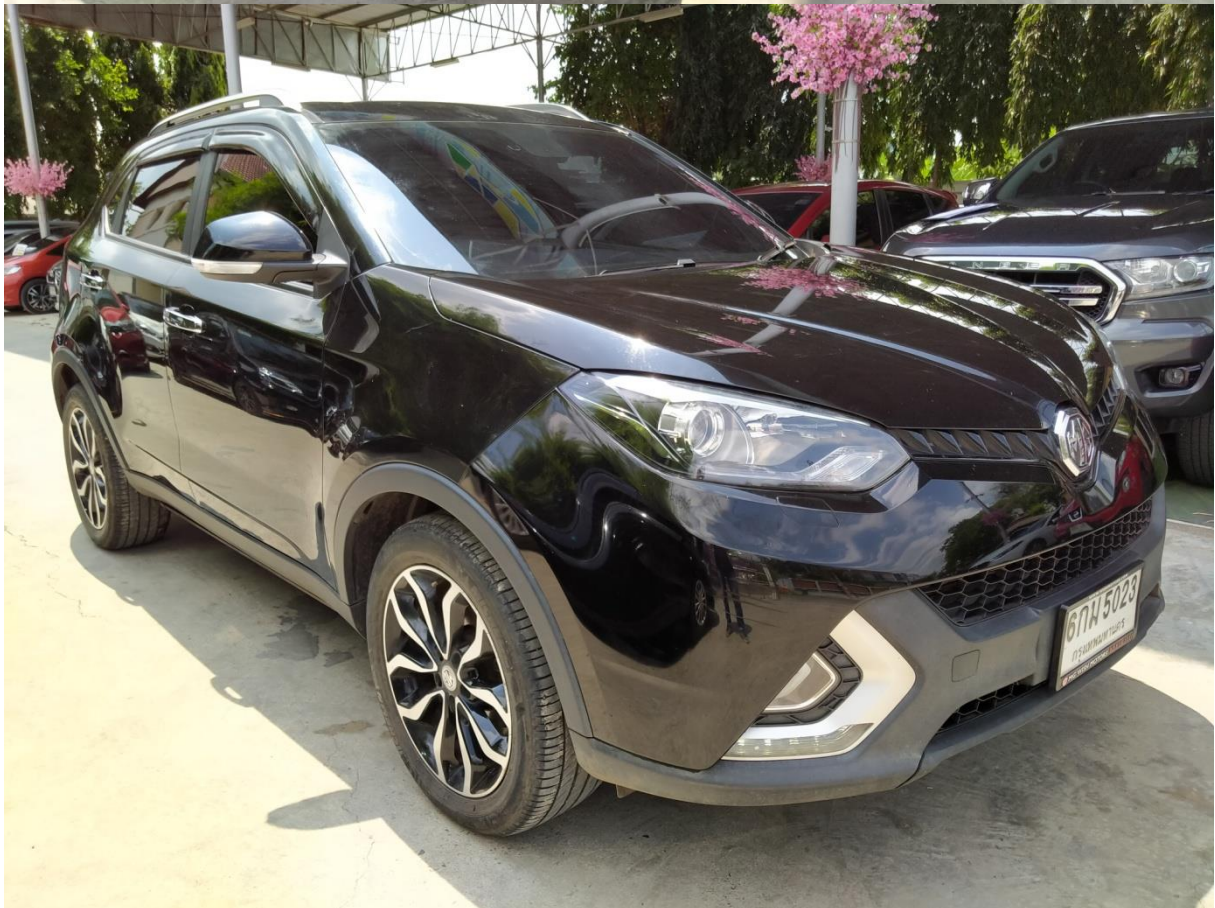
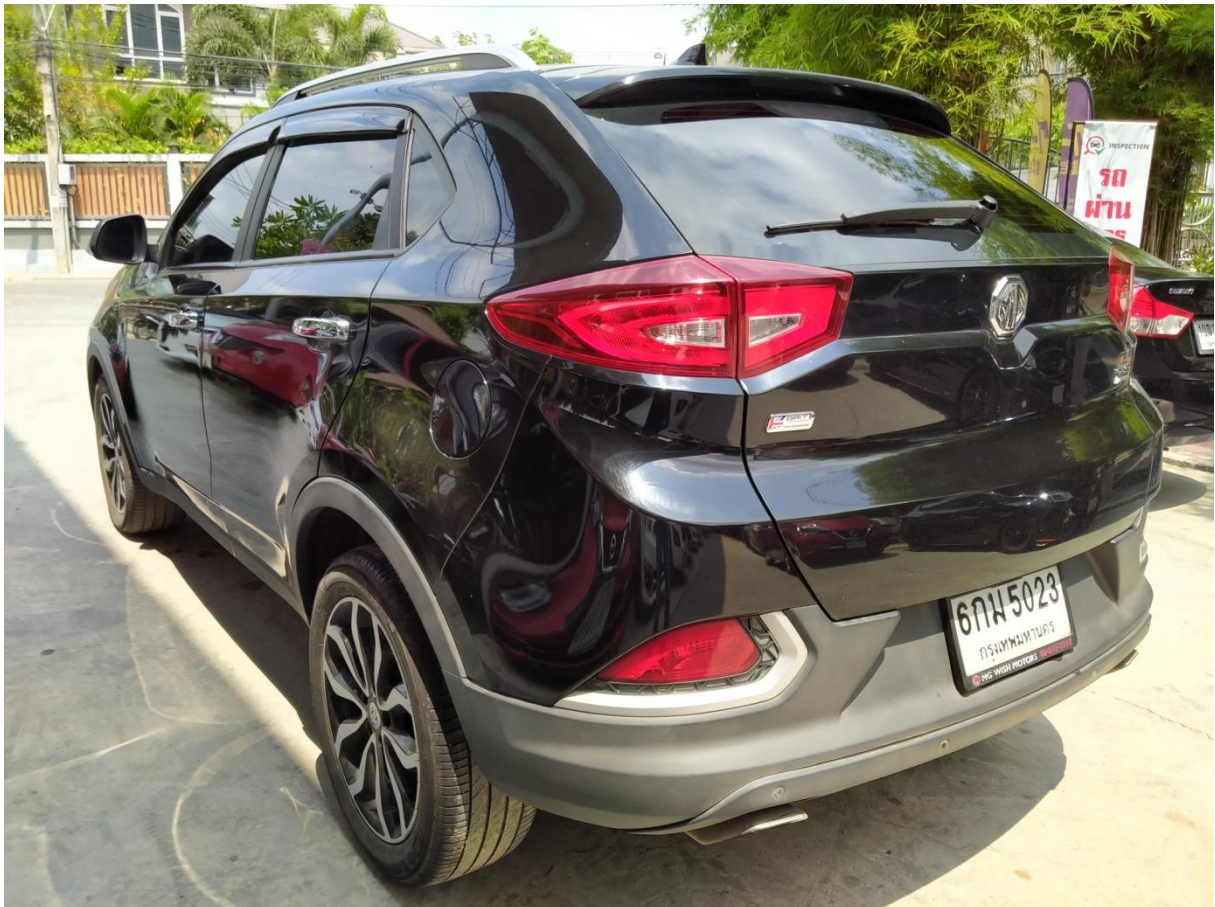
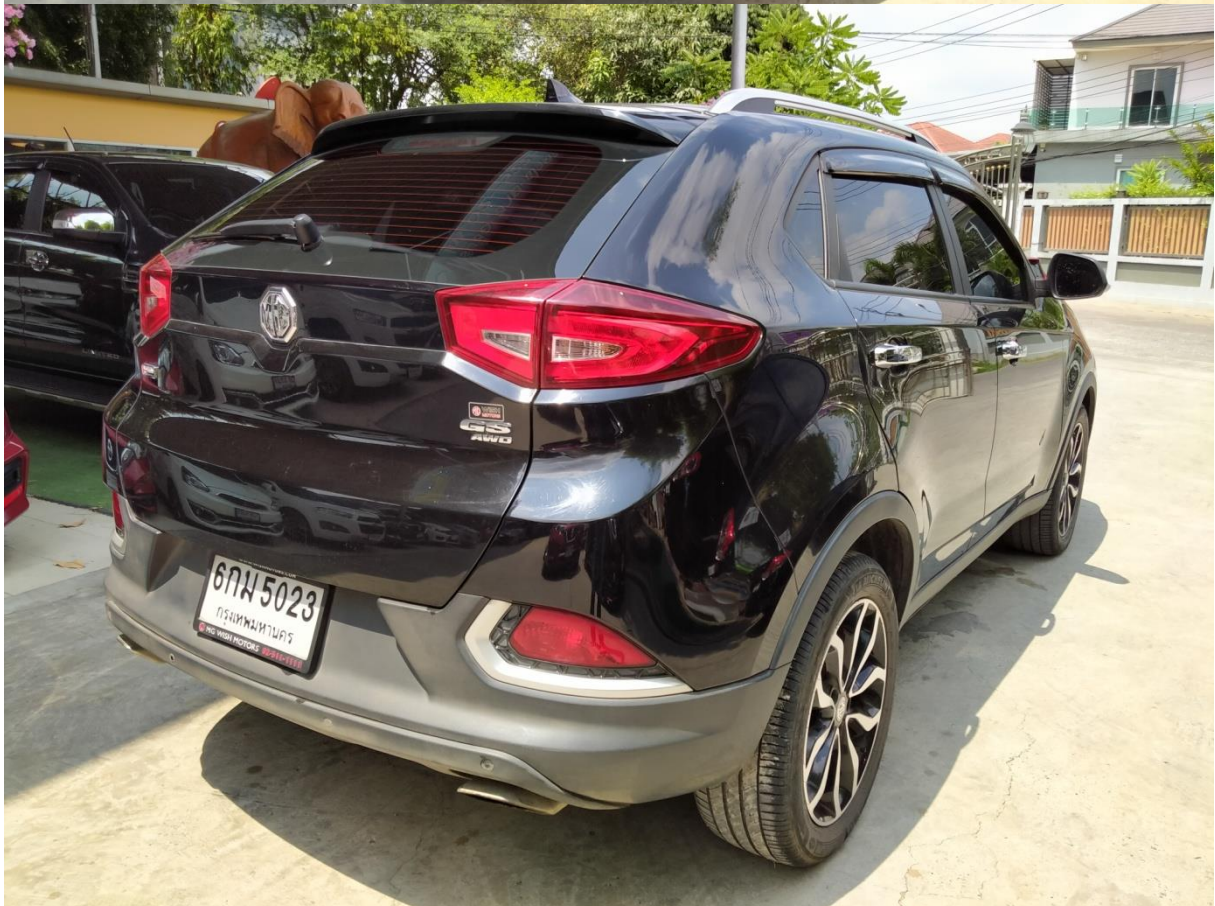
ภาพภายนอก - Exterior Visual Details:

กันชนหน้า Front Bumper	สภาพดี
	คาน รับกันชนหน้า (ขวา) Front Side Member (Right) Appearance	สภาพดี
	คาน รับกันชนหน้า (ซ้าย) Front Side Member (Left) Appearance	สภาพดี
	ฝากระโปรงหน้ารถ Bonnet	สภาพดี
	กระจกบังลมหน้า Windshield	สภาพดี
	หลังคา Roof	สภาพดี
	สภาพ และการทำงาน หลังคาชนิดรูป หลังคาเปิดประทุน Sunroof/Convertible functional and appearance	สภาพดี
	ประตูหน้าขวา Front Right Door	สภาพดี
	ประตูหลังขวา Rear Right Door	สภาพดี
	ประตูเลื่อนด้านขวา Sliding Right Door	N/A
	บันไดขายน้าด้านขวา Right Rocker Panel	สภาพดี
	ประตูหน้าซ้าย Front Left Door	สภาพดี
	ประตูหลังซ้าย Rear Left Door	สภาพดี
	ประตูเลื่อนด้านซ้าย Sliding Left Door	N/A

บันไดซ้ายน้ำด้านซ้าย Left Rocker Panel	สภาพดี
	ประตูท้าย,ฝากระโปรงท้าย Rear Tail Gate	สภาพดี
	กระจกบังลมหลัง Rear Screen	สภาพดี
	กันชนหลัง Rear Bumper	สภาพดี
	คาน รับกันชนหลัง (ขวา) Rear Side Member (Right) Appearance	สภาพดี
	คาน รับกันชนหลัง (ซ้าย) Rear Side Member (Right) Appearance	สภาพดี
	เสาโครงสร้าง A ขวา Right A-Pillar	สภาพดี
	เสาโครงสร้าง B ขวา Right B-Pillar	สภาพดี
	เสาโครงสร้าง C ขวา Right C-Pillar	สภาพดี
	เสาโครงสร้าง D ขวา Right D-Pillar	สภาพดี
	เสาโครงสร้าง A ซ้าย Left A-Pillar	สภาพดี
	เสาโครงสร้าง B ซ้าย Left B-Pillar	สภาพดี
	เสาโครงสร้าง C ซ้าย Left C-Pillar	สภาพดี
	เสาโครงสร้าง D ซ้าย Left D-Pillar	สภาพดี
	ระบบบังคับเลี้ยว Steering Components	สภาพดีตามอายุการใช้งาน

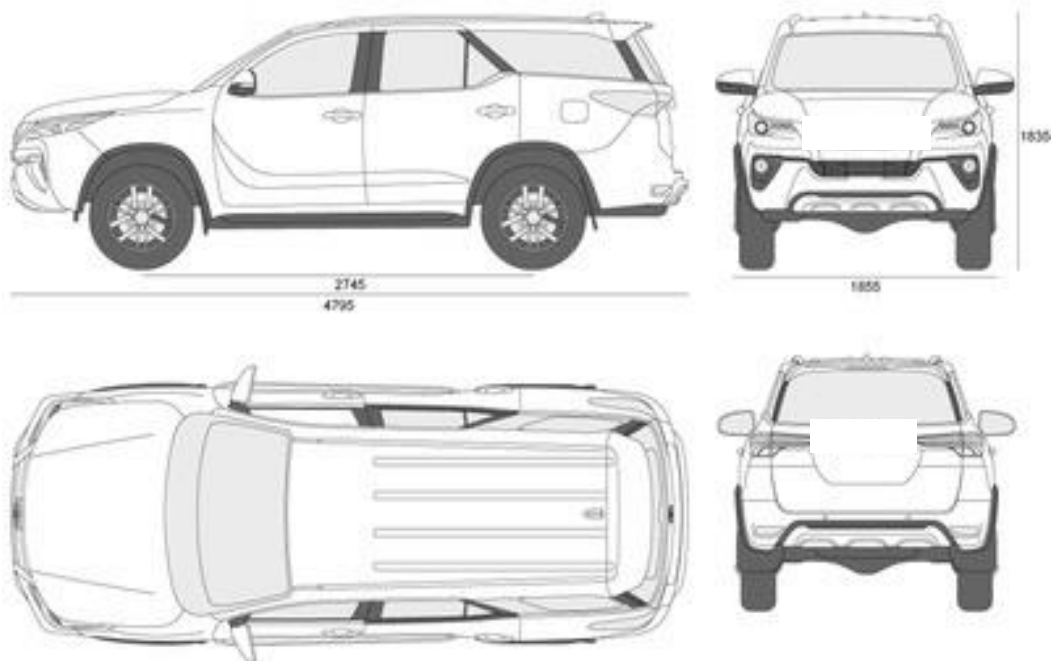
ความหนาสีรถ SUV, MPV -Paint Thickness on SUV, MPV vehicle:

ชิ้นส่วนยานยนต์ (Car Part)	ความหนาสี Paint Thickness (µm)			
	P1	P2	P3	Average
Front Wing (RH)	109	110	112	110
Front Wing (LH)	102	113	113	109
Front Door (RH)	108	109	110	109
Front Door (LH)	163	163	163	163
Rear Door (RH)	107	104	103	105
Rear Door (LH)	96	88	95	93

ชิ้นส่วนยานยนต์ (Car Part)	ความหนาสี Paint Thickness (µm)			
	P1	P2	P3	Average
Rear Wing (RH)	107	105	118	110
Rear Wing (LH)	112	103	106	107
Front Bumper				
Rear Bumper				
Bonnet	105	116	110	110
Roof	114	110	112	112
Boot/Tail Gate	109	100	111	107
