**I023/0209-15**

Honda Civic 1.8 E i-VTEC

Aug 10, 2023

# Vehicle Inspection Report สรุปผลการตรวจสภาพรถ (Inspection Summary)

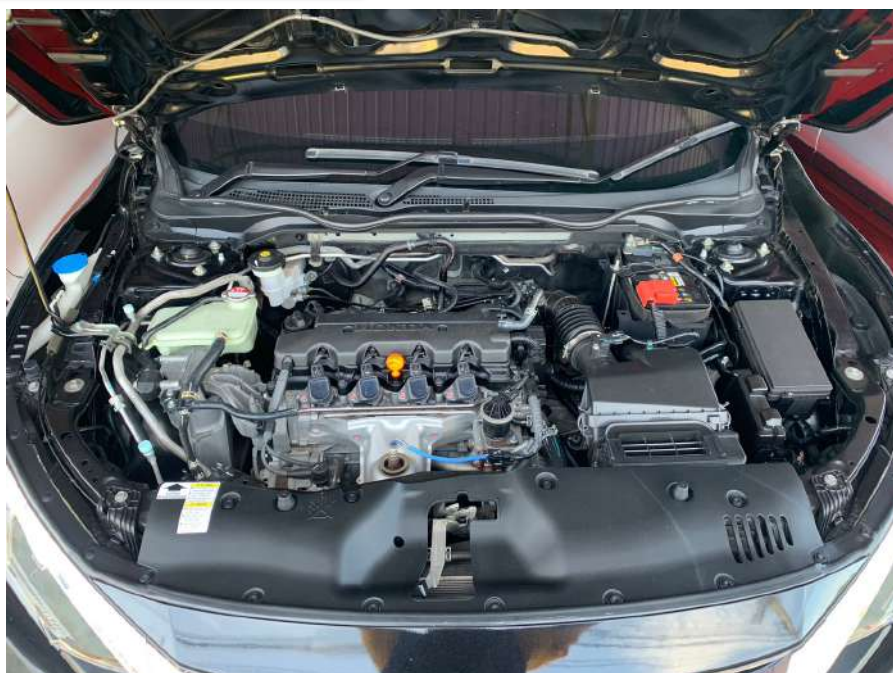
### ภาพห้องเครื่อง

4.1 เครื่องยนต์ไม่พบการรั่วซึม No any leak on engine

4.10 การรั่วไหลของน้ำมัน Fluid Leaks

Voltage	12.2	V
Rating	350	CCA
Current	354	CCA
Internal resistance	7.89	mΩ
State of Charge	50	%
State of Health	100	%
Status	GREAT

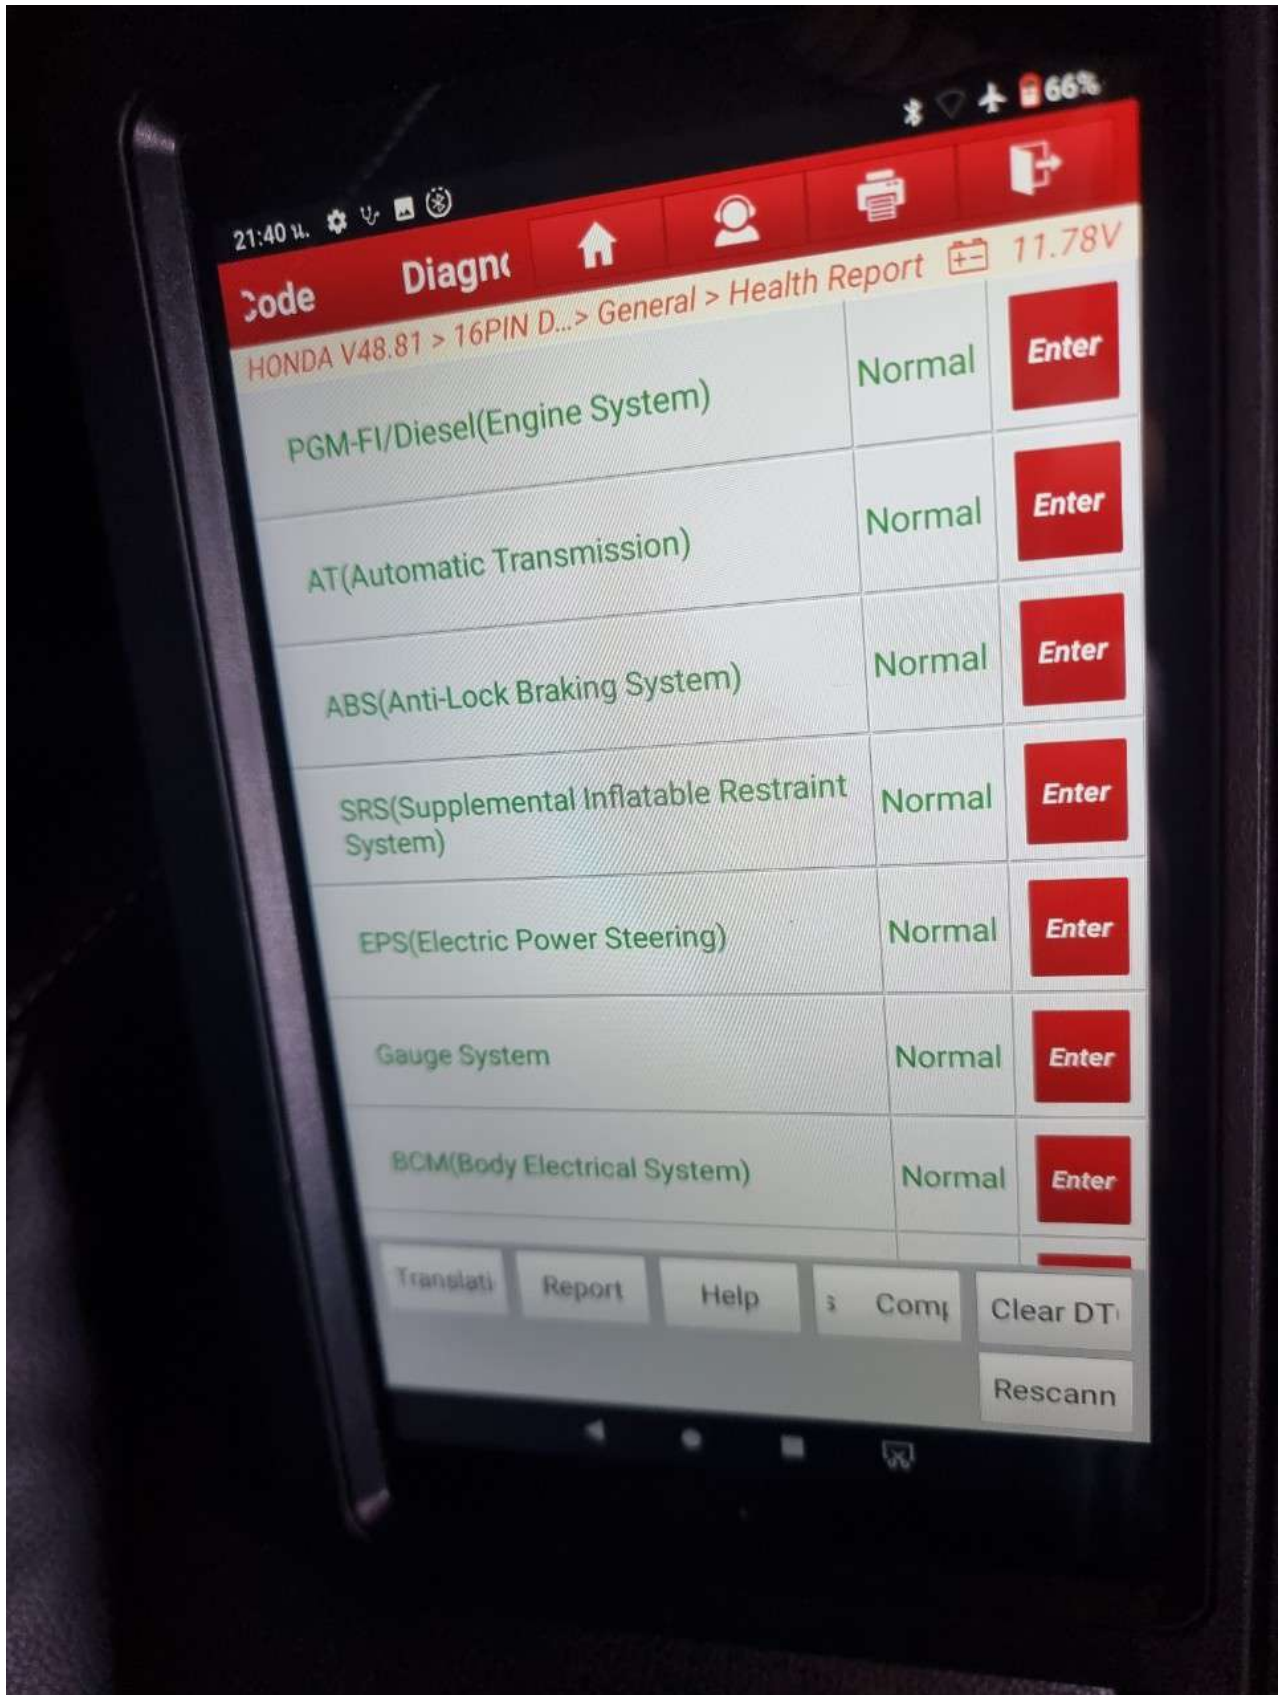
ภาพ OBD

2.17 ตรวจจับพฤติกรรมการขับขี่, ความเร็ว และเครื่องยนต์  
OBD II On-Board Diagnostics (OBD)
