Vehicle Inspection Report

ยี่ห้อ/รุ่น (Make/Model): BENZ S280L SEDAN	วันที่ตรวจสอบรถยนต์ (Date of Inspection): 14.3.61
เลขตัวถัง (VIN): WDB2201636A394951	เลขคำขอบริการ (Job No.): I017/072-054
เลขเครื่องยนต์ (Engine No.): 11292231652812	Vehicle Picture:

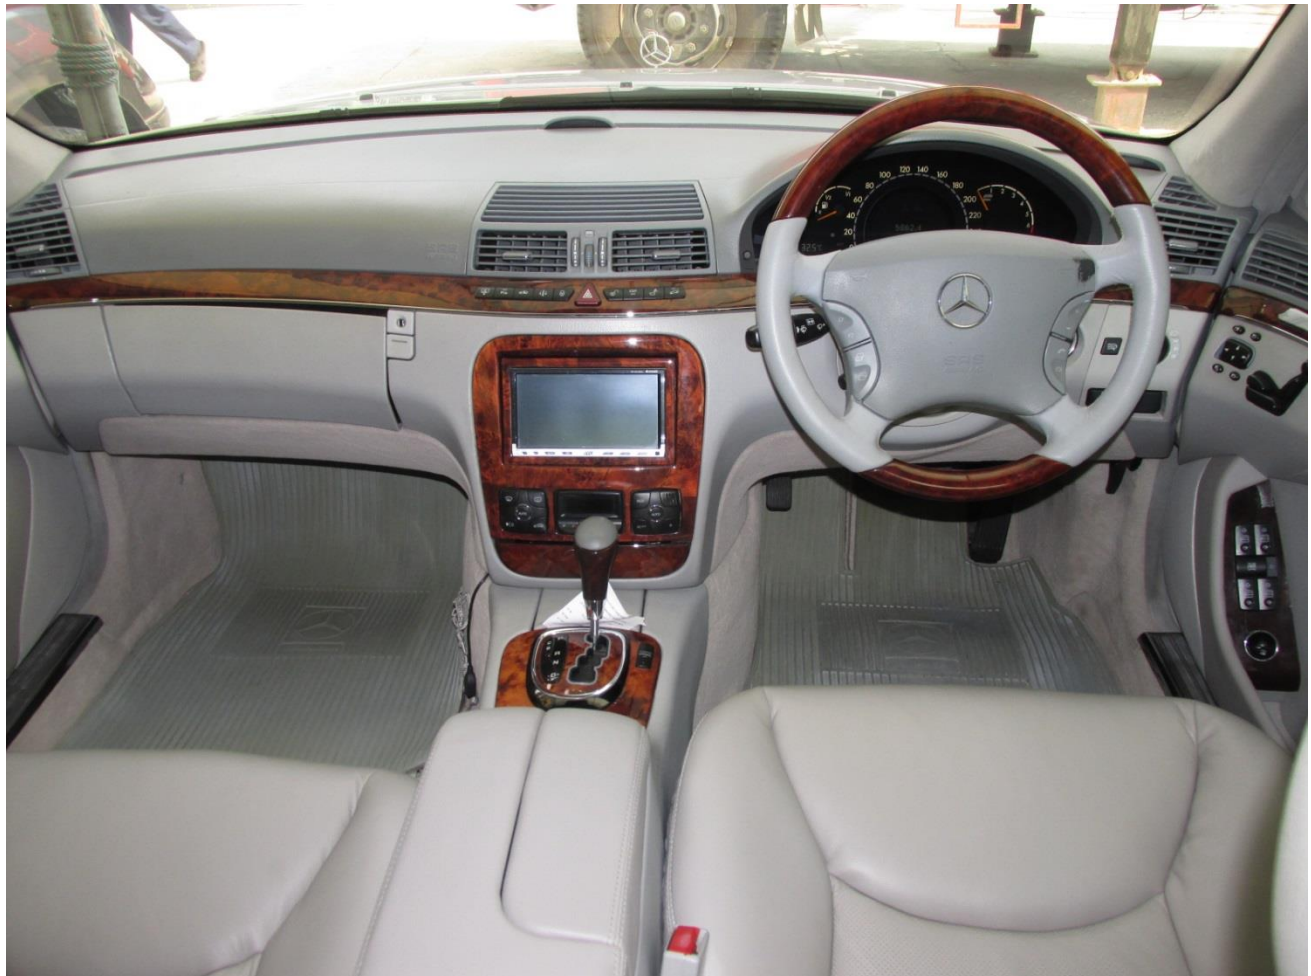
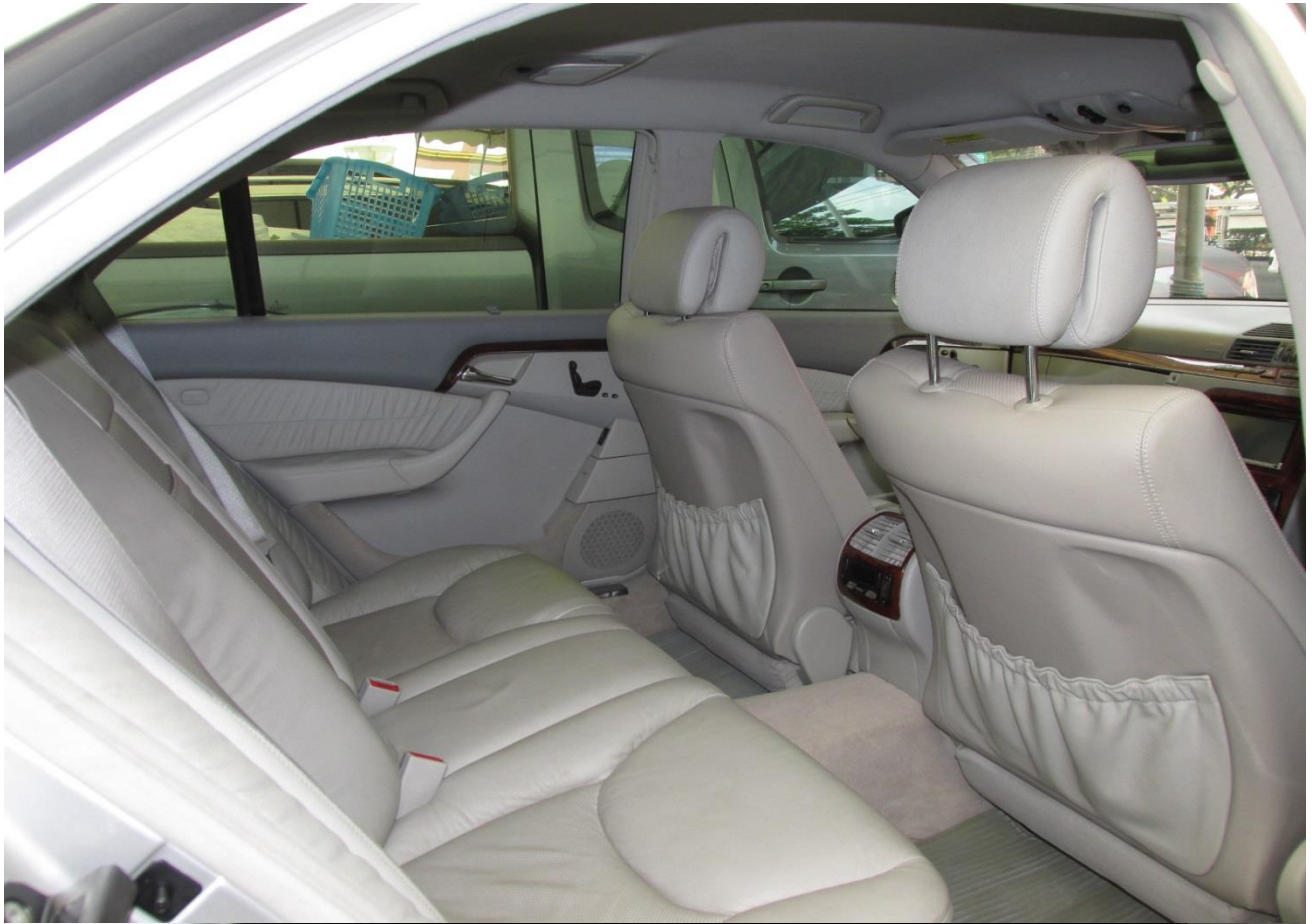
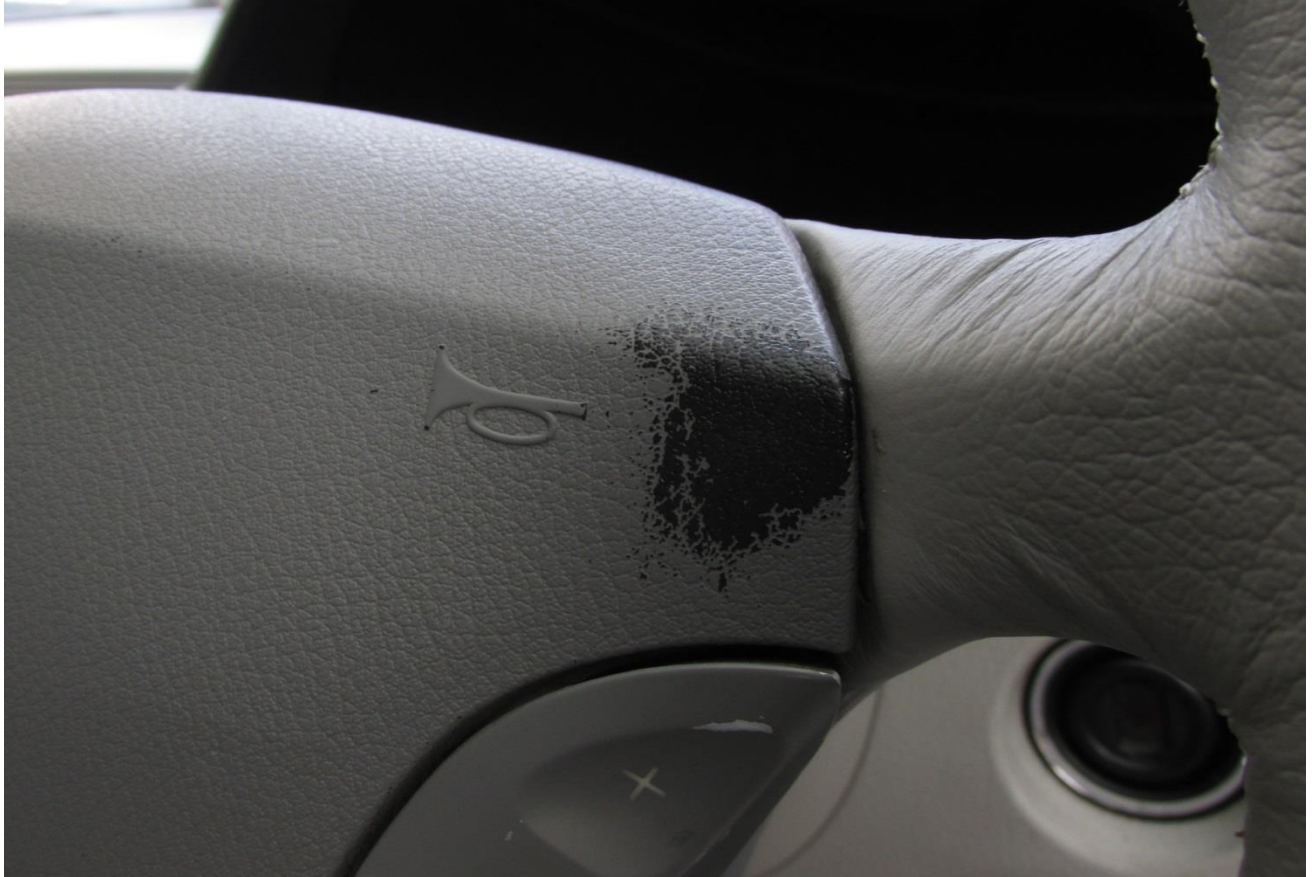
ภาพภายในด้านหน้า หลัง และ จุดบกพร่อง - Interior Visual Details (Front, Rear and/or Defect):

แผงคอนโซล Other Trims	พวงมาลัยสีลอก

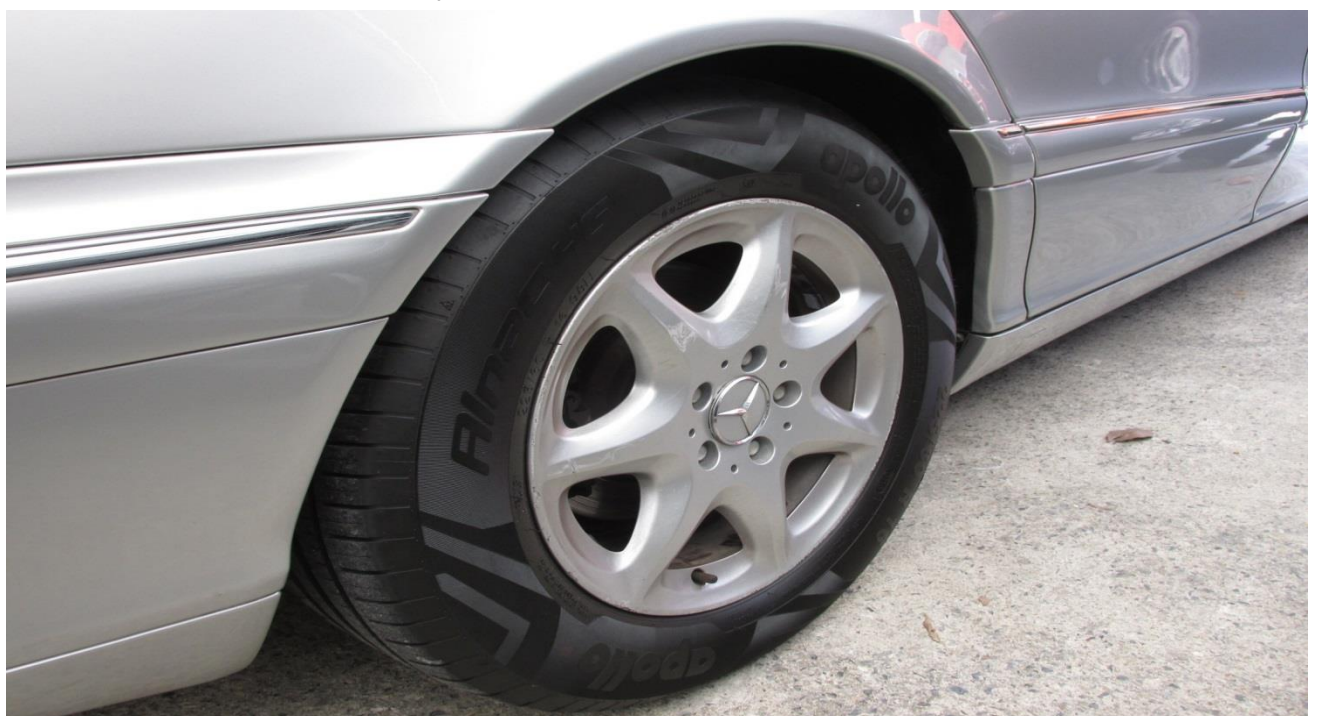
ภาพโดยรวมของยาง ล้อ และ เบรค - Tyres, Wheels & Brakes Visual Details:

สภาพยางรถยนต์, เดือน/ปี ผลิต Tyres Appearance, Year	ปียางผลิต 0116 ยางสภาพดี

จานเบรค Brake Discs (Front/Rear)	ควรเจียจานเบรคครั้งต่อไปที่เปลี่ยนผ้าเบรค
 	ดรัมเบรคล้อหลัง Brakes and Drums any No Leakage	N/A
 	การทำงานของเบรคมือ Park Brake function	ระบบการทำงานปกติ
