1022/0126-6

MG MG3 1.5 V Hatchback

Aug 5, 2022

# Vehicle Inspection Report สรุปผลการตรวจสภาพรถ (Inspection Summary)

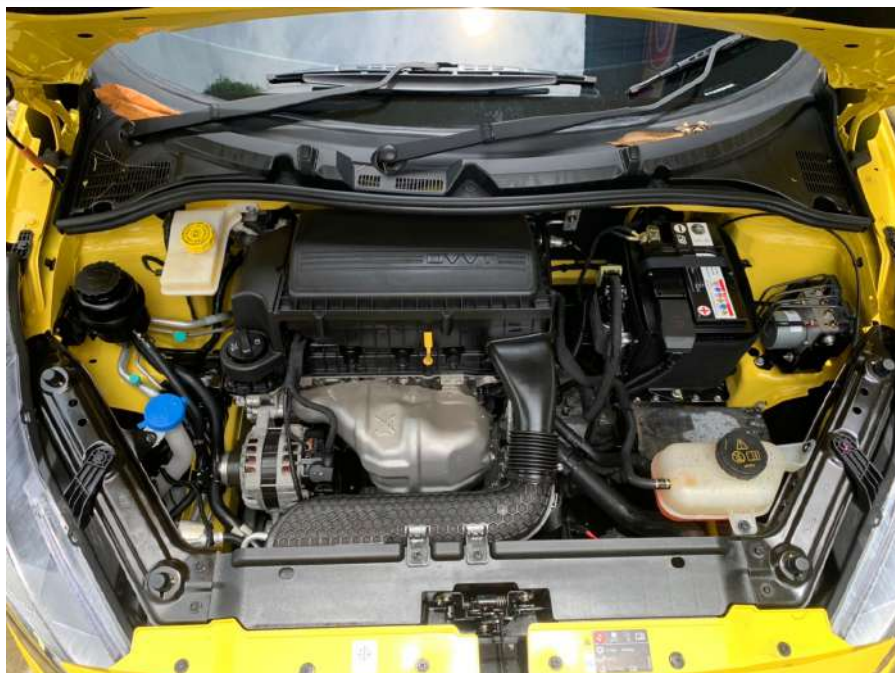
### ภาพห้องเครื่อง

Voltage	12.72	V
Rating	500	CCA
Current	494	CCA
Internal resistance	5.66	mΩ
State of Charge	100	%
State of Health	98	%
Status	GREAT

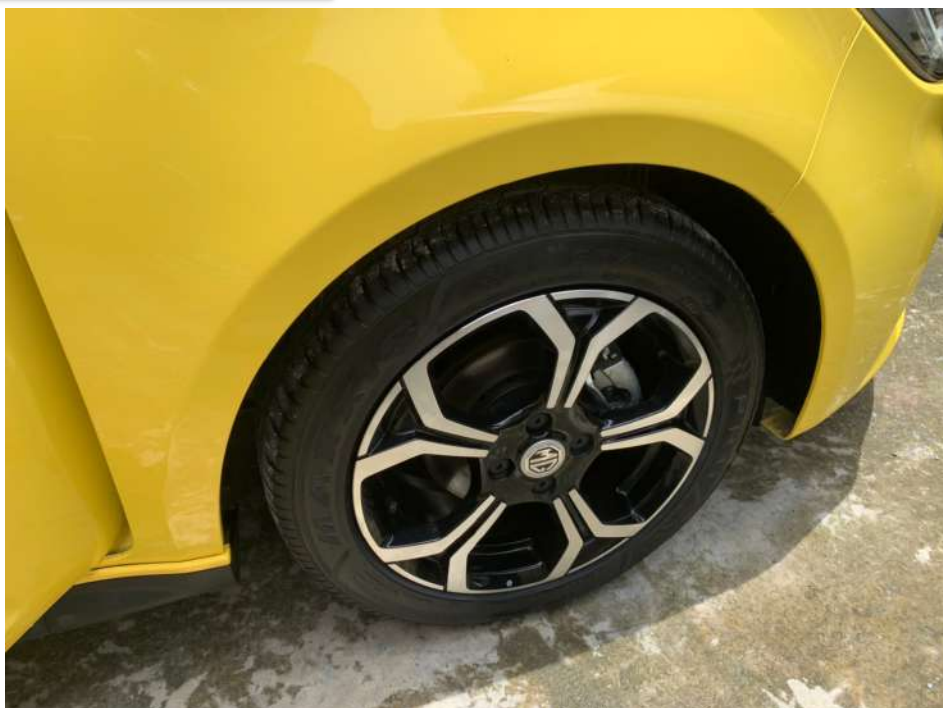
#### ขอบยาง ล้อ

2719
