# Vehicle Inspection Report

ยี่ห้อ/รุ่น (Make/Model): MITSUBISHI PAJERO SPORT	วันที่ตรวจสอบรถยนต์ (Date of Inspection): 11.05.61
เลขตัวถัง (VIN): MMTGYKH40DD006135	เลขคำขอบริการ (Job No.): I018/057-037
เลขเครื่องยนต์ (Engine No.): 4D56UCEE4637	Vehicle Picture:  
ปีผลิต (Build Date): 2013	
สี (Color): ขาว	
เลขไมล์ (Mileage): 168747	
เลขทะเบียน (No. Plate): 2กธ 3272	
ทะเบียนหมดอายุ (Registration Expiry): 29 ส.ค 61	
ชื่อลูกค้า Customer Name: .1กฤษ (ศูนย์รวมรถบ้านรามอินทราซอย5)ตลาดรถกลางคืน	
ที่อยู่ (Address):	
โทรศัพท์ (Tel):	
สถานที่ตรวจสอบรถ (Inspection Place): 1กฤษ (ศูนย์รวมรถบ้านรามอินทราซอย5)ตลาดรถกลางคืน

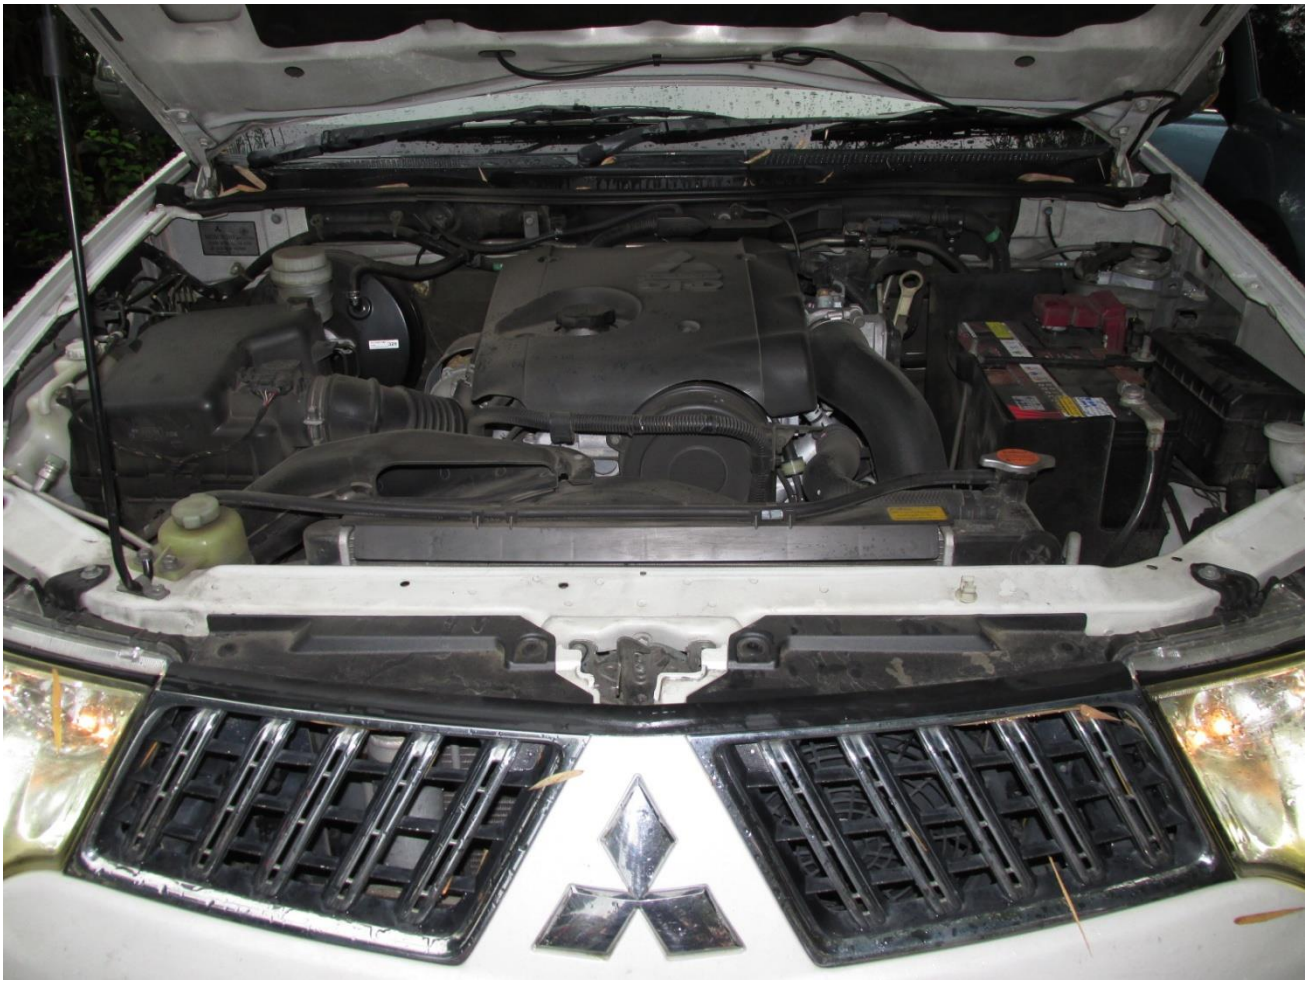
ภาพห้องเครื่อง - Engine Bay Visual Details

หม้อน้ำ และฝาหม้อน้ำ Radiator & Cap	สภาพดีตามอายุการใช้งาน																																					
	รอก และสายพาน Drive Belt & Pulleys	สภาพดีตามอายุการใช้งาน																																					
	หม้อลมเบรก Brake Booster	สภาพดีตามอายุการใช้งาน																																					
	แม่ปั้มเบรก Master Cylinder Pressure	สภาพดีตามอายุการใช้งาน																																					
	แบตเตอรี่ไม่รั่ว และ ชุดยึด ไม่มีสนิม No any leak on battery and no corrosion on battery support bracket	สภาพดีตามอายุการใช้งาน																																					
	การทดสอบ แบตเตอรี่ Battery Test Note: If state of charge is lower than 80%, battery need to fully recharge before used. (ถ้า state of charge ต่ำกว่า 80% ควรทำการชาร์ต แบตเตอรี่ให้เต็มก่อนใช้งาน)	<table border="1"> <thead> <tr> <th colspan="2">Battery Test</th> </tr> </thead> <tbody> <tr> <td>Voltage</td> <td>12.22 V</td> </tr> <tr> <td>Rating</td> <td>710 CCA</td> </tr> <tr> <td>Current</td> <td>709 CCA</td> </tr> <tr> <td>Internal resistance</td> <td>3.81 mΩ</td> </tr> <tr> <td>State of Charge</td> <td>42 %</td> </tr> <tr> <td>State of Health</td> <td>91 %</td> </tr> <tr> <td>Status</td> <td>Great</td> </tr> <tr> <td>Test Date</td> <td>11.05.61</td> </tr> </tbody> </table>	Battery Test		Voltage	12.22 V	Rating	710 CCA	Current	709 CCA	Internal resistance	3.81 mΩ	State of Charge	42 %	State of Health	91 %	Status	Great	Test Date	11.05.61	<table border="1"> <thead> <tr> <th colspan="2">Charging System Test at 2000 rpm</th> </tr> </thead> <tbody> <tr> <td>Voltage</td> <td>13.78 V</td> </tr> <tr> <td>Status</td> <td>Normal</td> </tr> <tr> <th colspan="2">Start System Test</th> </tr> <tr> <td>Start Voltage</td> <td>9.28 V</td> </tr> <tr> <td>Status</td> <td>Normal</td> </tr> <tr> <th colspan="2">Max. Load Test at 2000 rpm</th> </tr> <tr> <td>Max. Load Voltage</td> <td>13.51 V</td> </tr> <tr> <td>Status</td> <td>Normal</td> </tr> </tbody> </table>	Charging System Test at 2000 rpm		Voltage	13.78 V	Status	Normal	Start System Test		Start Voltage	9.28 V	Status	Normal	Max. Load Test at 2000 rpm		Max. Load Voltage	13.51 V	Status	Normal

Battery Test																																							
Voltage	12.22 V																																						
Rating	710 CCA																																						
Current	709 CCA																																						
Internal resistance	3.81 mΩ																																						
State of Charge	42 %																																						
State of Health	91 %																																						
Status	Great																																						
Test Date	11.05.61																																						
Charging System Test at 2000 rpm																																							
Voltage	13.78 V																																						
Status	Normal																																						
Start System Test																																							
Start Voltage	9.28 V																																						
Status	Normal																																						
Max. Load Test at 2000 rpm

Max. Load Voltage	13.51 V																																						
Status	Normal

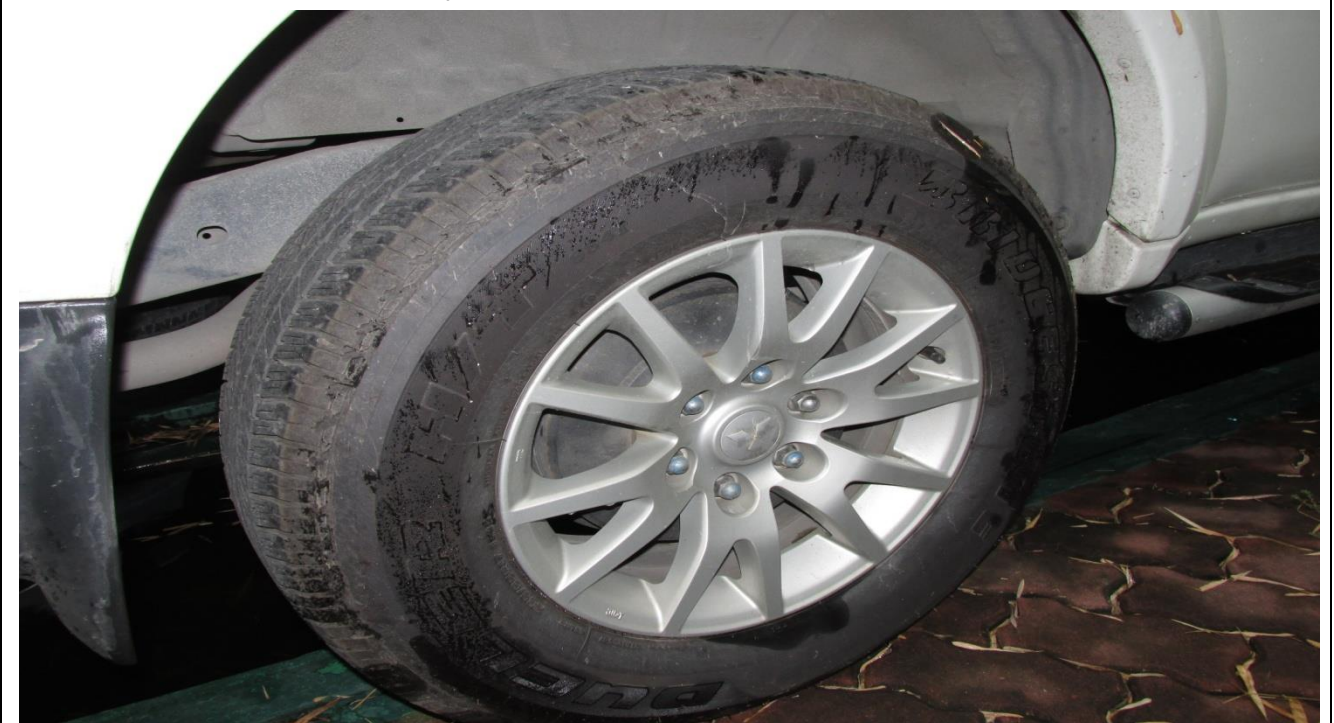
### ภาพโดยรวมของยาง ล้อ และ เบรค - Tyres, Wheels & Brakes Visual Details:

สภาพยางรถยนต์, สปีดคาร์ท/ปี ผลิต Tyres Appearance, Year	ปียางผลิต 1917 ยางสภาพดี

จานดิสเบรค Brake Discs (Front/Rear)	ควรเจียจานเบรคครั้งต่อไปที่เปลี่ยนผ้าเบรค
