เลขคำขอบริการ (Job No.) :: I... (1) ▾

Chevrolet Colorado 2.5 Flex Cab LT

INSPECTION
BY ONE2CAR

Vehicle Inspection Report

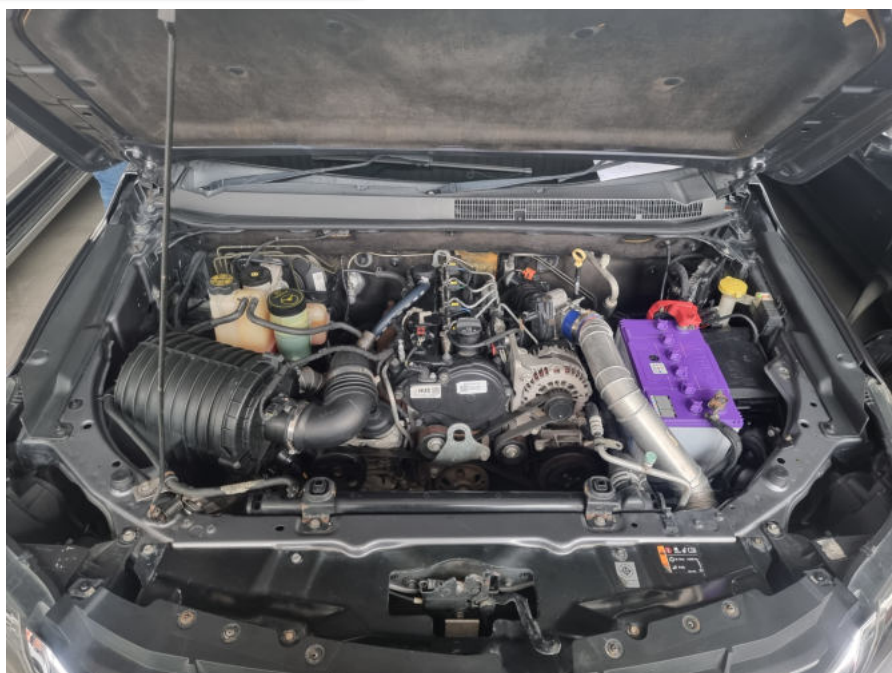
ภาพห้องเครื่อง

การทดสอบ แบตเตอรี่ Battery Test

Voltage	12.68	V
Rating	500	CCA
Current	356	CCA
Internal resistance	7.85	mΩ
State of Charge	88	%
State of Health	51	%
Status	CAUTION

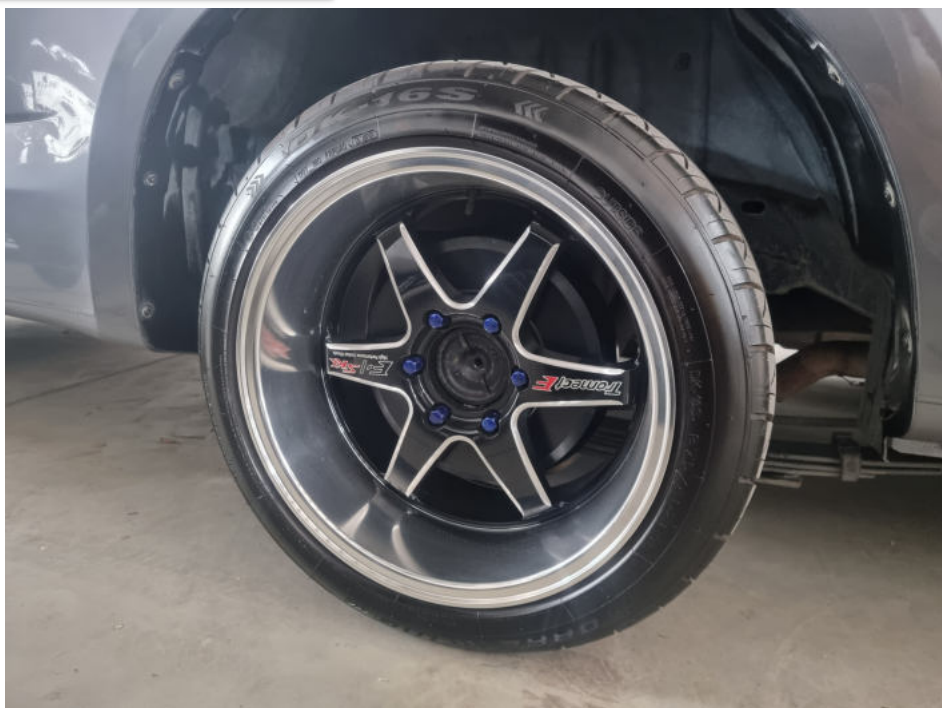
ขอบยาง ล้อ

41/22
