1023/0299-6

Mercedes-Benz E200 2.0 W238 AMG Dynamic

INSPECTION
BY ONE2CAR

Vehicle Inspection Report สรุปผลการตรวจสอบรถ (Inspection Summary)

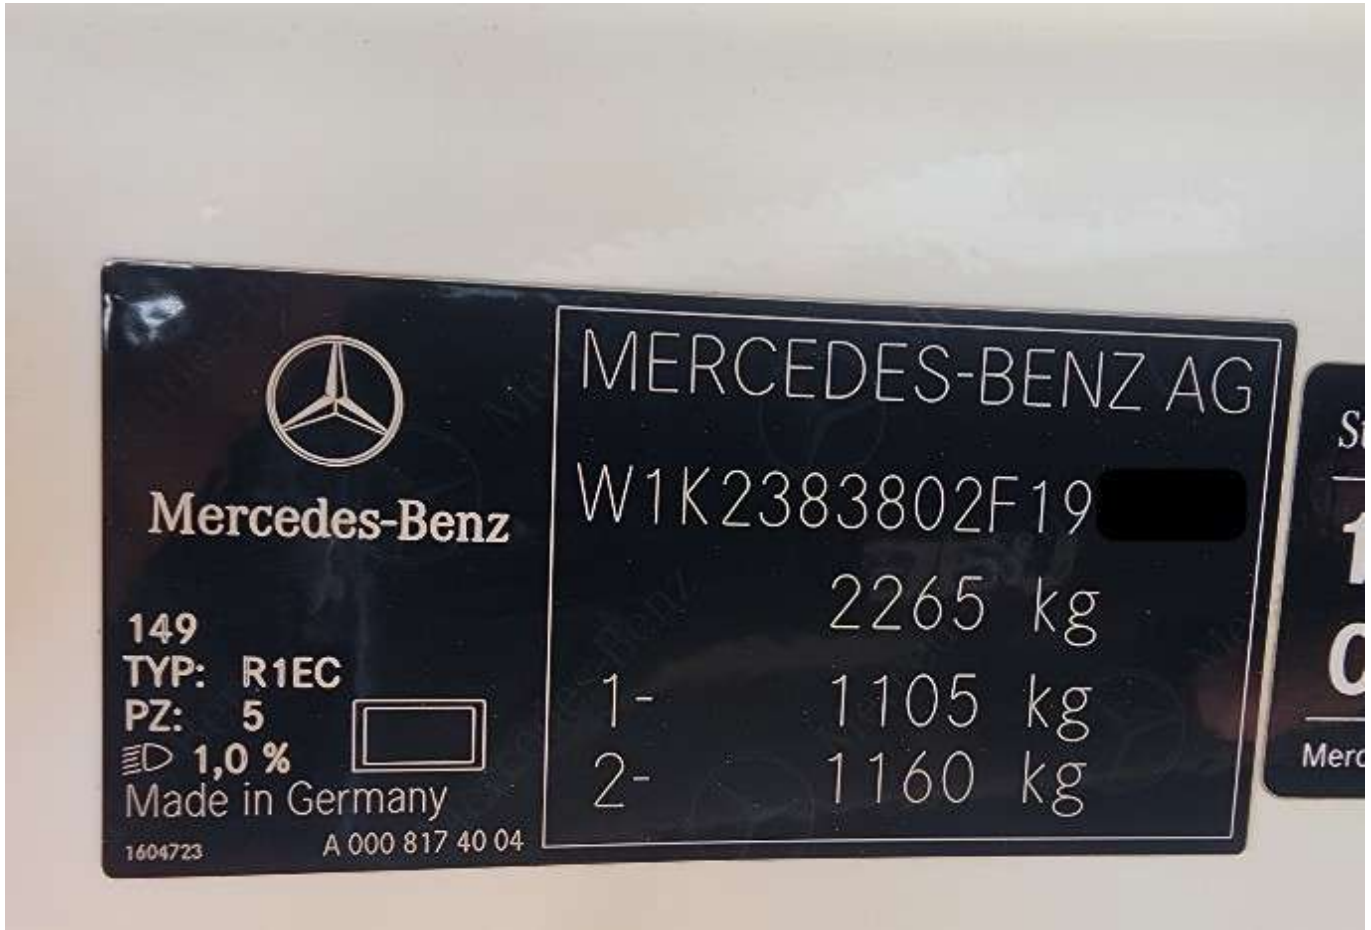
รูปแผ่นPlate ▾

- ประเมินสภาพรวม: ผ่าน
รายการที่รอกการแก้ไข: ไม่พบรายการแก้ไข
ชิ้นส่วนประกอบตัวถังรถ
- ✓ แผ่นเพลทเลขตัวถังมองเห็นได้ชัดเจน
 - ✓ ชิ้นส่วนประกอบตัวถังรถ ผ่านการวัดค่าความหนาของสีแล้ว
 - ✓ สีรถตรงตามเสาเอกสารจดทะเบียน

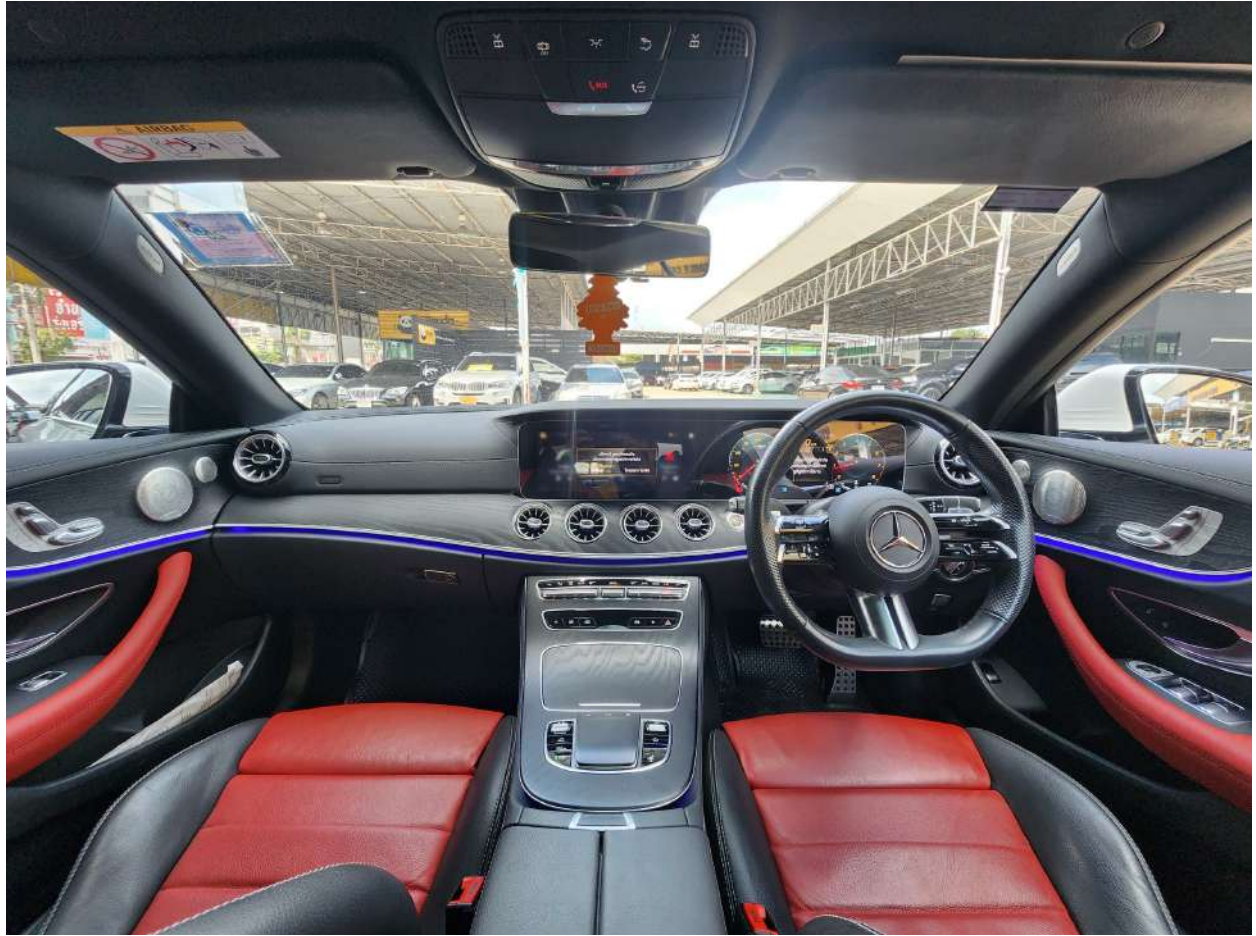
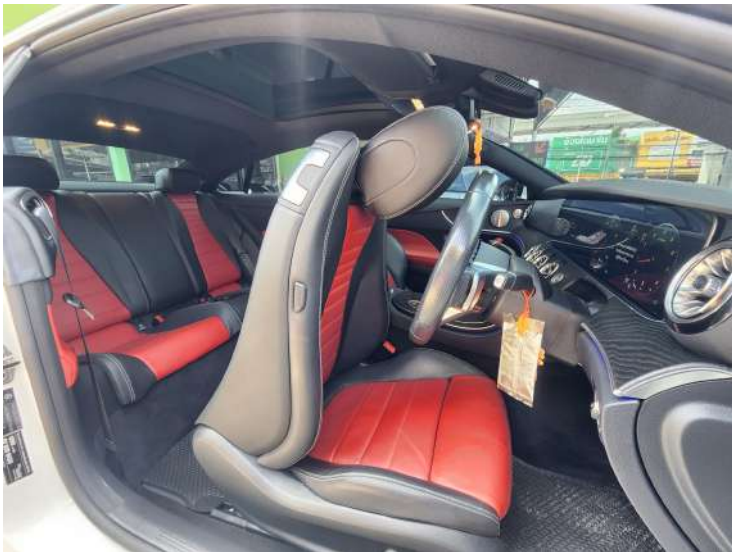
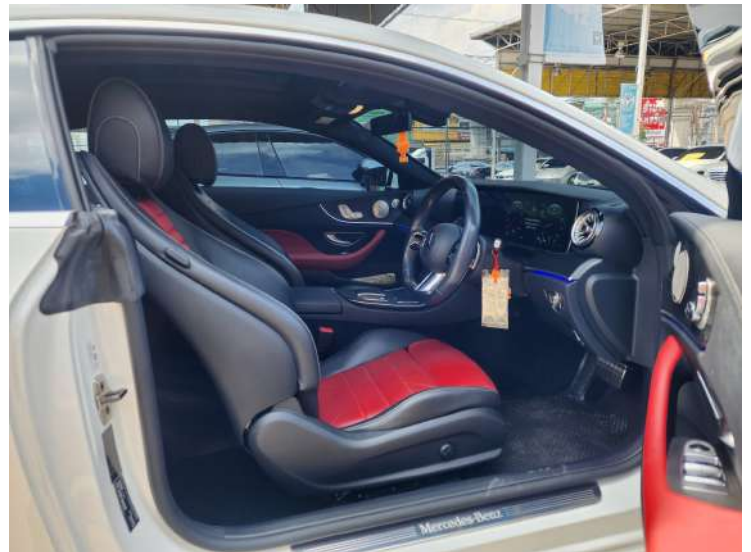
ภาพภายใน

- ✓ ระบบปรับอากาศ [ผ่าน]
- ✓ ไฟส่องสว่าง [ผ่าน]
- ✓ ไฟเลี้ยว/ไฟฉุกเฉิน [ผ่าน]
- ✓ หน้าปัดและมาตรวัด [ผ่าน]
- ✓ เข็มชี้ดัดนิรภัย [ผ่าน]
- ✓ แตร [ผ่าน]
- ✓ เครื่องเล่นเพลง [ผ่าน]
- ✓ ระบบปัดน้ำฝน [ผ่าน]
- ✓ เบาะนั่งยึดแน่น [ผ่าน]
- ✓ กระจกไฟฟ้า [ผ่าน]

รายการตรวจ 4 รายการ	สถานะ
2.1 สภาพที่นั่ง Seat Appearance	ดี (Good)
2.2 การทำงาน การปรับ และการล็อกเบาะ Seat Adjust functional	ดี (Good)
2.3 สภาพรางไต่เบาะ Seat slide adjust rail	ดี (Good)
2.4 เข็มขัดนิรภัย Seat Belts	ดี (Good)

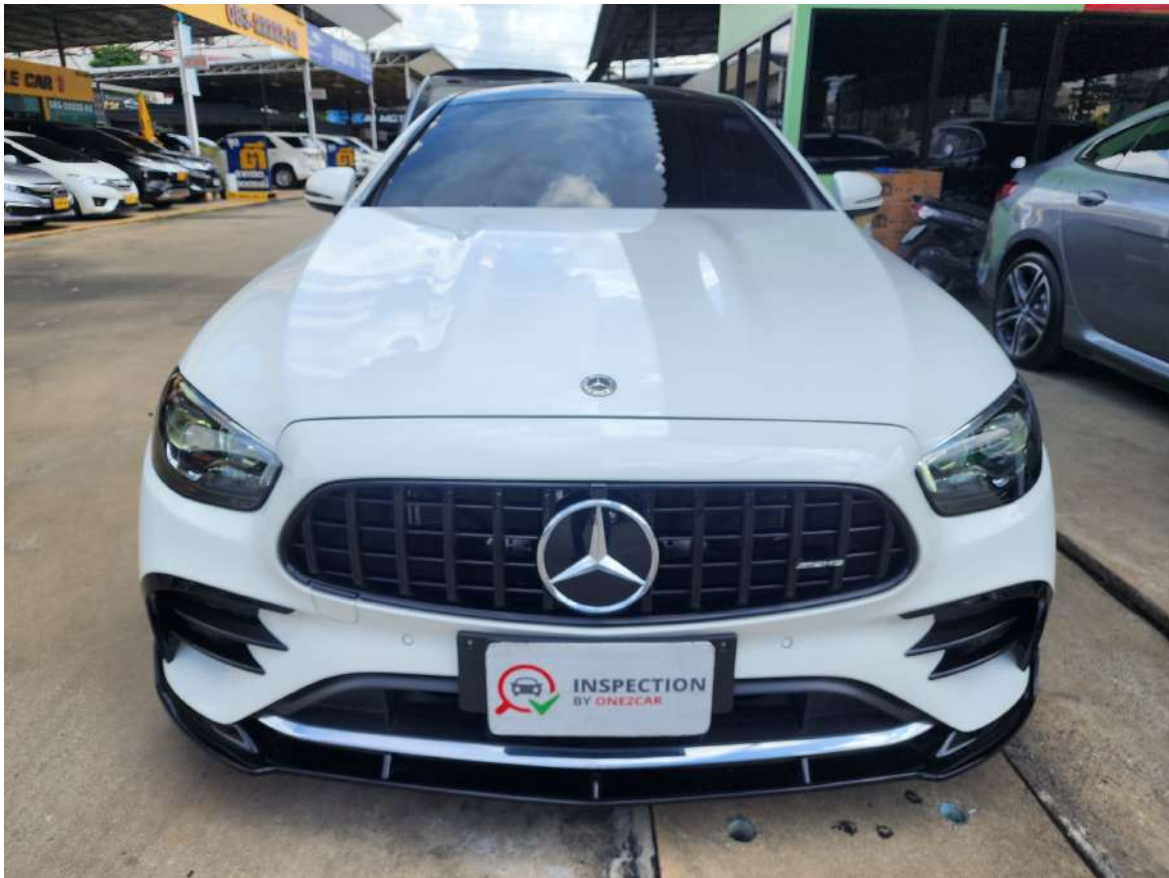
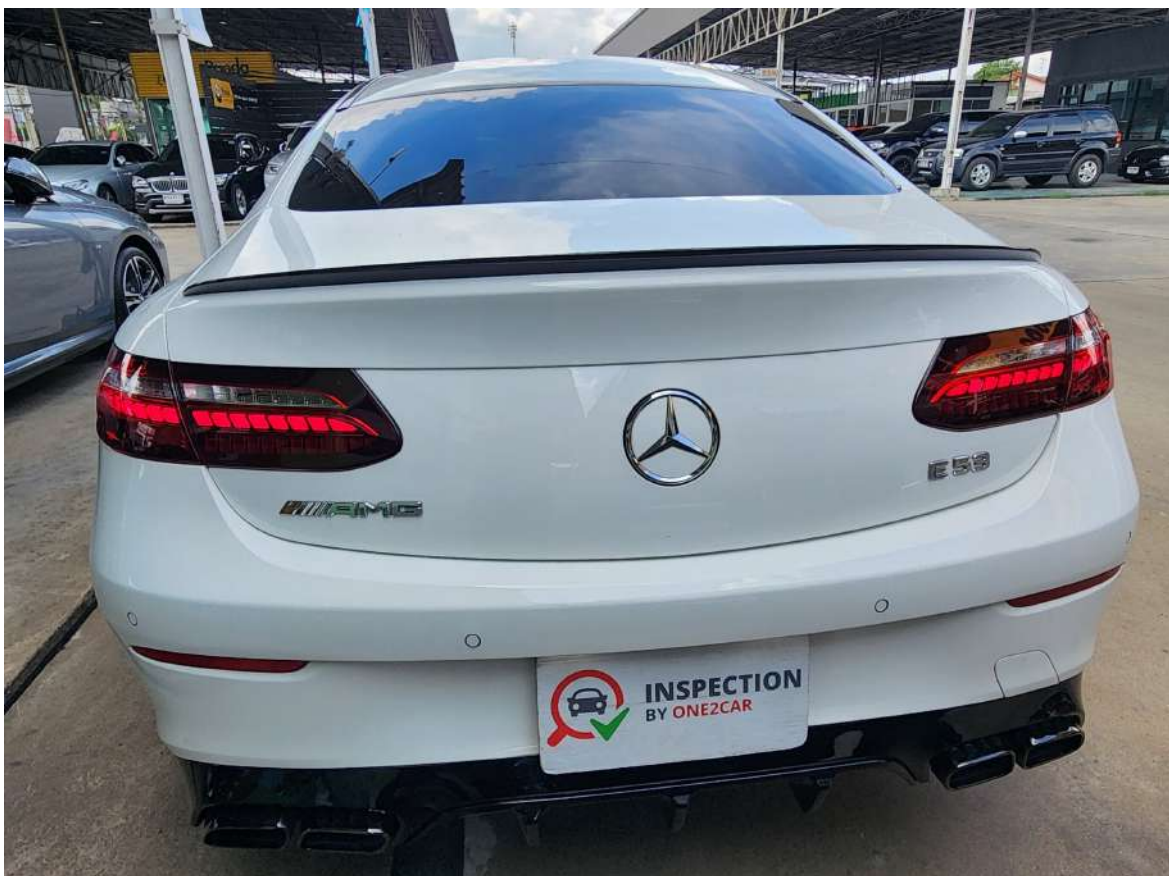
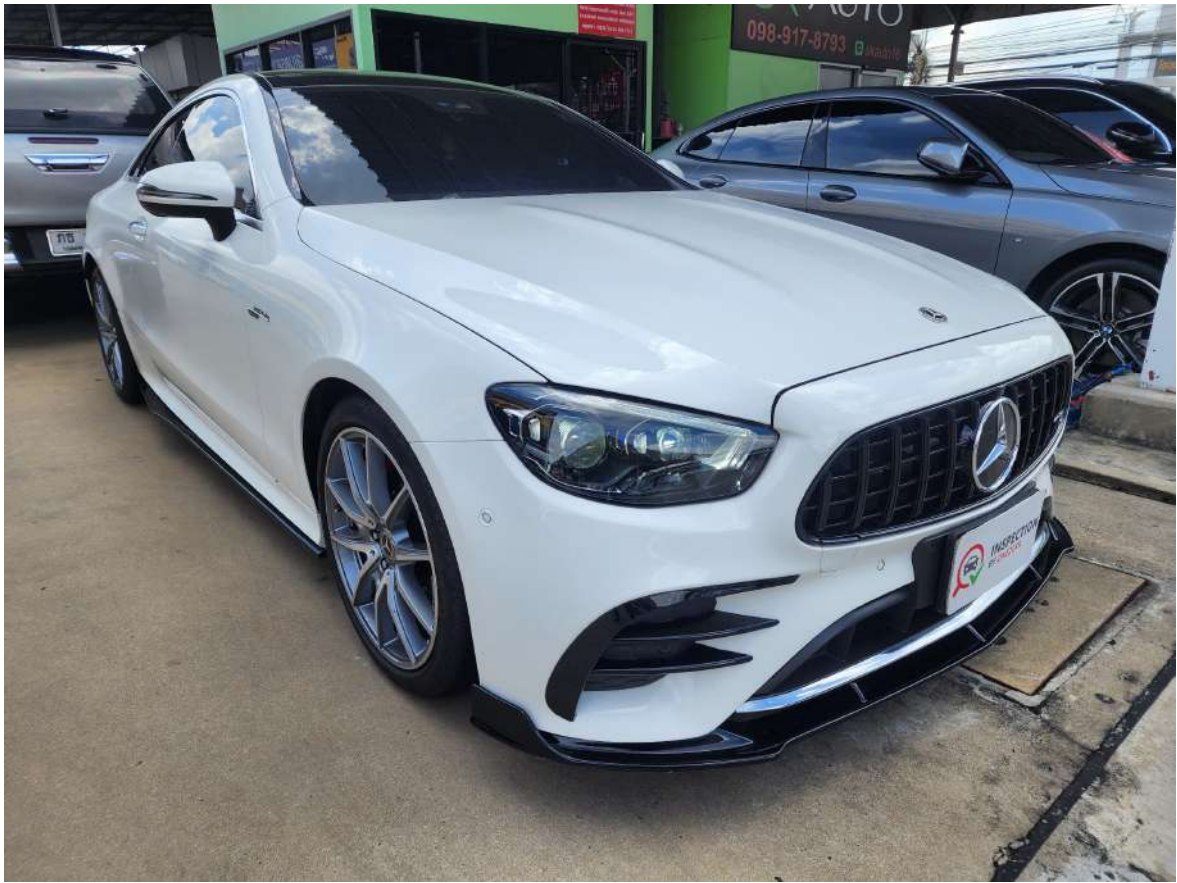
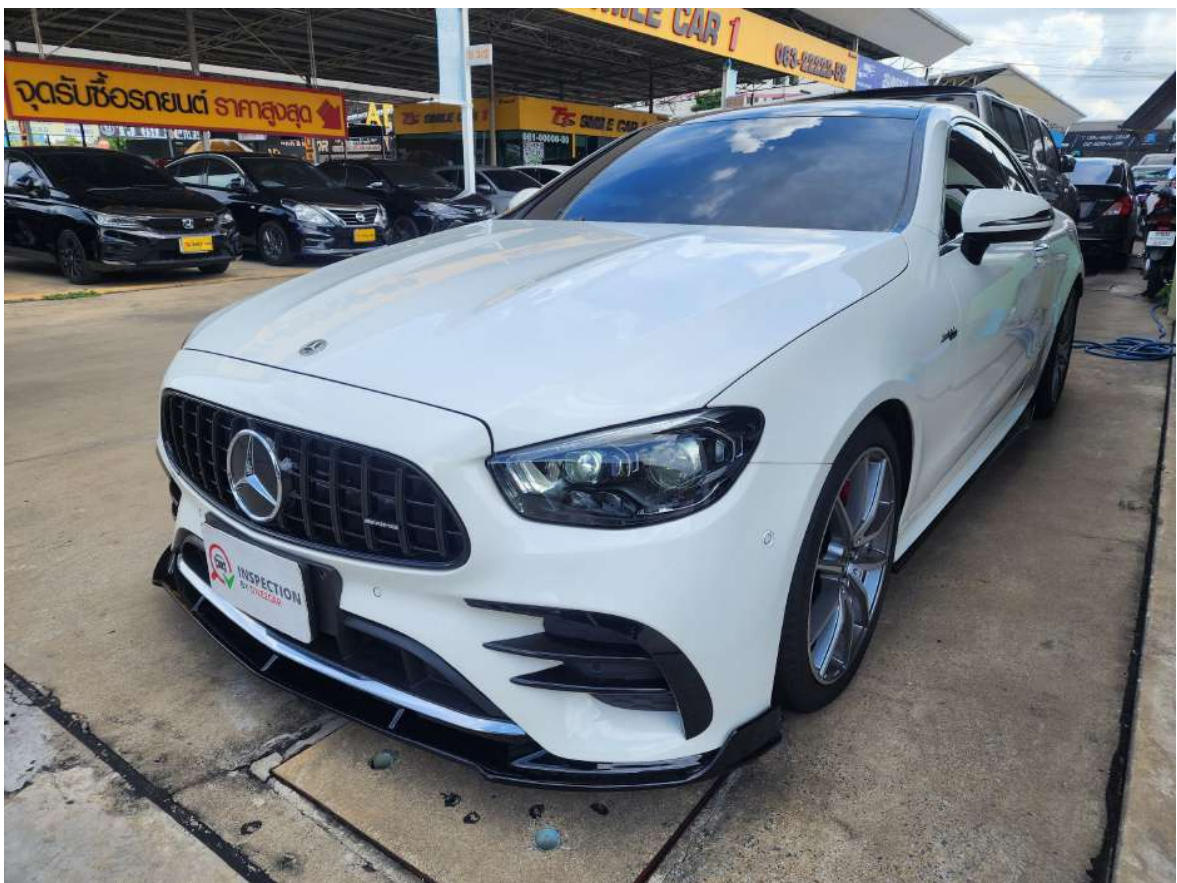
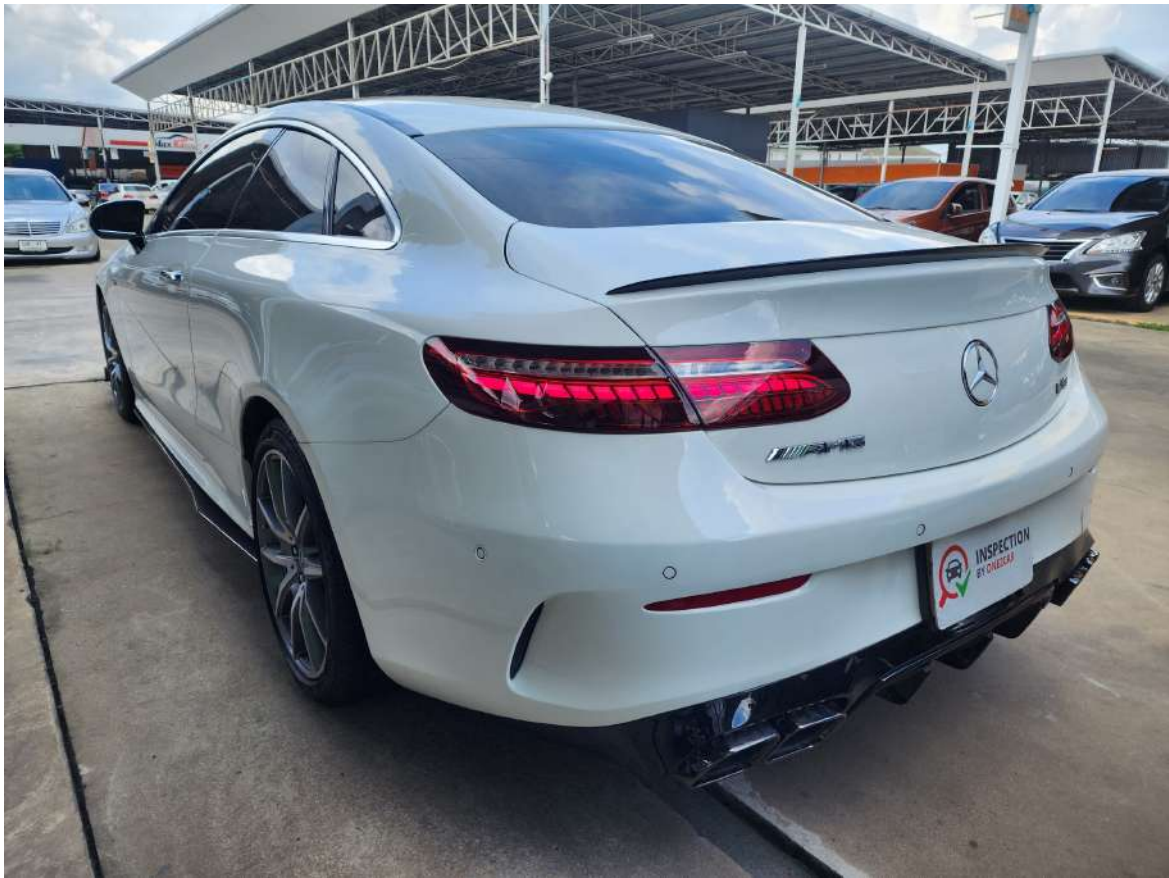
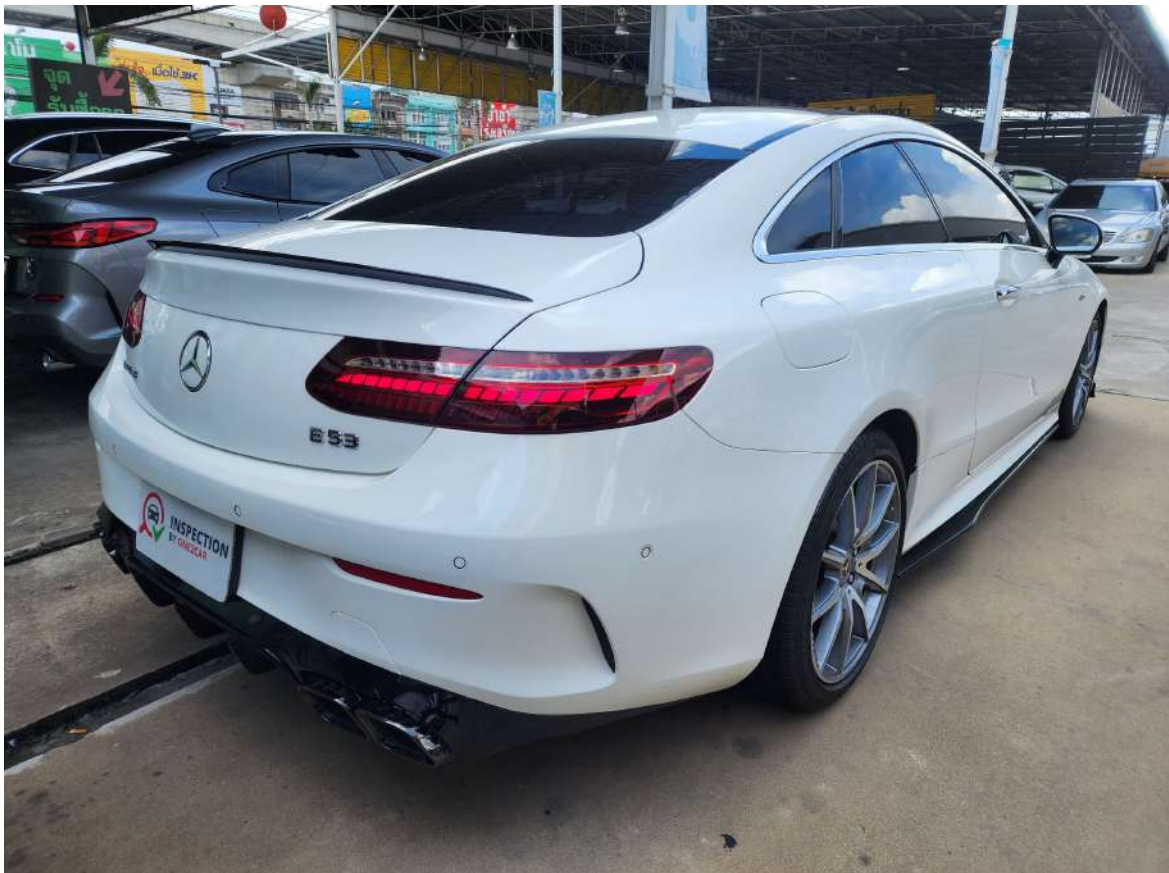
ภาพภายนอก

- ✓ ตัวรถและเสาเอกสารจดทะเบียนตรงกัน
- ✓ ไม่พบความเสียหายจากอุบัติเหตุใหญ่/หนัก
- ✓ ไม่พบความเสียหายจากไฟไหม้
- ✓ ไม่พบความเสียหายจากน้ำท่วม/น้ำซัง
- ติดสติ๊กเกอร์แร็พ รอบคัน ทำให้ คำสีรอบคันมากกว่าปกติ

ชิ้นส่วนยานยนต์ (Car Part)	ความหนาสี Paint Thickness			
	P1	P2	P3	Average
Front Wing (RH)	320	302	312	311
Front Wing (LH)	310	331	321	321
Front Door (RH)	311	300	213	275
Front Door (LH)	308	301	306	305
Rear Door (RH)	null	null	null	ไม่มีข้อมูล
Rear Door (LH)	null	null	null	ไม่มีข้อมูล
Rear Wing (RH)	286	291	281	286
Rear Wing (LH)	316	308	309	311
Bonnet	329	326	313	323
Roof	219	201	251	224
Boot/Tail Gate	319	311	322	317

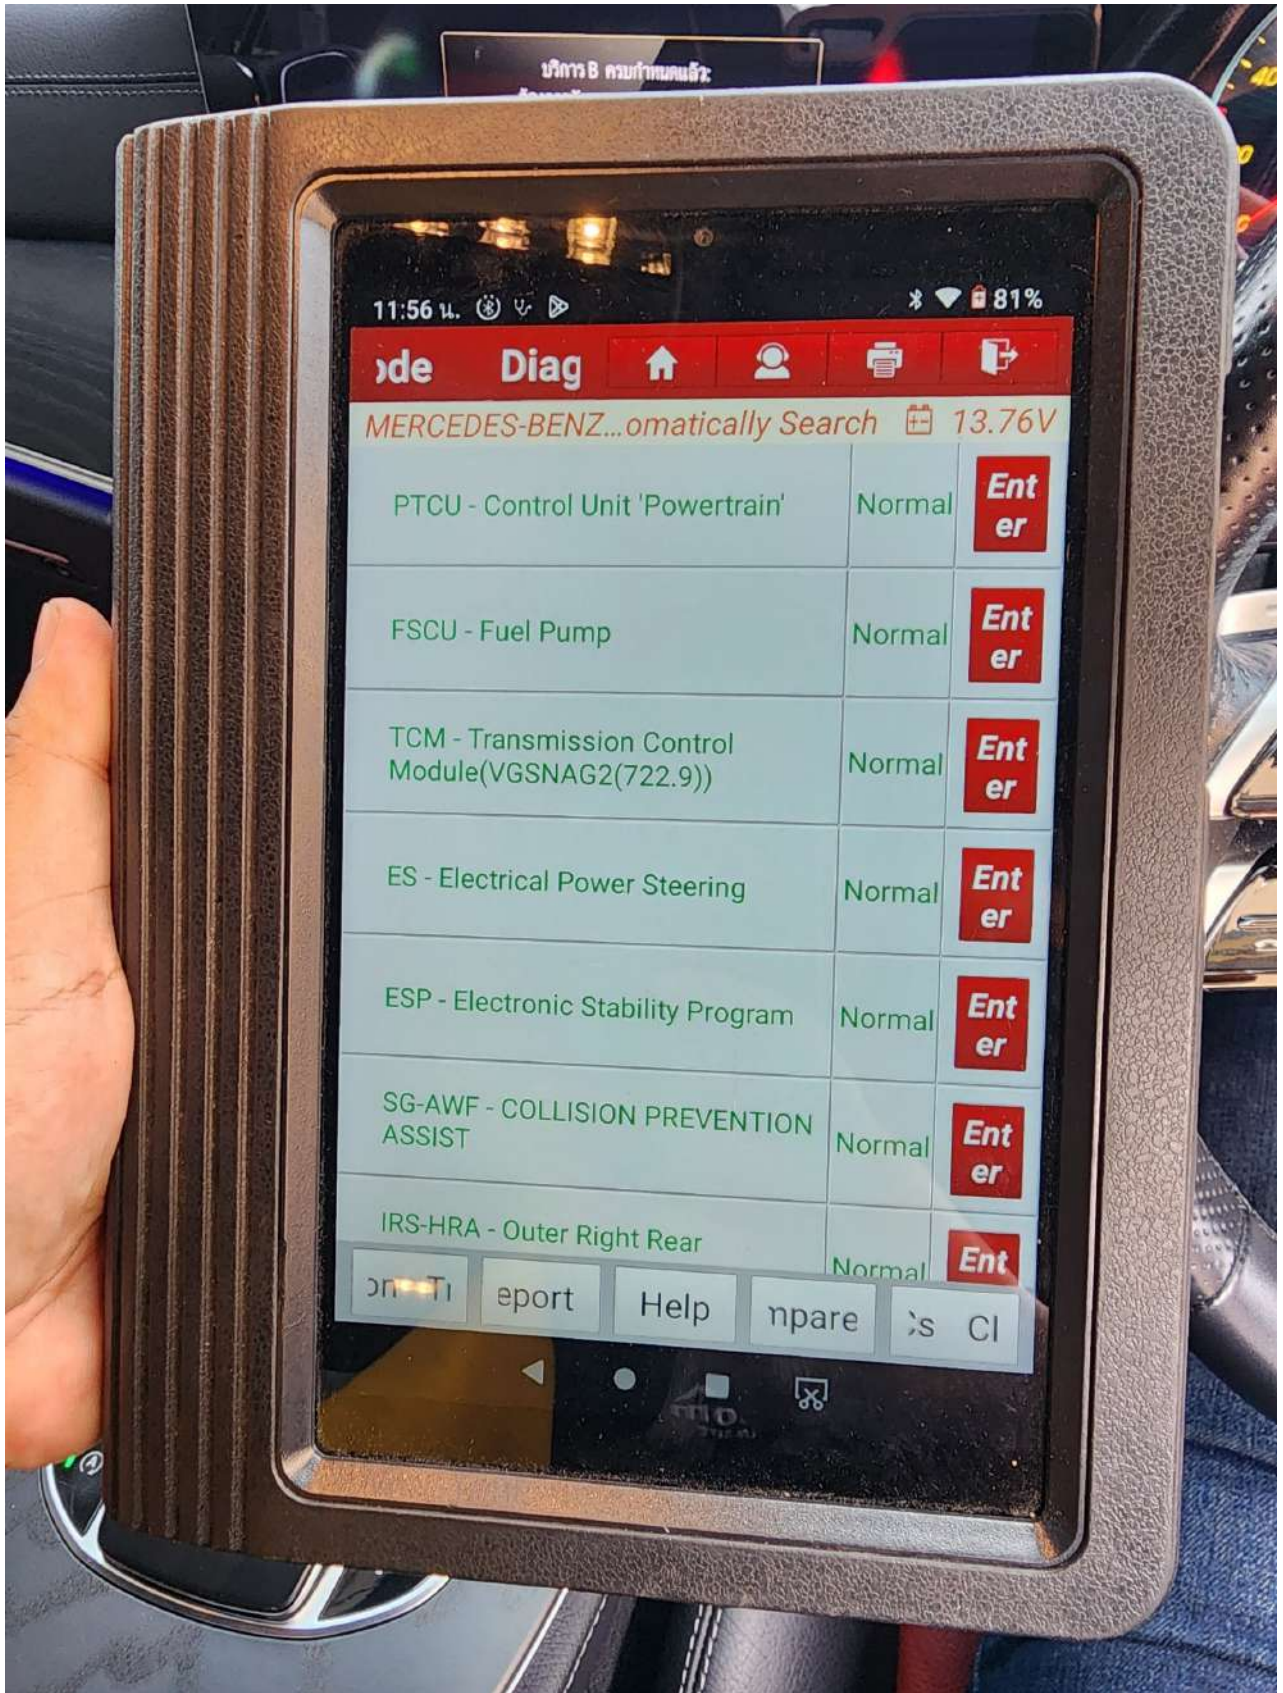
ภาพ OBD

รายการตรวจ 6 รายการ	สถานะ
1.1 ไม่เคยเกิดอุบัติเหตุรุนแรงจนทำให้โครงสร้างรถมีปัญหาความปลอดภัย No Evidence of Major or Hail Damage	ดี (Good)
1.2 ไม่มีการตัดต่อ ตัดแปลง คัชชี และ โครงสร้างรถ No chassis and cab structure modified	ดี (Good)
1.3 ไม่เคยประสบภัยจมน้ำ No Evidence of Flood	ดี (Good)
1.4 ไม่เคยประสบภัยอัคคีภัย No Evidence of Fire	ดี (Good)
1.5 ระบบการทำงานภายในรถยนต์ OBD II On-Board Diagnostics (OBD)	ดี (Good)
1.6 สภาพรถโดยรวม Overall Appearance	ดี (Good)
